地域評価のための活断層調査（九州地域）

平成 26 年度成果報告書

2. 福智山断層帯

国立研究開発法人
産業技術総合研究所

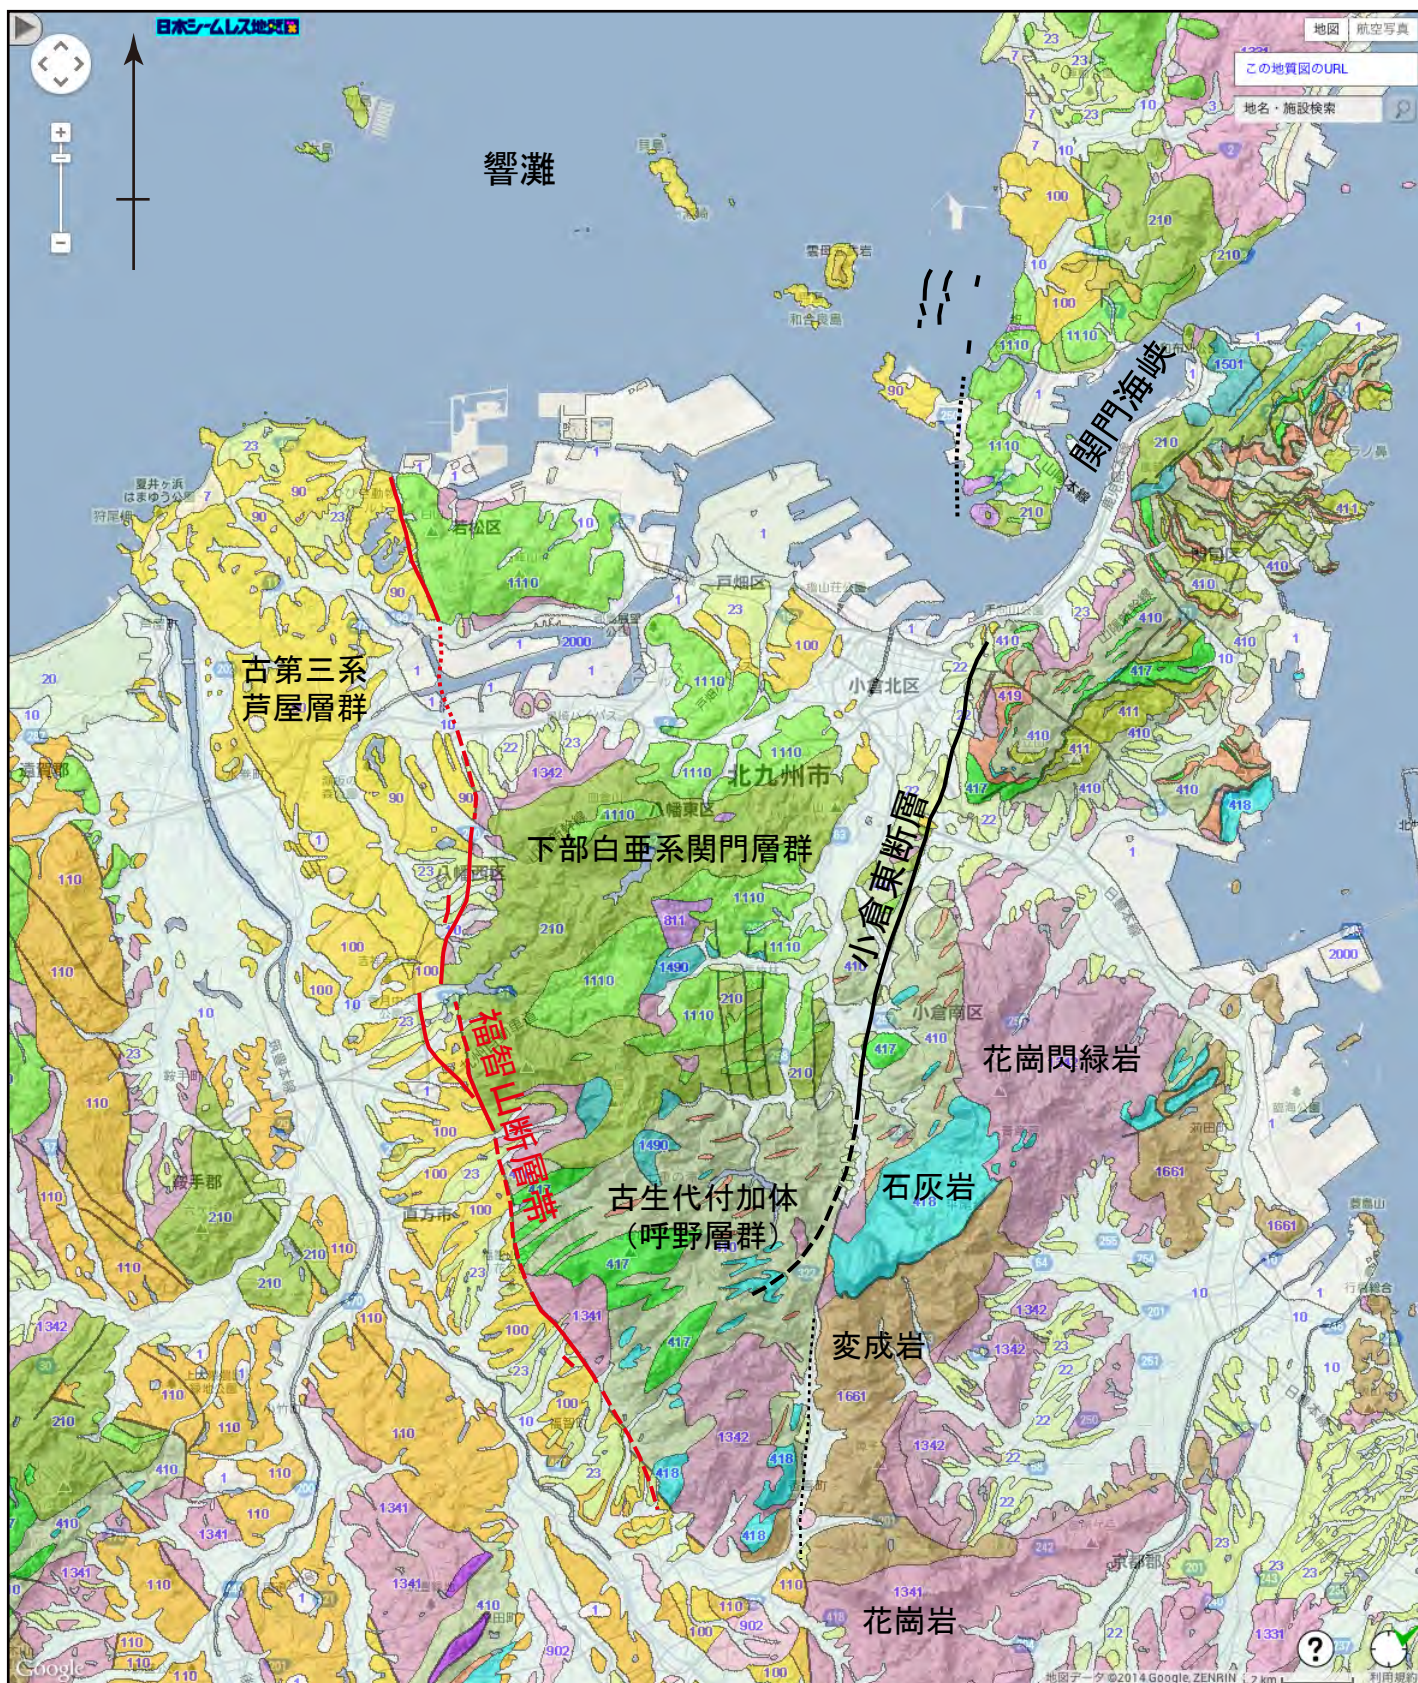
図1 周辺地域の地質と活断層の位置

産業技術総合研究所シームレス日本地質図を使用．太線は活断層（破線は推定，点線は海域部および地質断層の伏在部）．

福智山断層帯は、福岡県北九州市若松区脇田（わいた）付近から同市八幡西区、直方市、福智町を通り、田川市夏吉付近にかけて分布する活断層である（地震調査研究推進本部地震調査委員会，2013）。断層帯の東側は下部白亜系の関門層群，上部白亜系の花崗閃緑岩，および古生代に形成された付加コンプレックスの呼野（よぶの）層群からなる山地となっている。これに対し，断層帯の西側は筑豊炭田北部を構成する古第三系堆積岩が分布しており，福智山断層帯は概ね両者の地質境界となっている（久保ほか，1993；図1）。地質境界として報告されている断層は，北側は二島（ふたじま）断層，南側は福智山断層と呼ばれ，古第三系の構造からは東側隆起の正断層と考えられている（小原ほか，1989；尾崎ほか，1993）。一方，活断層としての福智山断層帯については，更新統を変位させる断層の露頭観察などから，左横ずれを伴う逆断層であることが報告されている（浦田ほか，1977；木原ほか，1981；小原ほか，1989）。

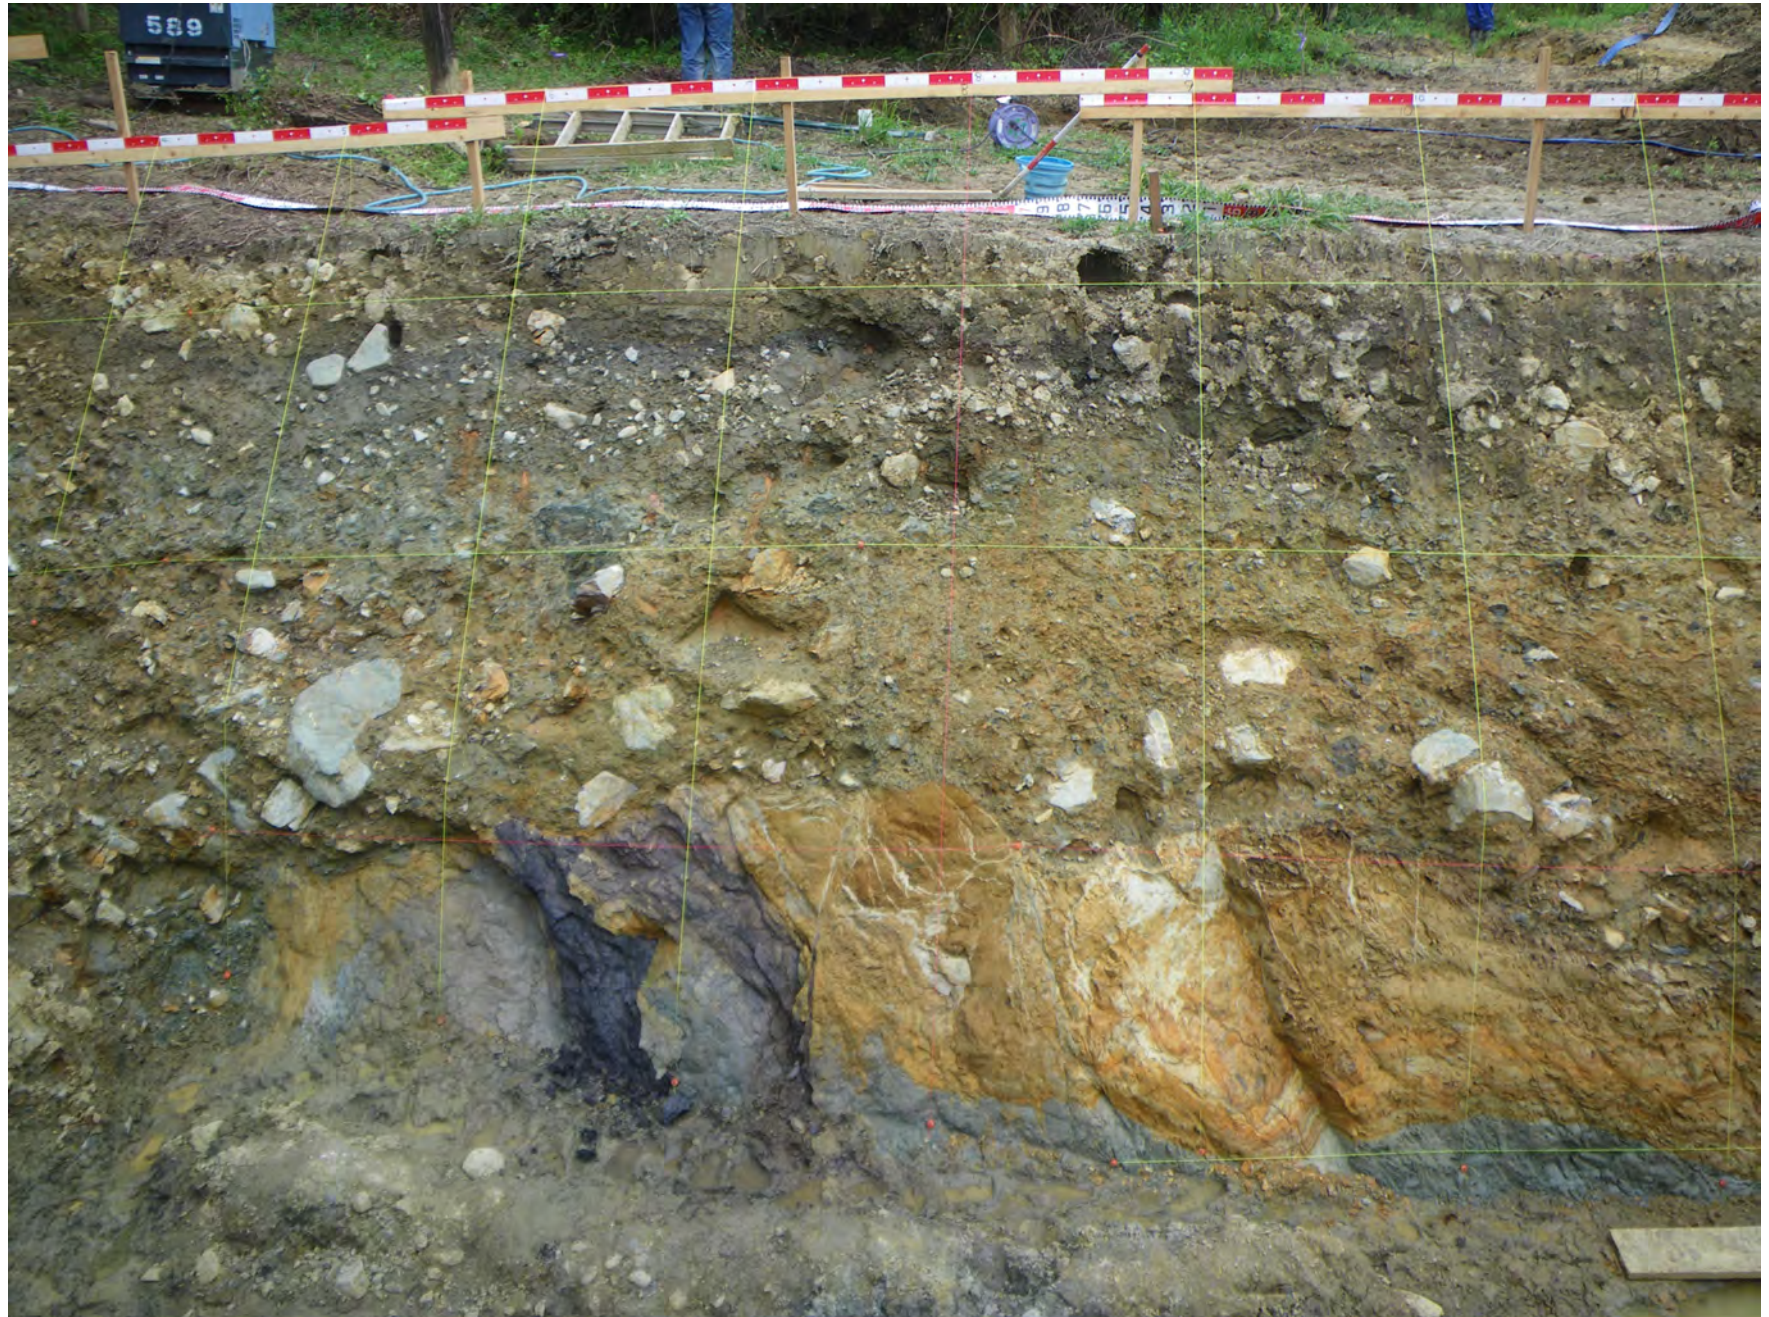
図7 後山Aトレンチ南壁面の写真
グリッド間隔は1m.

ボーリング US-6 孔の下部の古第三系は粗粒で暗緑色を呈し, 断層によって著しく変形を受けているため, 掘削当初は古生界の可能性があり, この地点に地質境界断層が位置する可能性があると考えた。したがって, US-6 孔地点を中心に A トレンチを掘削した (図 3)。南北両壁面のスケッチを図 5, 6 に, 南壁面の写真を図 7 に示す。トレンチ壁面には, 基盤岩の古第三系堆積岩と, それを覆う砂礫層が露出した。これらを上位から A1 層から A5 層に区分し, 古第三系堆積岩は P 層とした。このうち A1 層は表層の土壌である。A2 層と A3 層は一部に古

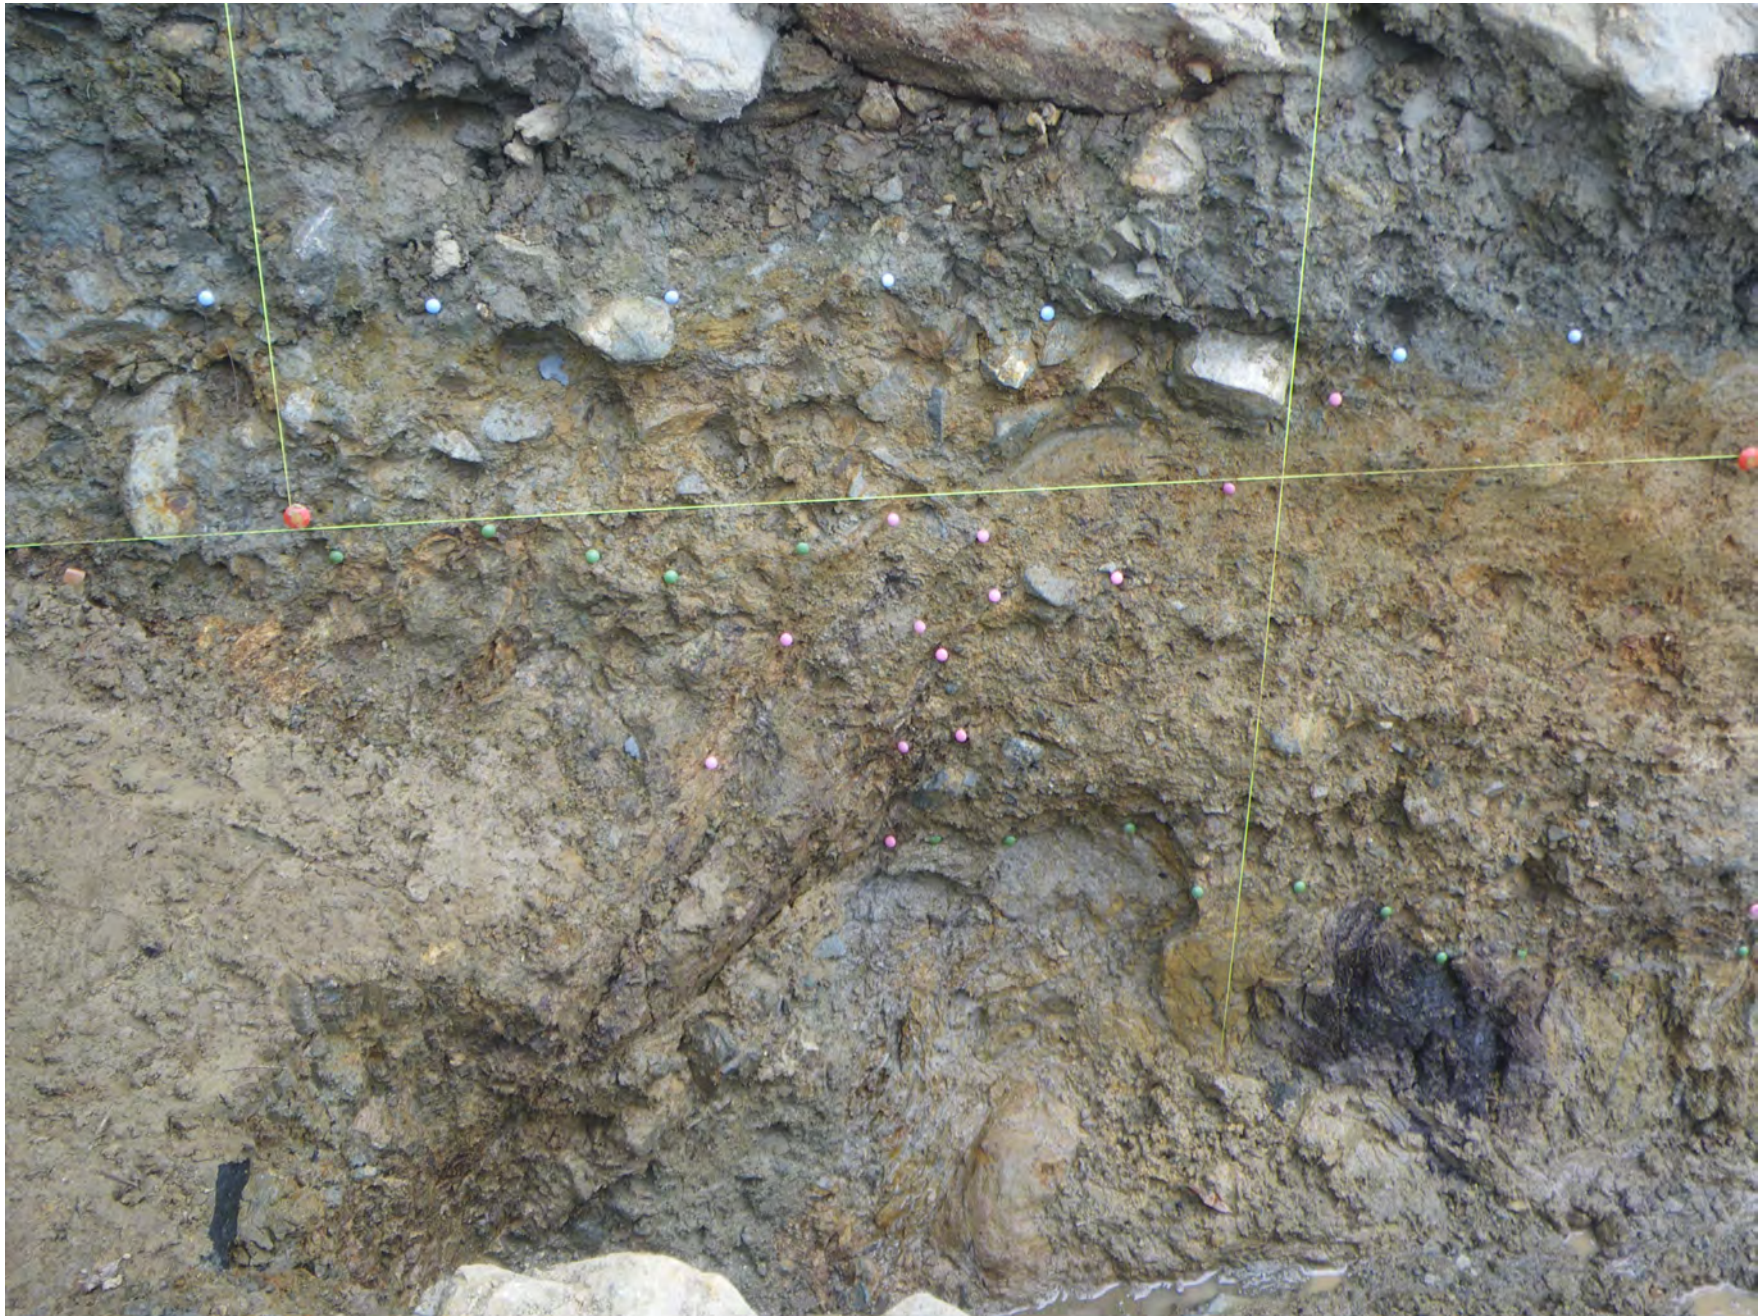
図10 後山Bトレンチ南壁面断層部分の写真
ピンクのピンが断層. グリッド間隔は1m.

A トレンチ壁面に地質境界をなす断層が露出しなかったため、南側の露頭およびボーリングで確認された地質境界の延長にあたる地点でB トレンチを掘削した（図3）。南北両壁面のスケッチを図8、9に、南壁面の写真を図10に示す。壁面には、古生界の緑色岩、古第三系の堆積岩と、これらを覆う砂礫層が露出した。壁面の地層は、上位からB1層からB4層に区分し、古第三系をP層、緑色岩をG層とした。このうち、B1層は表層の土壌、B2層は固結度の低い角礫層、B3層は巨礫を含む不淘汰な角礫層であり、それぞれA トレンチのA1層、A2およびA3層、A4層に対比が可能である。B4層は角礫混じりのシルトないし細粒砂層である。P層とG層の境界は、幅1cm程度のガウジを伴う高角の断層で、走向はN6°Eと地形から推定される走向とはやや斜交する。B4層は断層に分布を限られているが、その境界は直線的で、下部ではB4層の礫が断層に挟み込まれている構造も見られるため、B4層は断層変位を受けていると考えられる。断層とB3層の関係は一部不明確であるが、基本的にB3層は断層を覆っている分布しており、断層変位を受けていないと判断した。ただし、B3層はきわめて粗粒で礫の配列も不規則なため、わずかに断層による変形を受けている可能性は完全には否定できない。

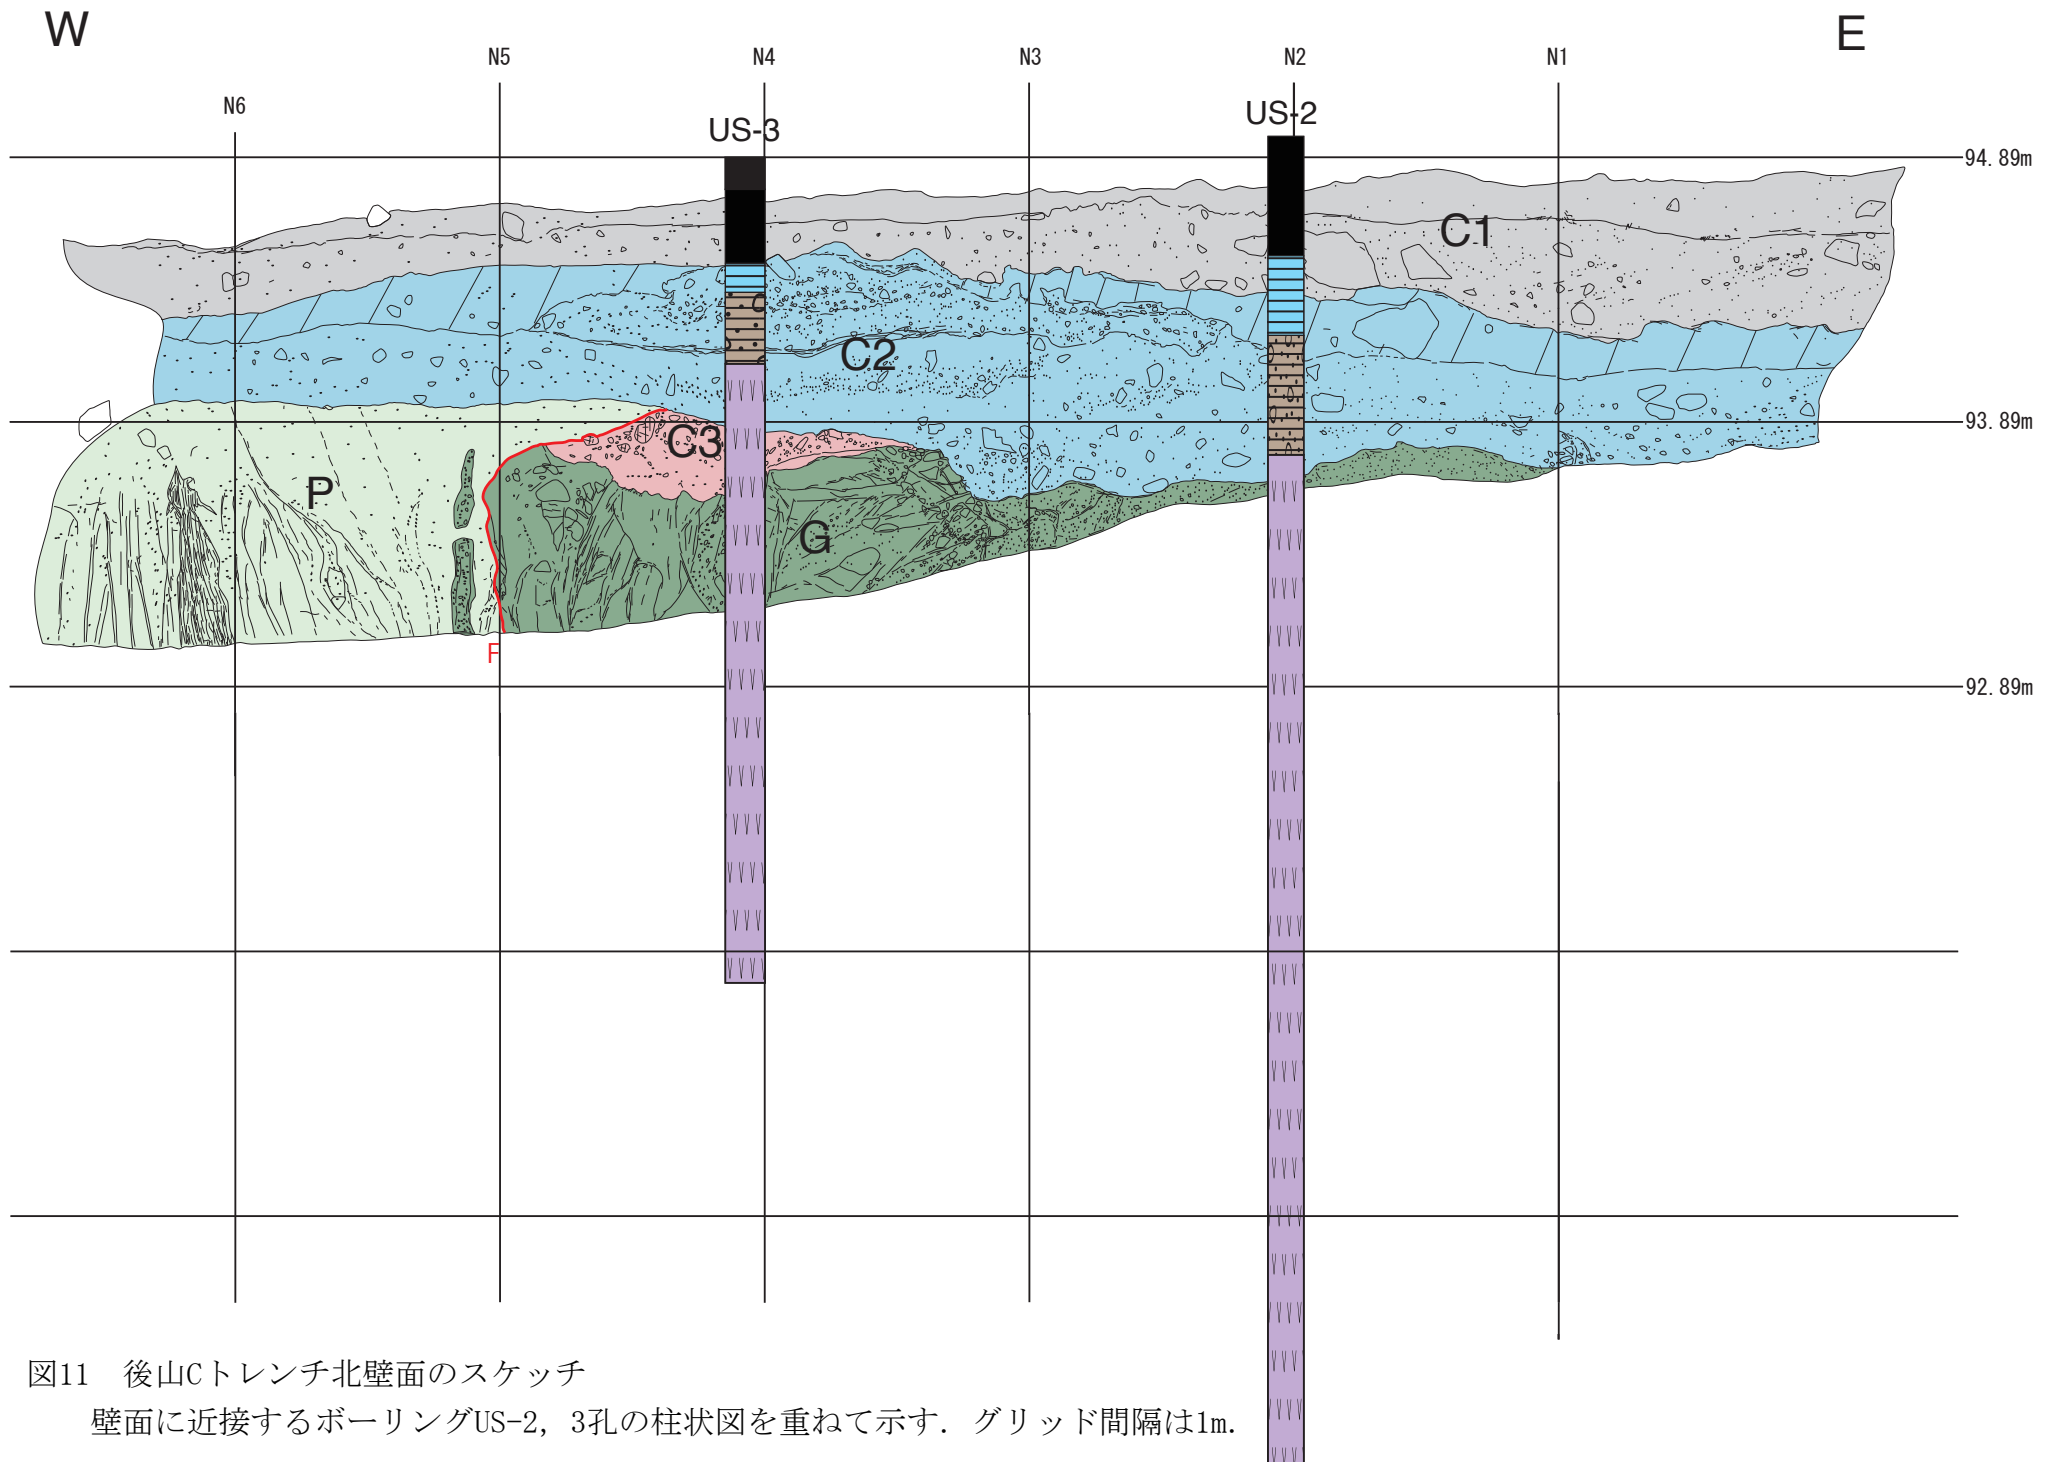
図11 後山Cトレンチ北壁面のスケッチ

壁面に近接するボーリングUS-2, 3孔の柱状図を重ねて示す. グリッド間隔は1m.

C トレンチはボーリングUS-2、US-3孔と古第三系の露頭にまたがるように掘削した（図3）。南北両壁面のスケッチを図11、12に、北壁面の写真を図13に示す。トレンチ壁面には、破碎した古生界の緑色岩類および古第三系の堆積岩が幅広く露出し、両者の境界に高角度の明瞭な断層が確認された。基盤岩の上位には、北側壁面にのみ堆積物が見られ、それらを上位からC1層、C2層、およびC3層に区分した。C1層は人工の埋土、C2層はやや腐植質の不淘

汰なシルト層，C3層は礫混じりのシルト層である．また古第三系をP層，古生界の緑色岩類をG層とした．P層は著しく風化し，とくに上部は粘土化している．またG層も熱水変質を受けるとともに，上部は風化しており，上位の堆積物との不整合面は不鮮明である．とくに風化したP層とC3層は層相がきわめて類似するが，C3層には再移動したと見られる砂粒や礫が認められることから，両者を区別した．

P層とG層の境界をなす断層は，走向がN15°Wで，下部ではほぼ垂直であるが，上方に向かって低角化し，P層とC3層との境界に連続している．この境界面も不明瞭であるが，P層は基盤岩であることから，この構造は西側隆起の断層活動によってC3層の上にP層が乗り上げるように変位したものと考えられる．この断層はC2層は変位させない．C2層およびC3層からはいくつかの植物片が採取されたが，上部からの植物根である可能性が高いため，年代測定は実施していない．

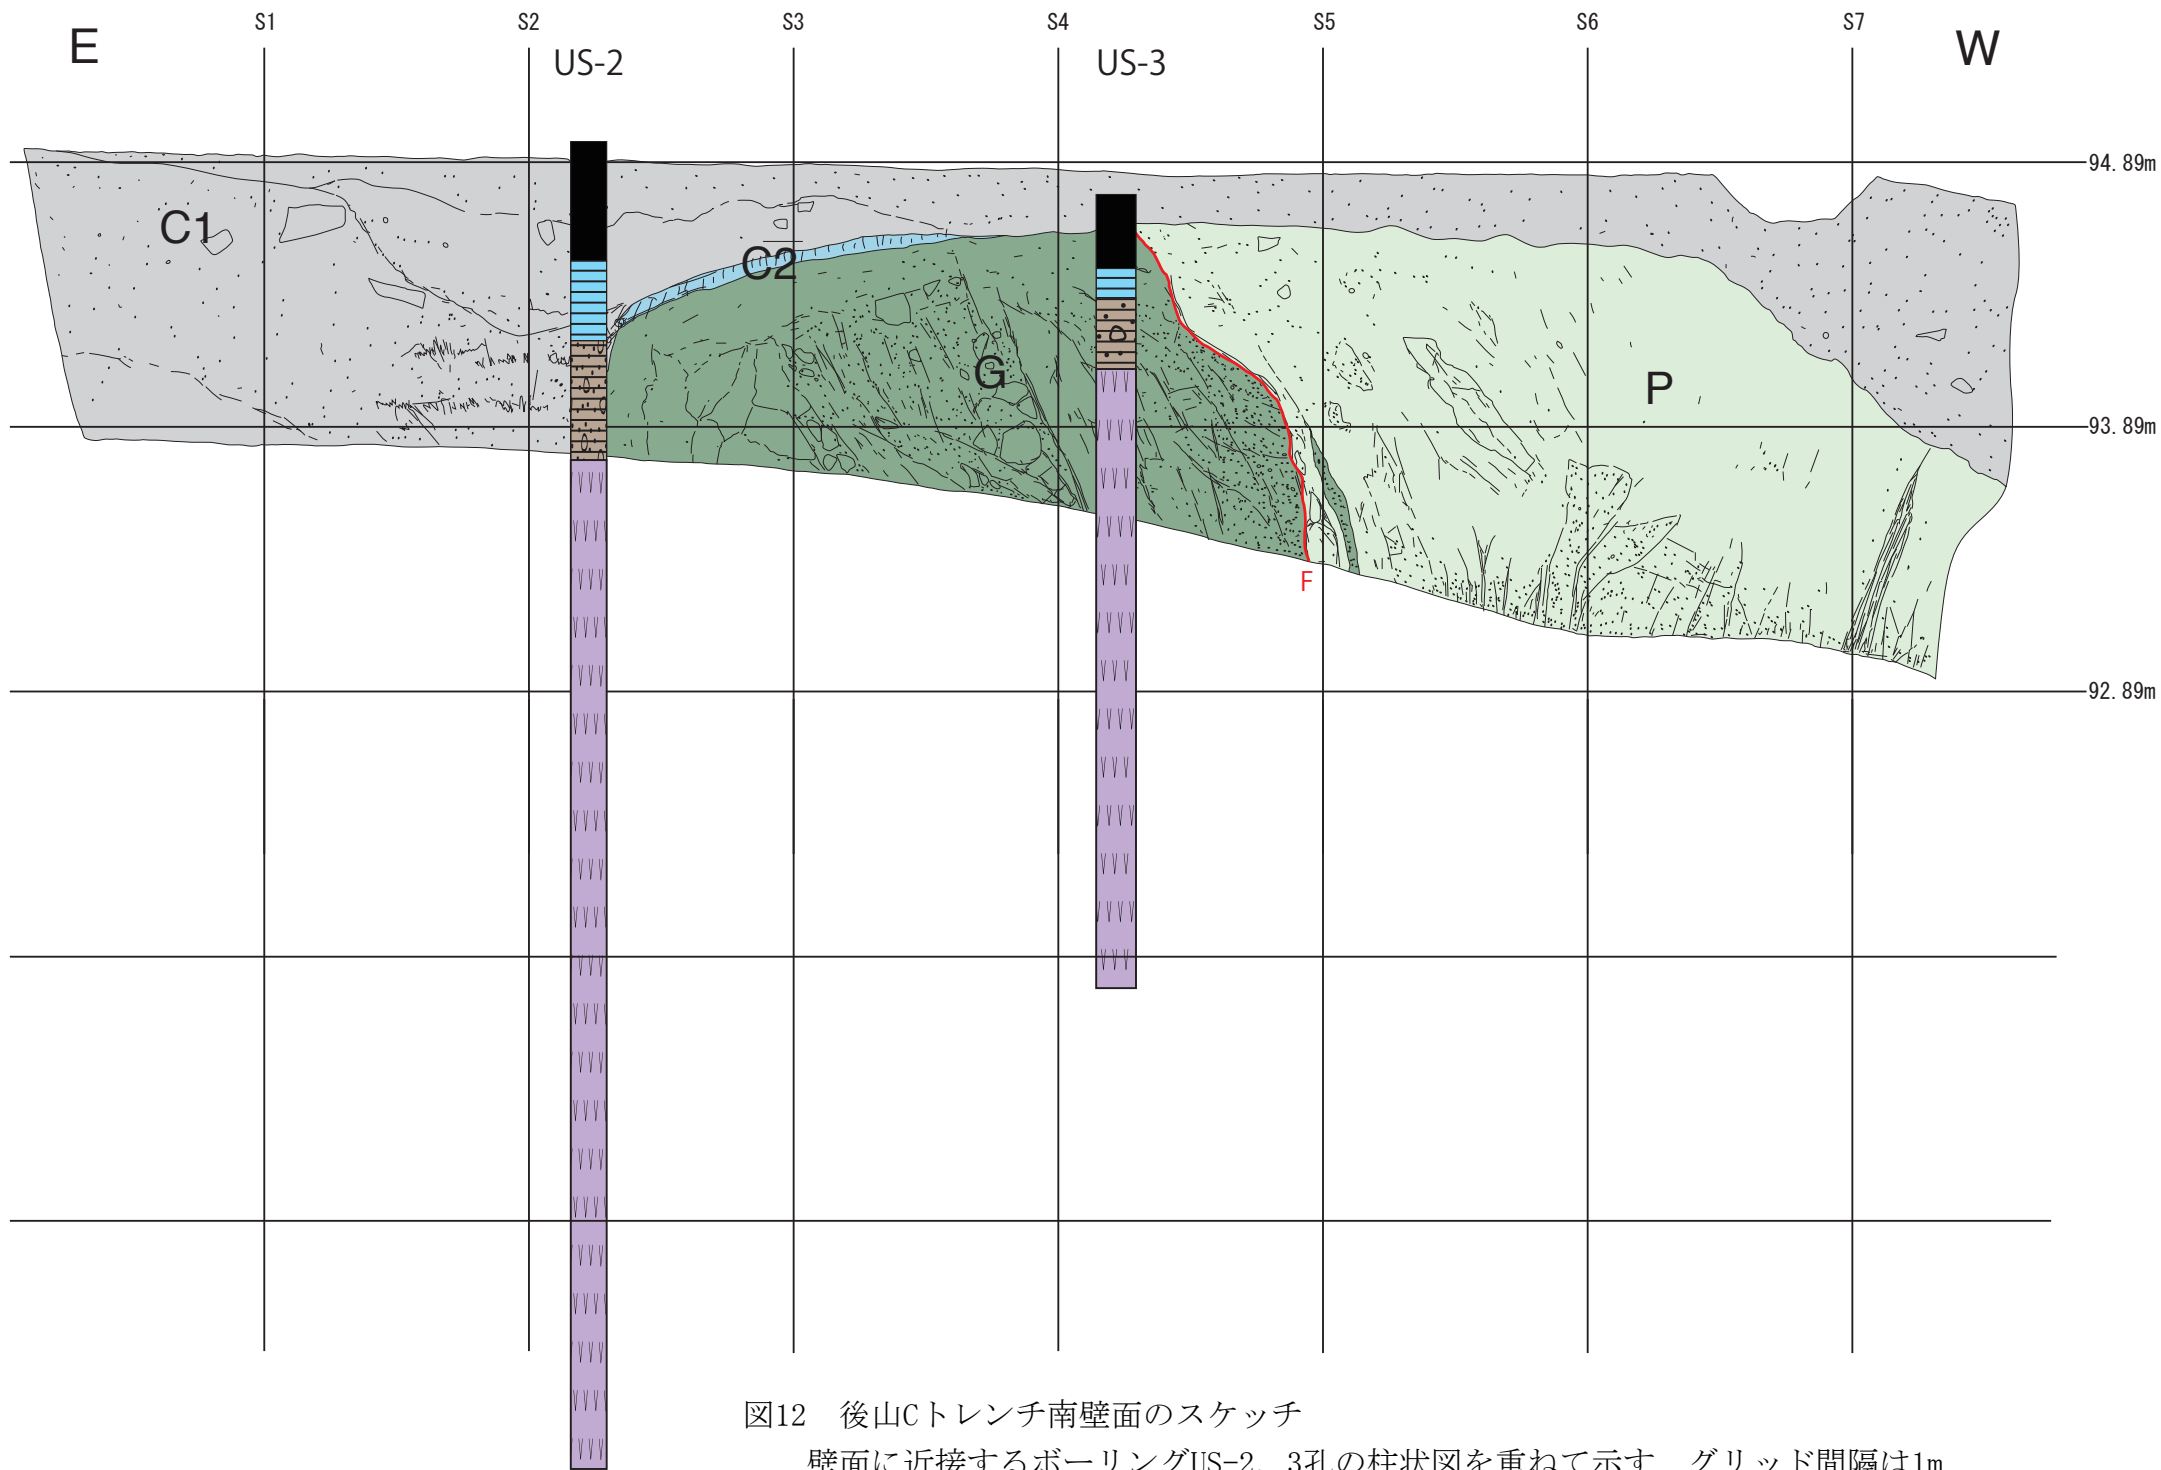
図12 後山Cトレンチ南壁面のスケッチ

壁面に近接するボーリングUS-2, 3孔の柱状図を重ねて示す. グリッド間隔は1m.

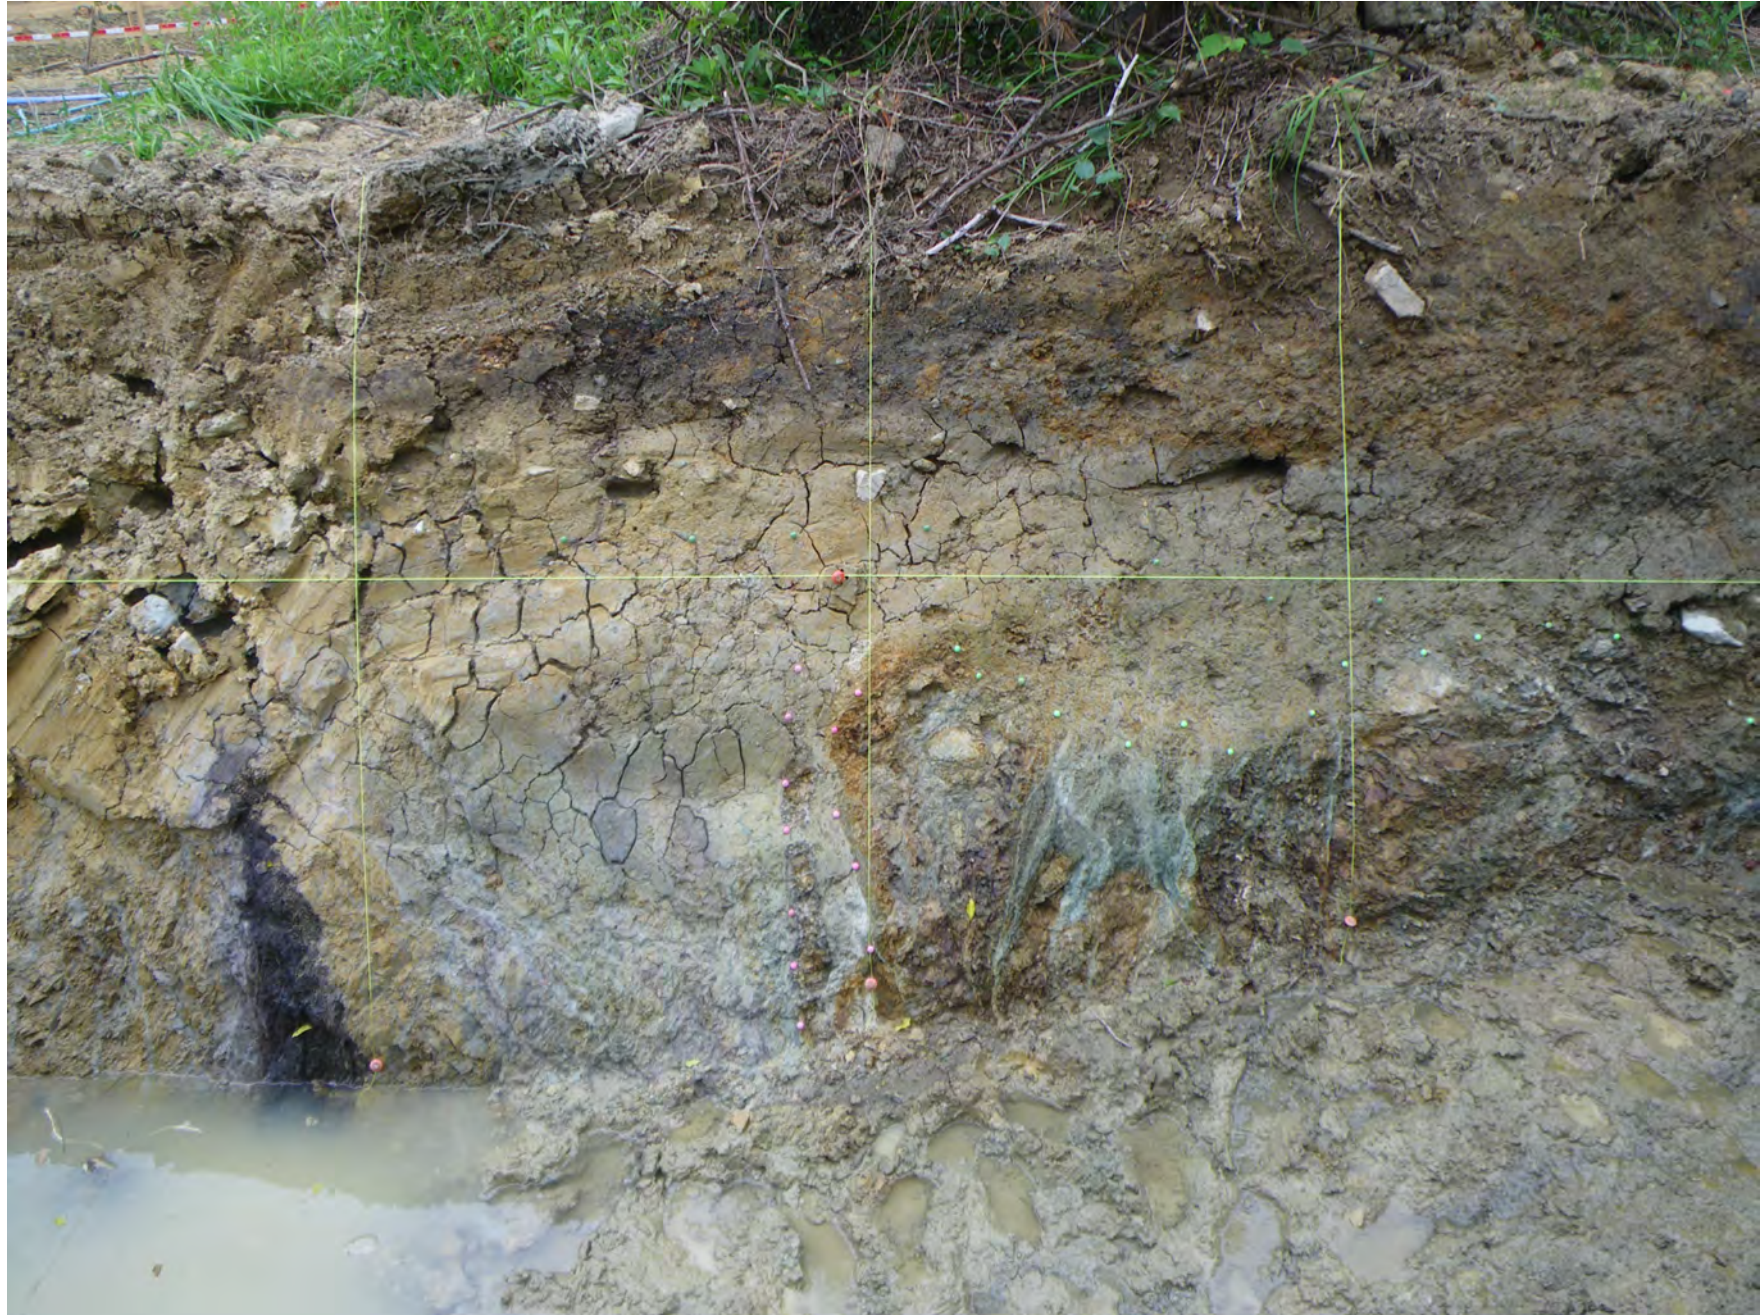
図13 後山Cトレンチ北壁面断層部分の写真
ピンクのピンが断層. グリッド間隔は1m.
