地域評価のための活断層調査（九州地域）

平成 26 年度成果報告書

1. 小倉東断層

国立研究開発法人
産業技術総合研究所

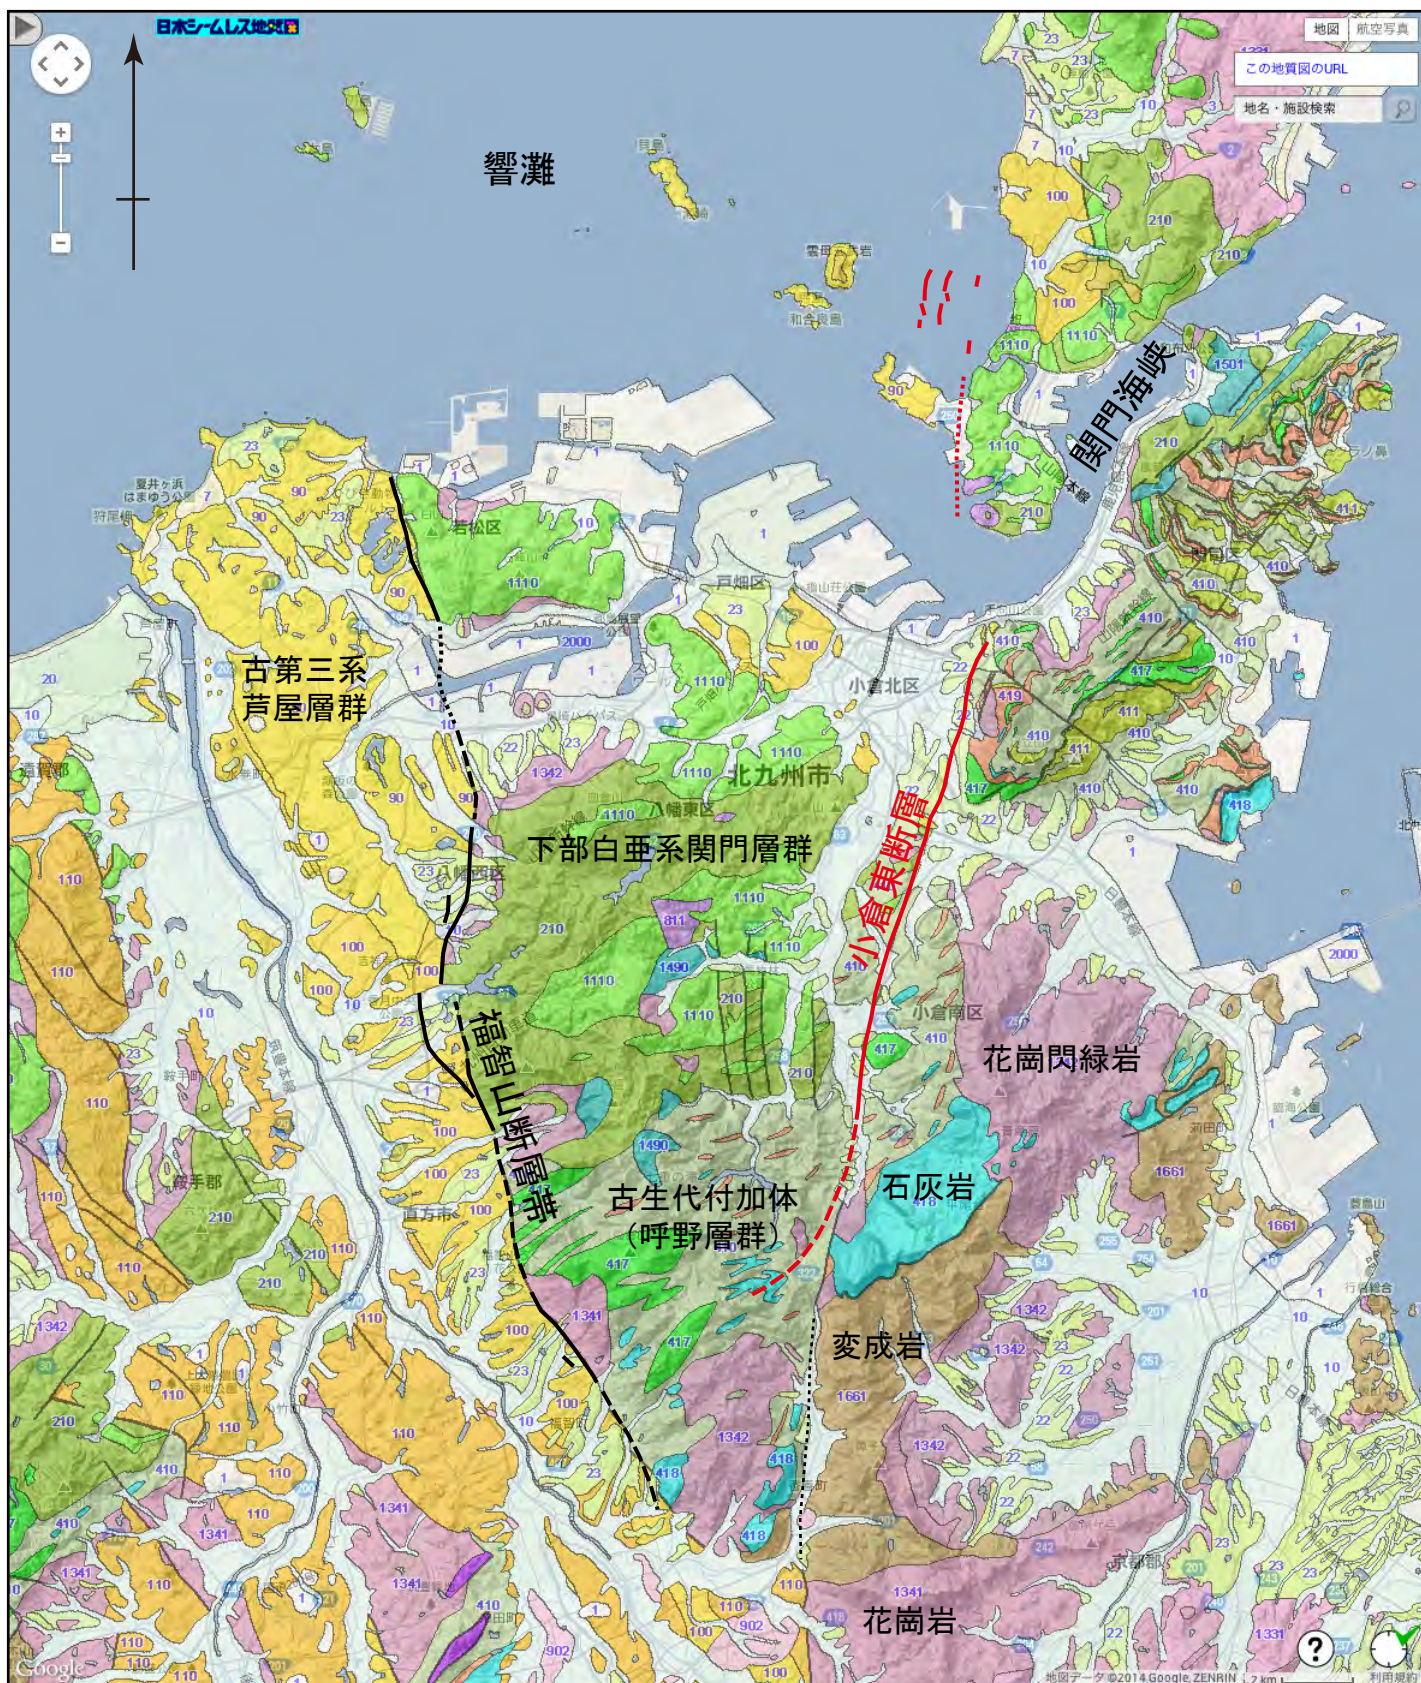
図1 周辺地域の地質と活断層の位置

産業技術総合研究所シームレス日本地質図を使用．太線は活断層（破線は推定，点線は海域部および地質断層の伏在部）．

小倉東断層は、福岡県北九州市小倉北区から北九州市小倉南区にかけて北北東-南南西方向に分布する活断層である（地震調査研究推進本部地震調査委員会，2013）。断層周辺の地質は、主に古生代に形成された付加コンプレックスの呼野（よぶの）層群，下部白亜系の関門層群，上部白亜系の花崗閃緑岩，および第三紀の堆積岩からなる（久保ほか，1993；中江ほか，1998；図1）。

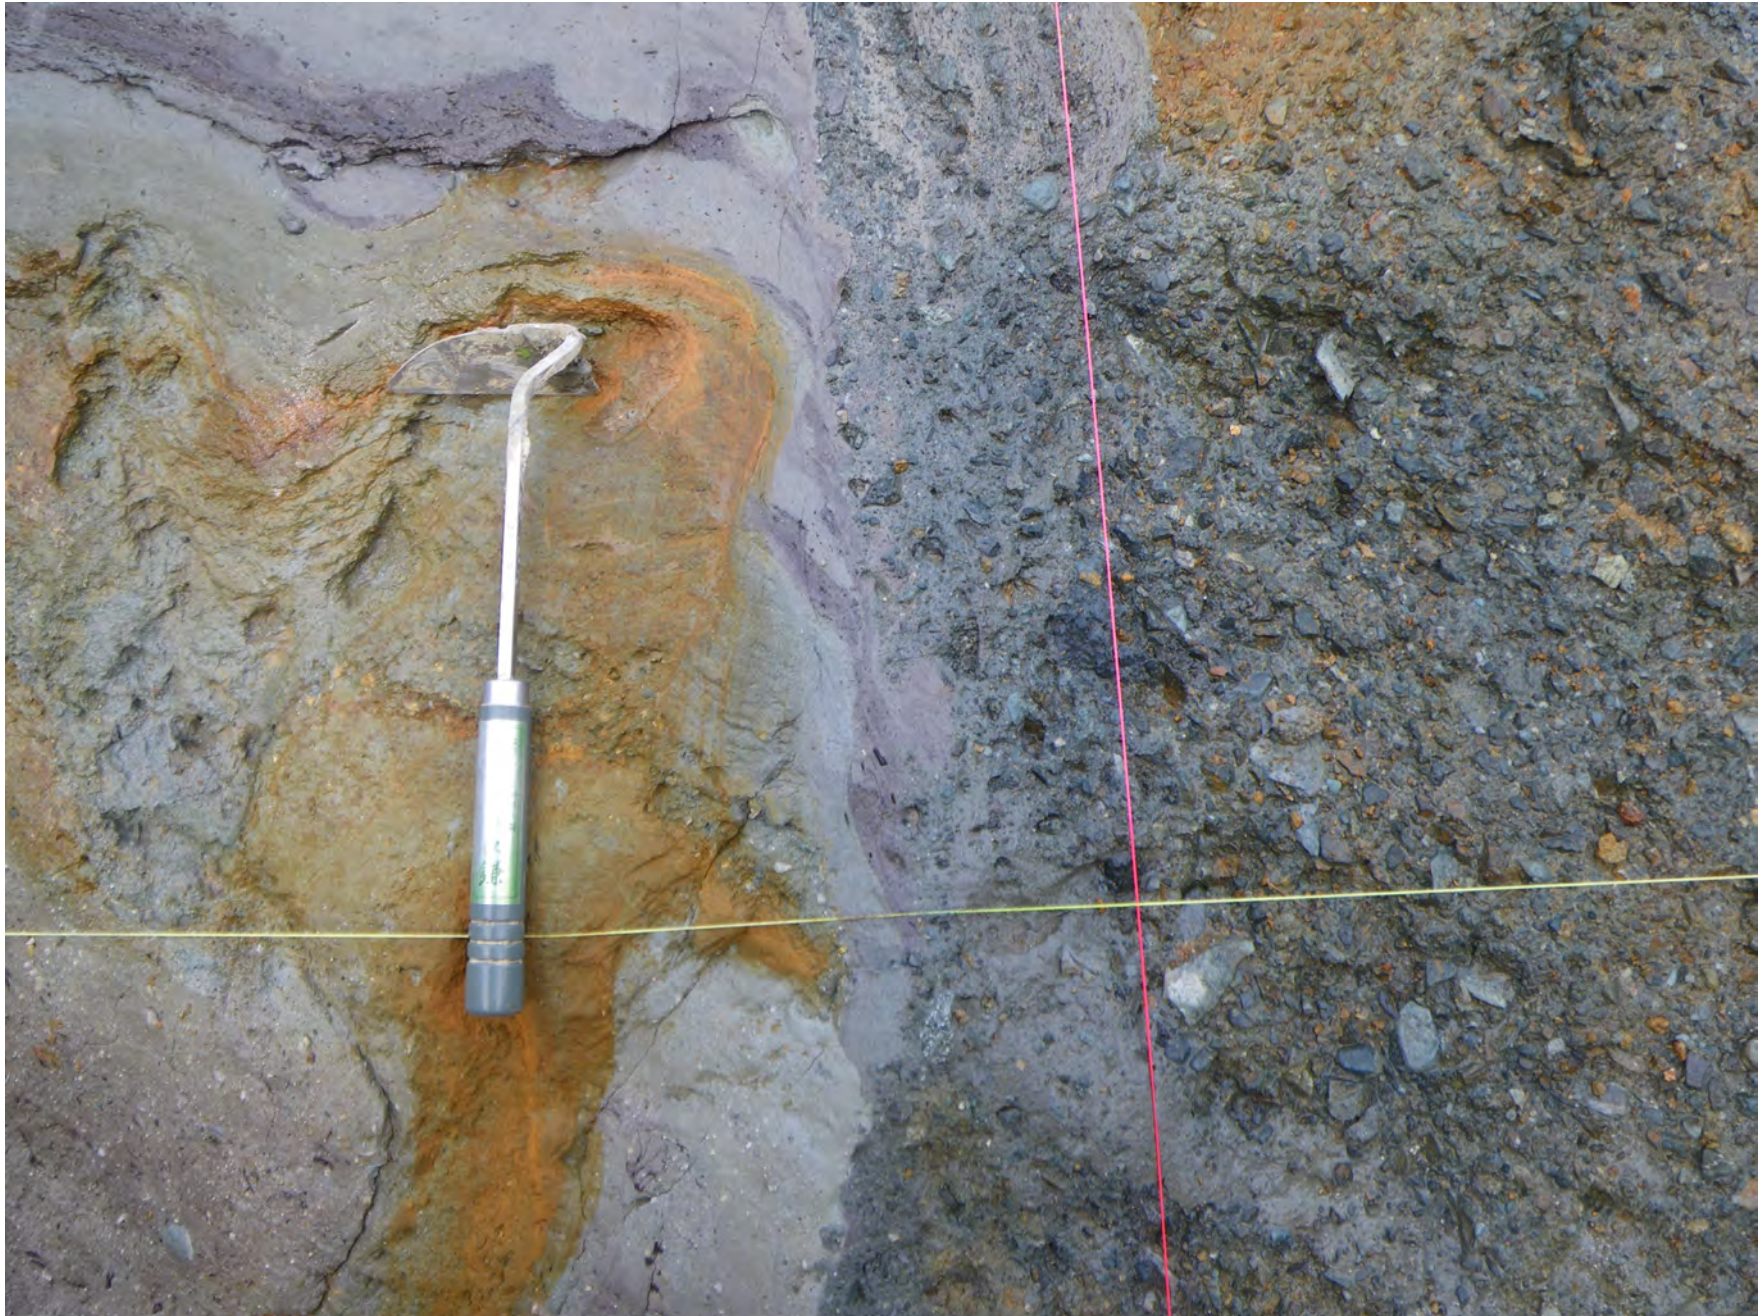
図9 上志井トレンチ北壁面の断層部分の近接写真

断層は人工の1層および2層を除くすべての地層を、西側が相対的に隆起する成分を持って変位させている。撓みを含む見かけの上下変位で1m程度である。断層面の走向はN10° E、傾斜は70°程度の西傾斜である。断層付近の近接写真を図9に示す。トレンチ北壁面では、断層は上方に向かって2条に分岐し、その間に3b層の礫層が楔形に挟まれる。これに対して、3層と4層、および4層と5層の地層境界については、断層面上でのずれはわずかで、南壁面では全体の上下変位とは逆に、東側が見かけ上高くなるようなずれが認められる。このような構造は断層が横ずれ変位を有していることを示していると考えられる。

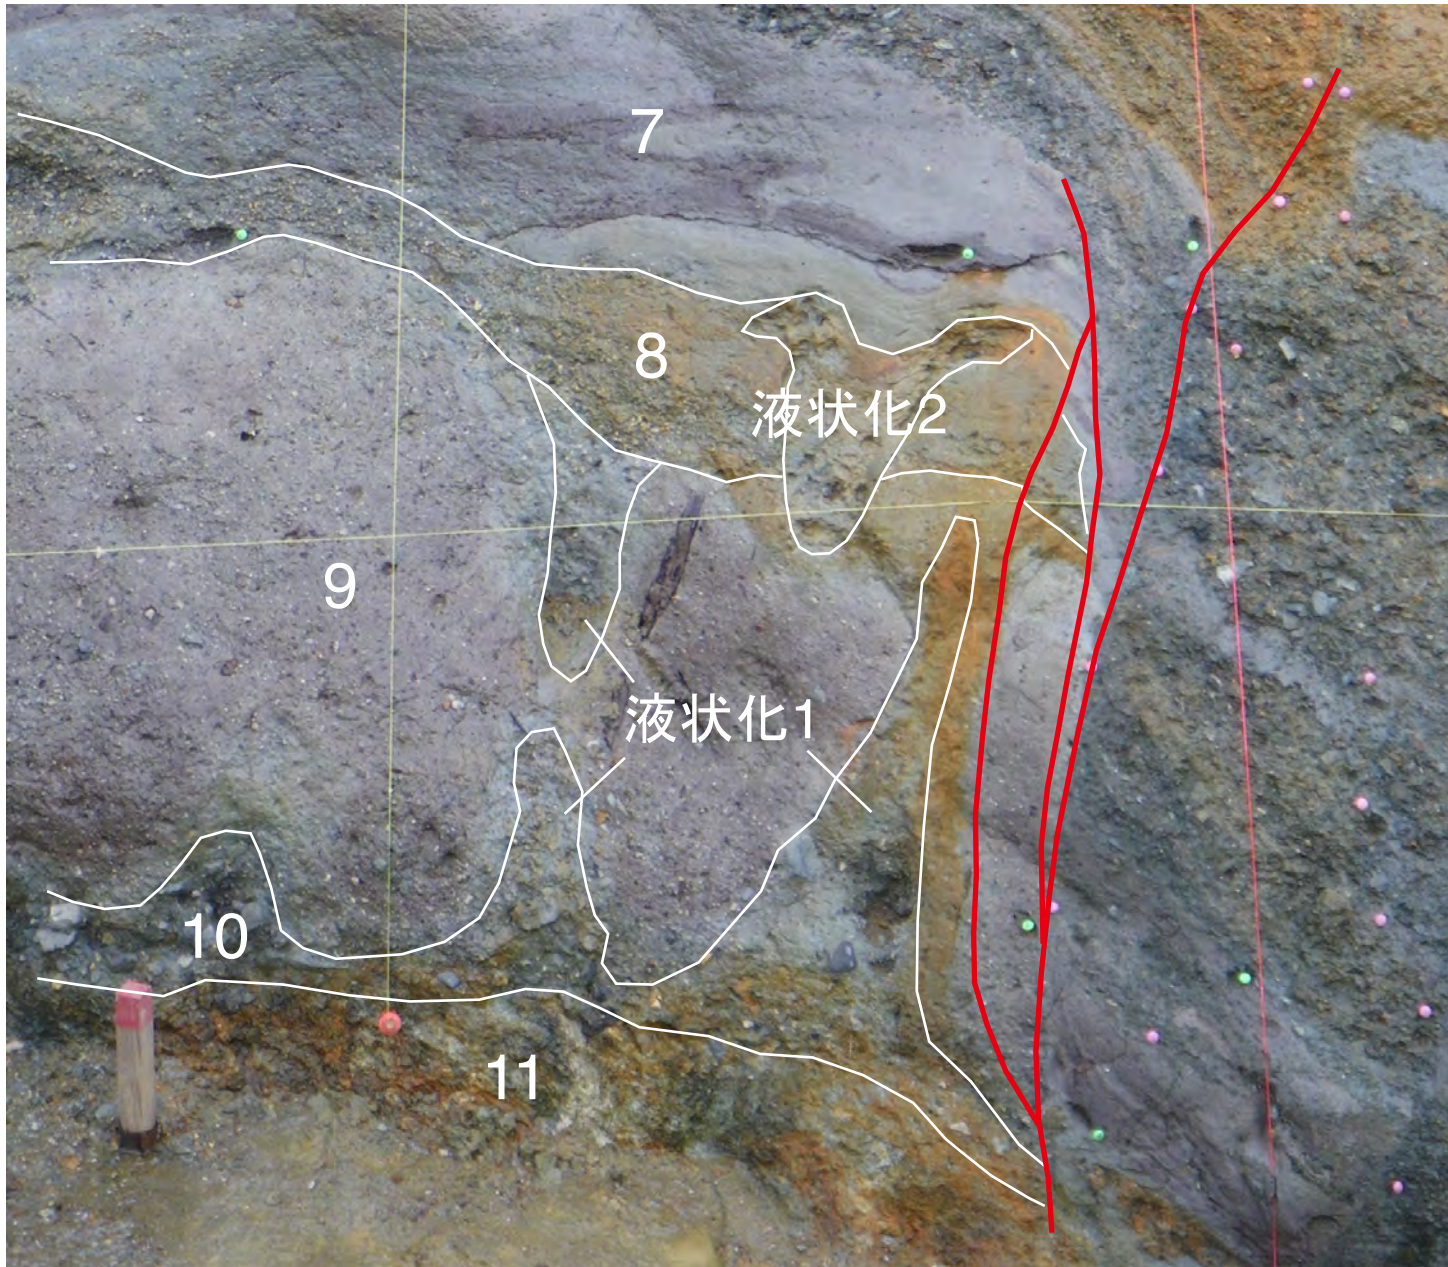
図10 上志井トレンチ北壁面における液状化痕跡と見られる砂礫の貫入

トレンチ壁面から、3a層堆積後に最新の断層活動があったことは確実である。ただし、3a層上部は人工の2層に削剥されているため、その間の活動回数は特定できず、複数回の活動があったことを否定できない。最新活動に先立つ活動としては、低下側に分岐した断層が6層を変位させ、5層に覆われる構造が認められることから、6層堆積後、5層堆積前に断層活動があったことが読み取れる。さらに、9層には下位の10層の礫が下から突き上げるように貫入しており、液状化に伴う構造と見られる(図10)。この構造は8層に覆われていることから、9層堆積後、8層堆積前に断層活動に伴って液状化が発生した可能性がある。なお、このほかに8層を切る液状化に伴うと見られる貫入構造も認められるが、どの層準に覆われるかが確認できなかったため、発生時期は不明である。

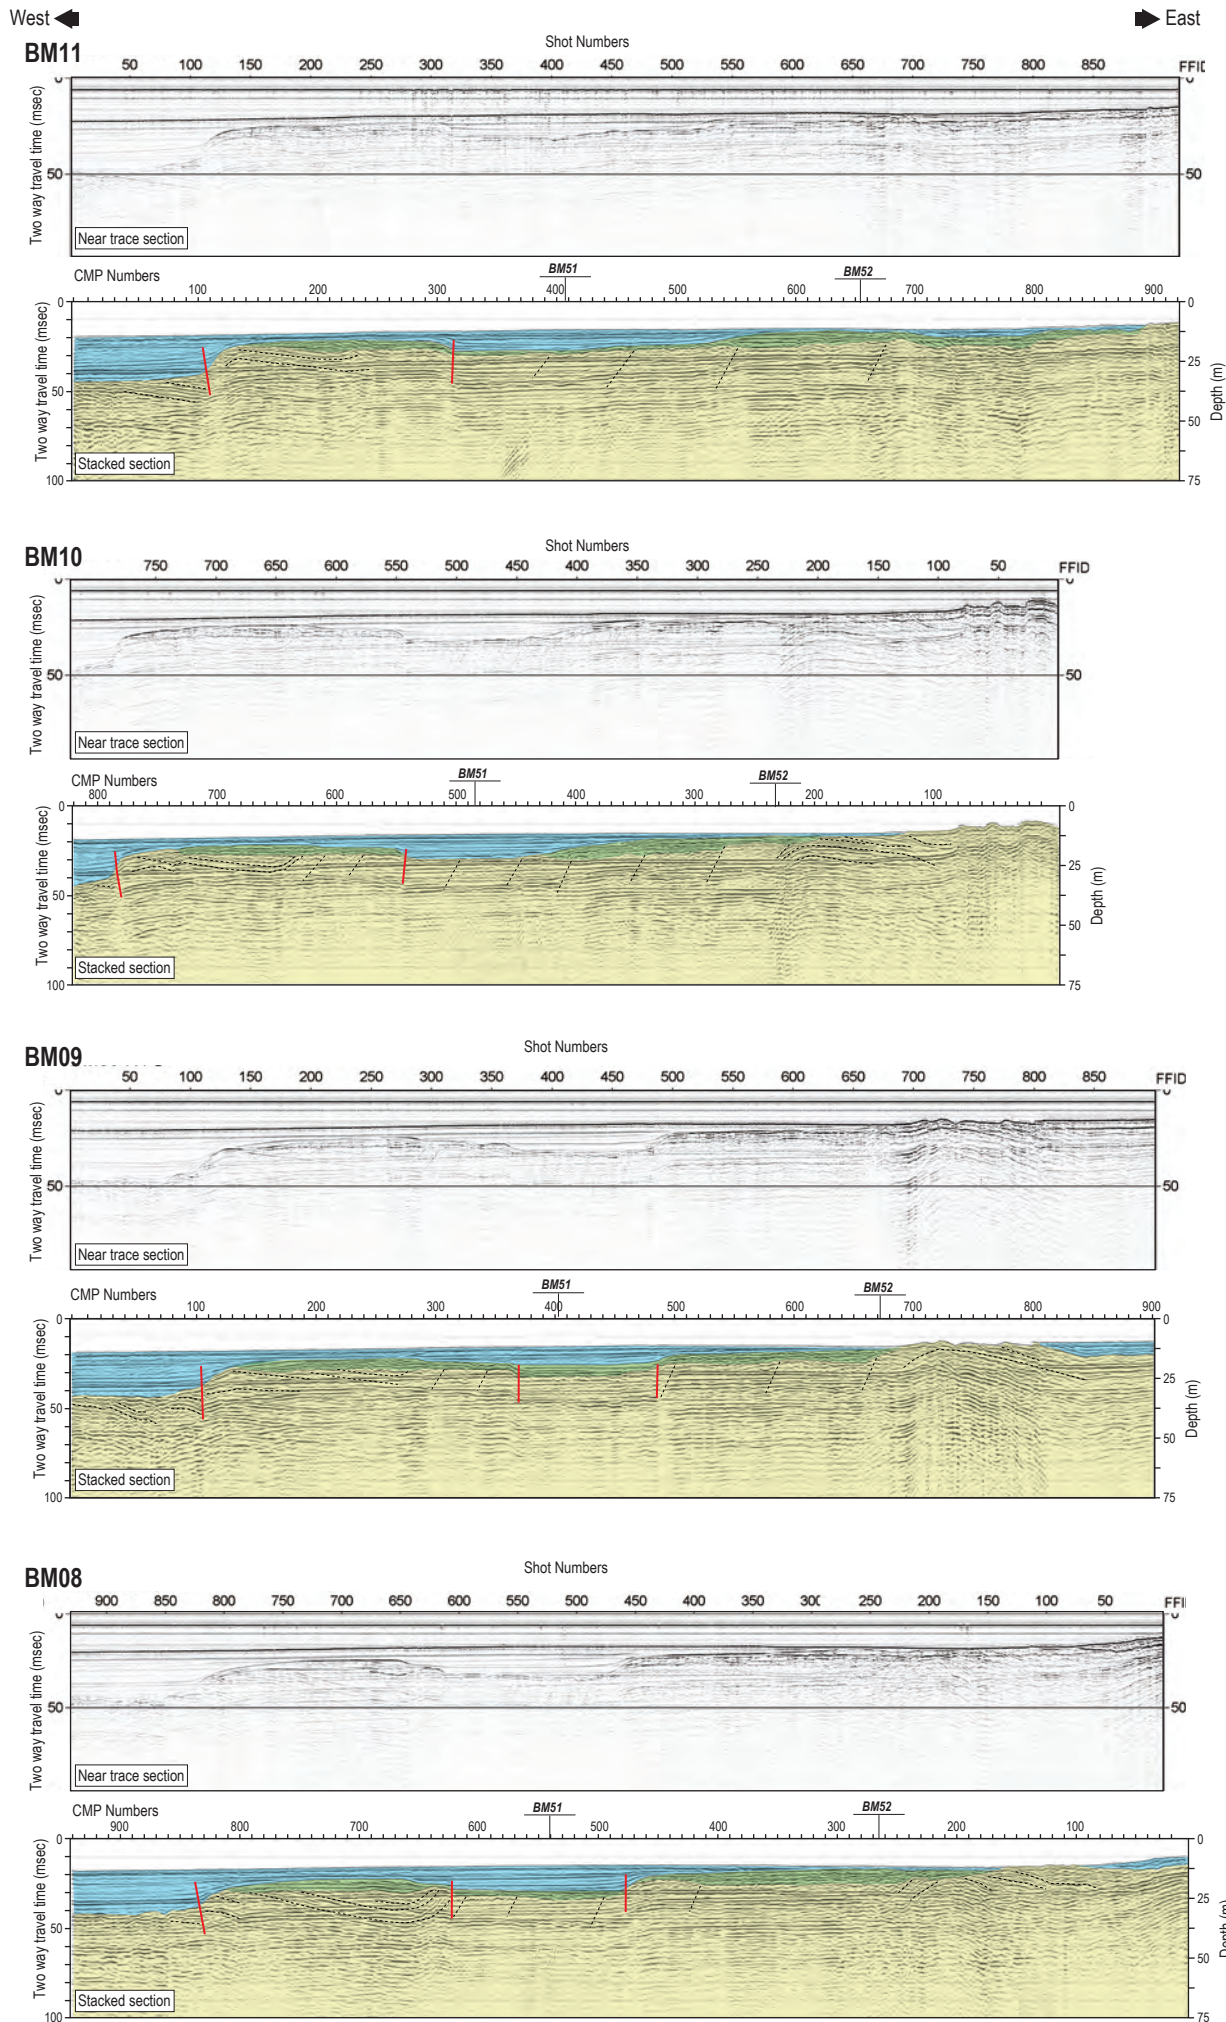
図18 音波探査断面（その3）

各測線の位置は図2を参照．垂直誇張は5倍．

上段にニアトレース断面，下段に重合断面とその地質解釈を示す．

得られた音波探査断面には、斜層理の発達する基盤岩類の上を更新統・完新統が薄く覆っている様子が捉えられている。本調査において変位が明瞭であったのはBM04～BM11(図17および図18)で、調査範囲の中程にあたる。これらの断面で共通しているのは、断面の中央～やや西よりに基盤岩類の高まりが発達していること、基盤岩類の高まりを覆う更新統・完新統の内部反射面に撓みや不連続が認められることである。本調査ではこの基盤岩類の高まり東西縁に断層が存在し、その活動によって高まりが形成されたと推定した。完新統の内部反射面は高まりに対してオンラップの形状だけでなく、高まり全体を覆うような反射面も存在する。それらは断層近傍において折れ曲り、その変形の程度は上方程小さい。

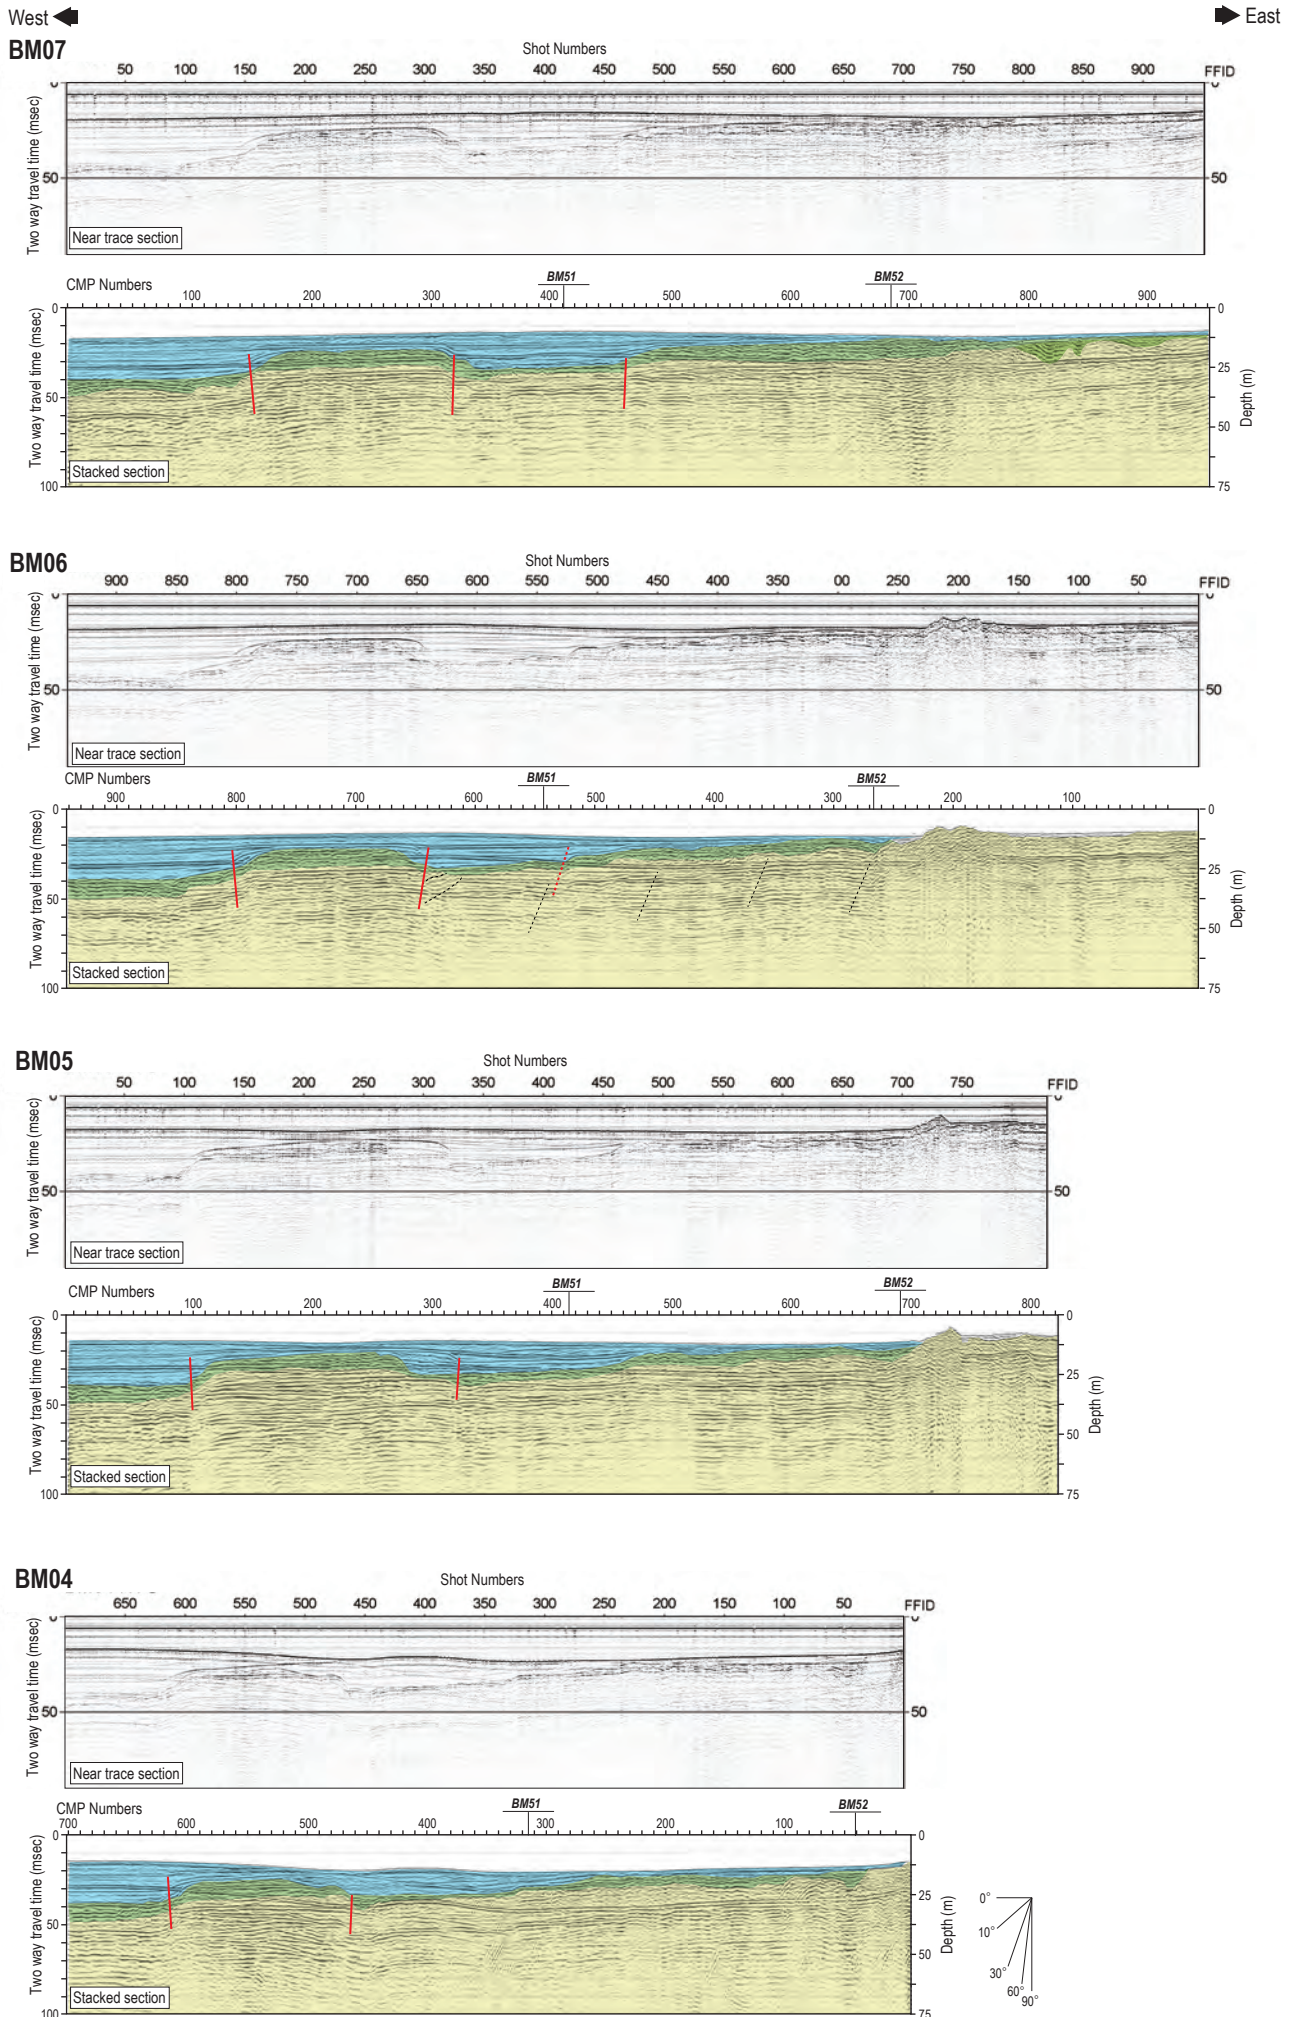
図19 音波探査断面（その4）

各測線の位置は図2を参照．垂直誇張は5倍．

上段にニアトレース断面，下段に重合断面とその地質解釈を示す．

図 16～図 20 に処理後の断面図を示す。本調査の反射断面では反射パターンの特徴から 3

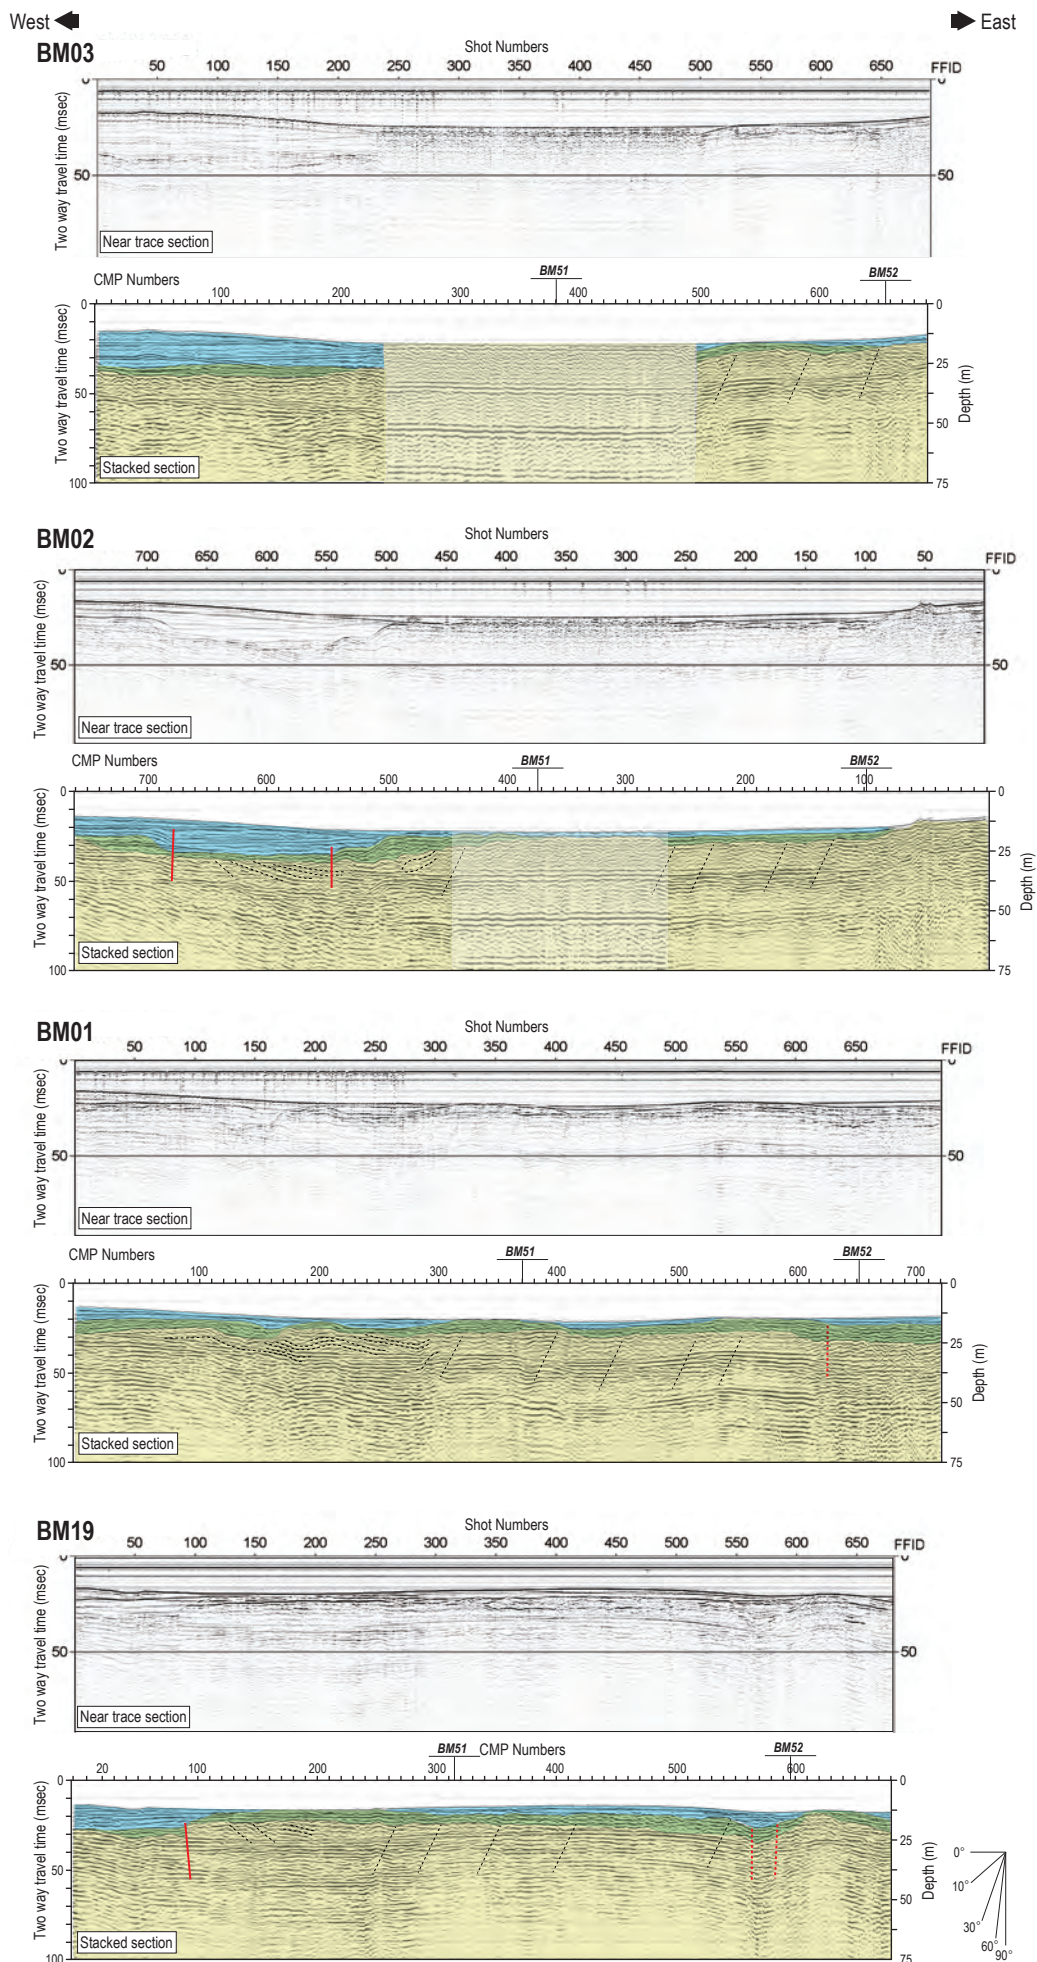
図20 音波探査断面（その5）

各測線の位置は図2を参照．垂直誇張は5倍．

上段にニアトレース断面，下段に重合断面とその地質解釈を示す．
