地域評価のための活断層調査（九州地域）

平成 27 年度成果報告書

1. 宇美断層

国立研究開発法人
産業技術総合研究所

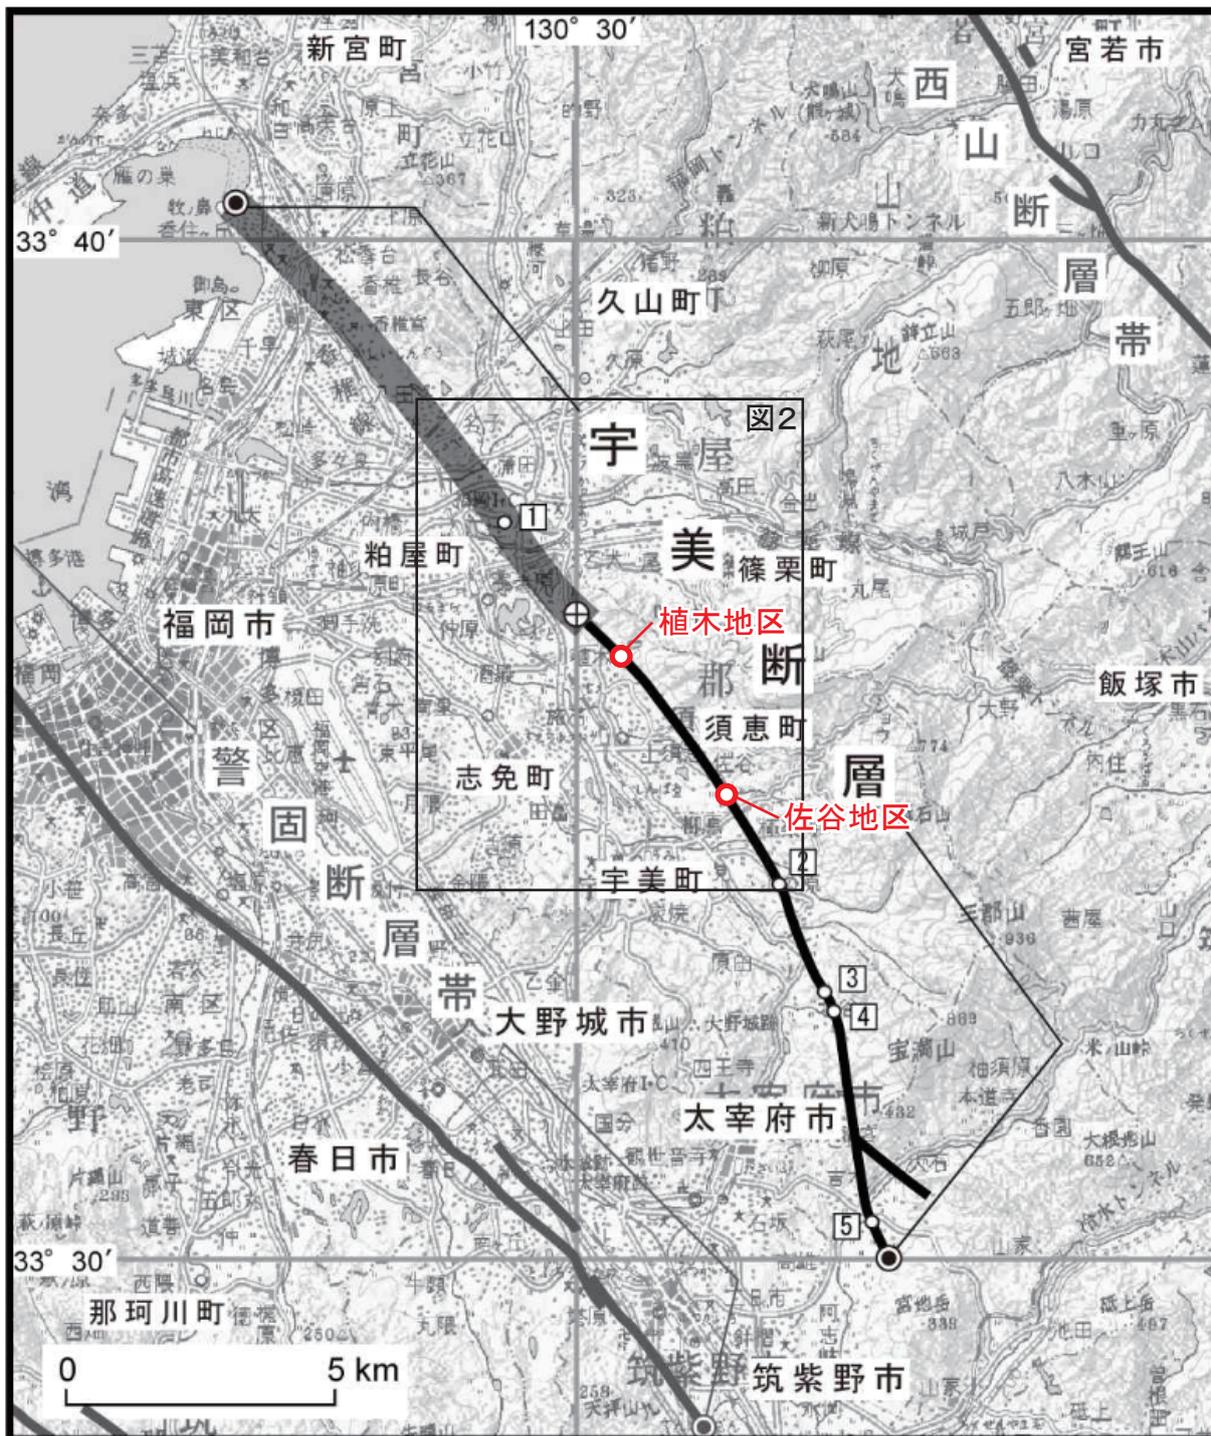
図1 宇美断層の分布
 地震調査研究推進本部地震調査委員会（2013）の図2に加筆.

宇美断層は、福岡県糟屋郡須恵町付近から同筑紫野市吉木付近に至る長さ約 13km、北北西-南南東走向の、西側隆起成分を持つ左横ずれ主体の断層である。長さについては、重力異常や地質断層の分布及び博多湾と玄界灘での音波探査結果から、地下の断層面は地表で確認される北西端部より北西に 10km 程度延長し、断層面の長さは 23km 程度となる可能性が指摘されている（地震調査研究推進本部地震調査委員会，2013）（図 1）。

江辻山周辺地区を含む宇美断層の北西延長部（図 1 で灰色太線で示す伏在区間）では、千田ほか（2014）により、河川の左屈曲を伴う活断層（位置やや不明確）が判読されている（図 2）。本調査で実施した空中写真判読の結果においても、江辻山を構成する丘陵と沖積低地との境界部付近を宇美断層が通過すると推定される。福岡県（2007）が実施した江辻山南東斜面における法面工事の際の地質記載によると、法面には古第三系の砂岩頁岩互層、凝灰質頁岩及び炭質頁岩が露出しているが、範囲内で断層は確認されていない。

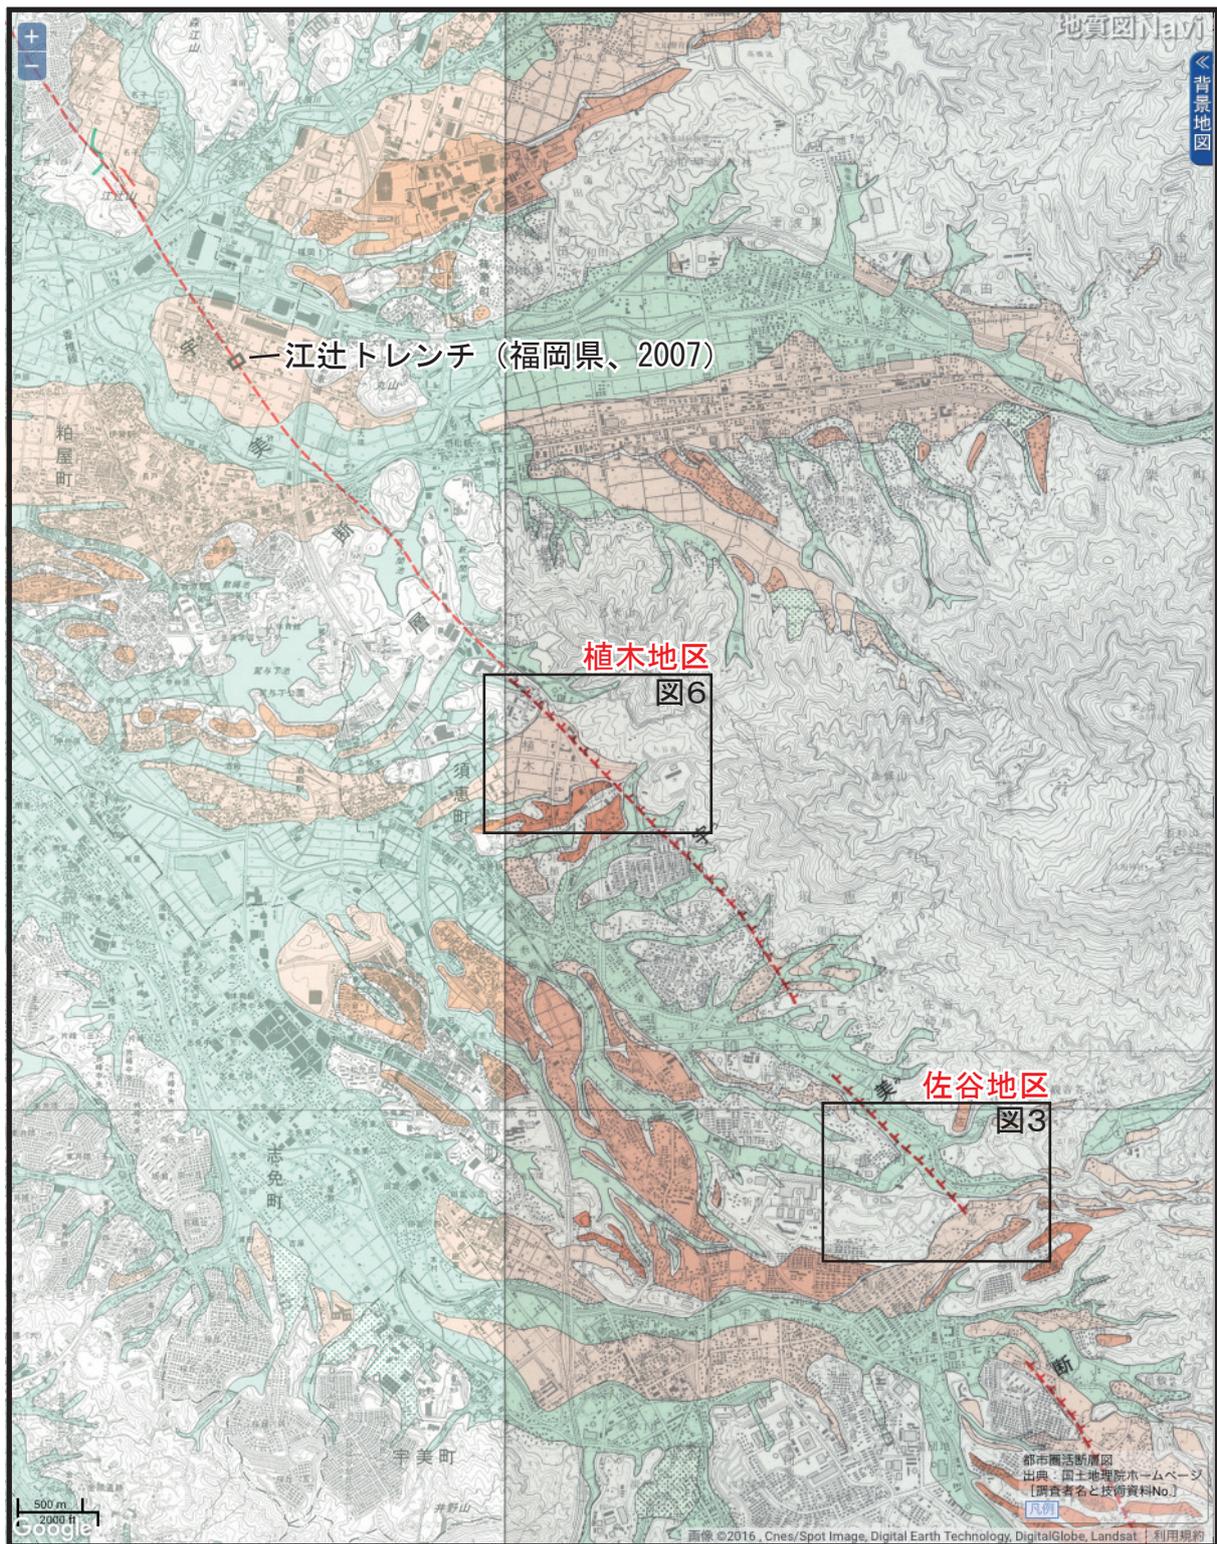
図2 調査地点位置図

佐谷地区を含む宇美断層の中部では、須恵町佐谷から上須恵にかけて、西側の丘陵を構成する基盤岩と沖積低地とを境する西側隆起の活断層（位置やや不明確）が判読されている（池田ほか、2004）（図2）。

植木地区を含む宇美断層の中部では、池田ほか（2004）によって、須恵町上須恵から植木にかけて、東側の山地と西側の丘陵ないし段丘を境する西側隆起の活断層（位置やや不明確）が判読されている（図 2）。調査地点は、山地から分離した上位段丘面（池田ほか、2004）の北東縁をなす段丘崖の、下位段丘面上への延長部に位置する（図 6）。

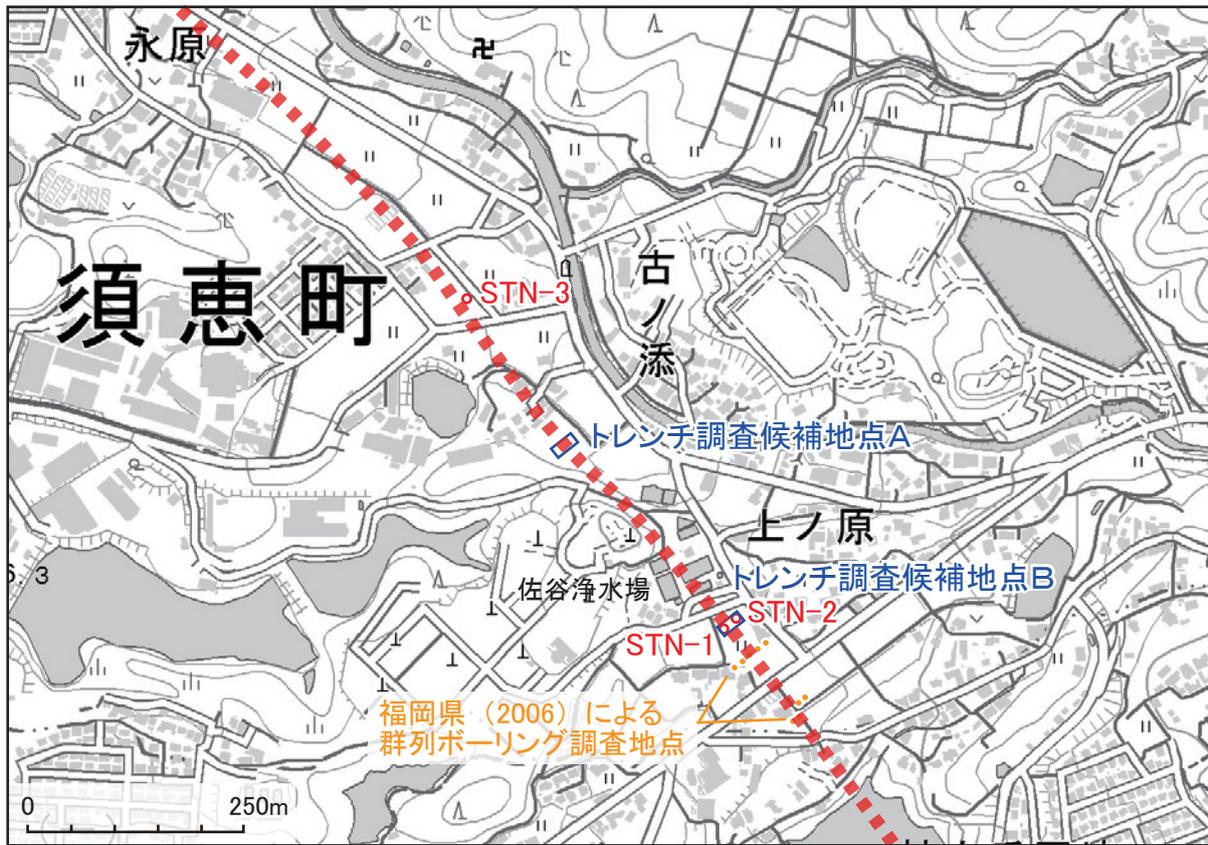
図3 佐谷地区位置図

佐谷地区の南東側に隣接する上ノ原地区では、福岡県（2006、2007）によって群列ボーリング調査が実施されており、断層の通過位置と周辺地下の地質が比較的精度良く押さえられている。この断層の北西延長部に位置する佐谷地区において、より新期の堆積物が分布する可能性のある地点を選定し、トレンチ調査に適しているか否かを検討するためのボーリング調査を実施した（図3）。空中写真判読と現地踏査の結果、トレンチ調査候補地点として、地点Aと地点Bの2地点を選定し、それぞれにおいて断層トレース両側でのボーリング掘削を計画した。地点Bでは、推定される断層トレースの両側において、ボーリング調査を実施することができたが、地点Aでは地権者の同意が得られなかったため、代替地を検討した。複数の代替地選定と用地交渉の結果、当初予定よりさらに北西側において、ボーリング掘削を実施することとした（図3）。

赤破線は推定断層位置を表す。図中にボーリング掘削位置及びトレンチ調査候補地点を示す。基図は国土地理院の電子国土Webを使用。

A 地点の北西側において掘削した STN-3 孔は、空中写真判読により推定した断層トレースの北東側に位置する（図 3）。STN-1 孔及び STN-2 孔の掘削結果及び周辺に露出する基盤岩の観察結果から、直近地域の宇美断層は、南西側に分布する古第三系と北東側に分布する花崗岩の地質境界をなしている可能性が高いと考えられた。直近の地質状況から推定される STN-3 孔の基盤岩は古第三系であったが、掘削された古第三系は非変形であった（図 4C）。少ない情報ではあるが、以上より宇美断層は、STN-3 孔付近では図 3 に示した推定断層トレースより北東側を通過する可能性が指摘できる。

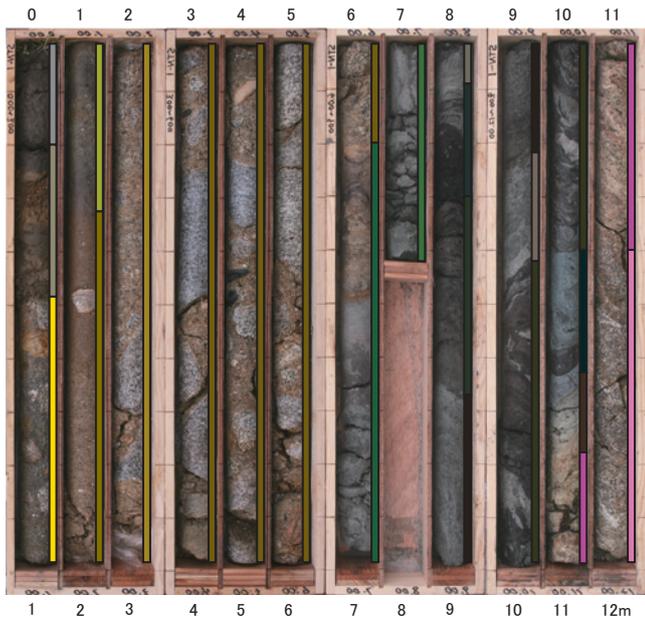
図4A 佐谷地区のSTN-1ボーリングコア写真と柱状図

図4A、B、CにSTN-1、2、3孔のボーリングコア写真と柱状図を、また、図5にボーリングコアから推定した地点Bの地質断面図をそれぞれ示す。

地点Bにおいて掘削したSTN-1孔及びSTN-2孔について、コアを構成する地層の比較検討を行った（図5）。STN-1孔では、深度0.48mまで耕作土が認められ、深度2.00mまでが砂層、6.20mまでが砂礫層である。深度6.20～10.63mには古第三系の挟炭層が分布している。深度10.63mに見られる傾斜約55°の断層を境に、それ以深は花崗岩が分布している。古第三系及び花崗岩は共に破碎を受けており、特に深度10.63mの断層に近いほど破碎の程度が強い。一方、STN-2孔では、深度0.50mまでが耕作土、深度2.00mまでが一部シルト層を挟む砂層、深度6.80mまでが砂礫層である。深度6.80m以深には弱く破碎された花崗岩が分布する。

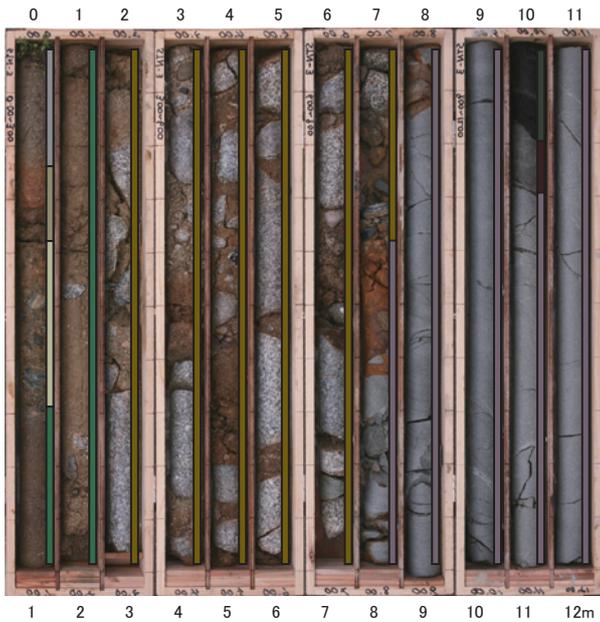
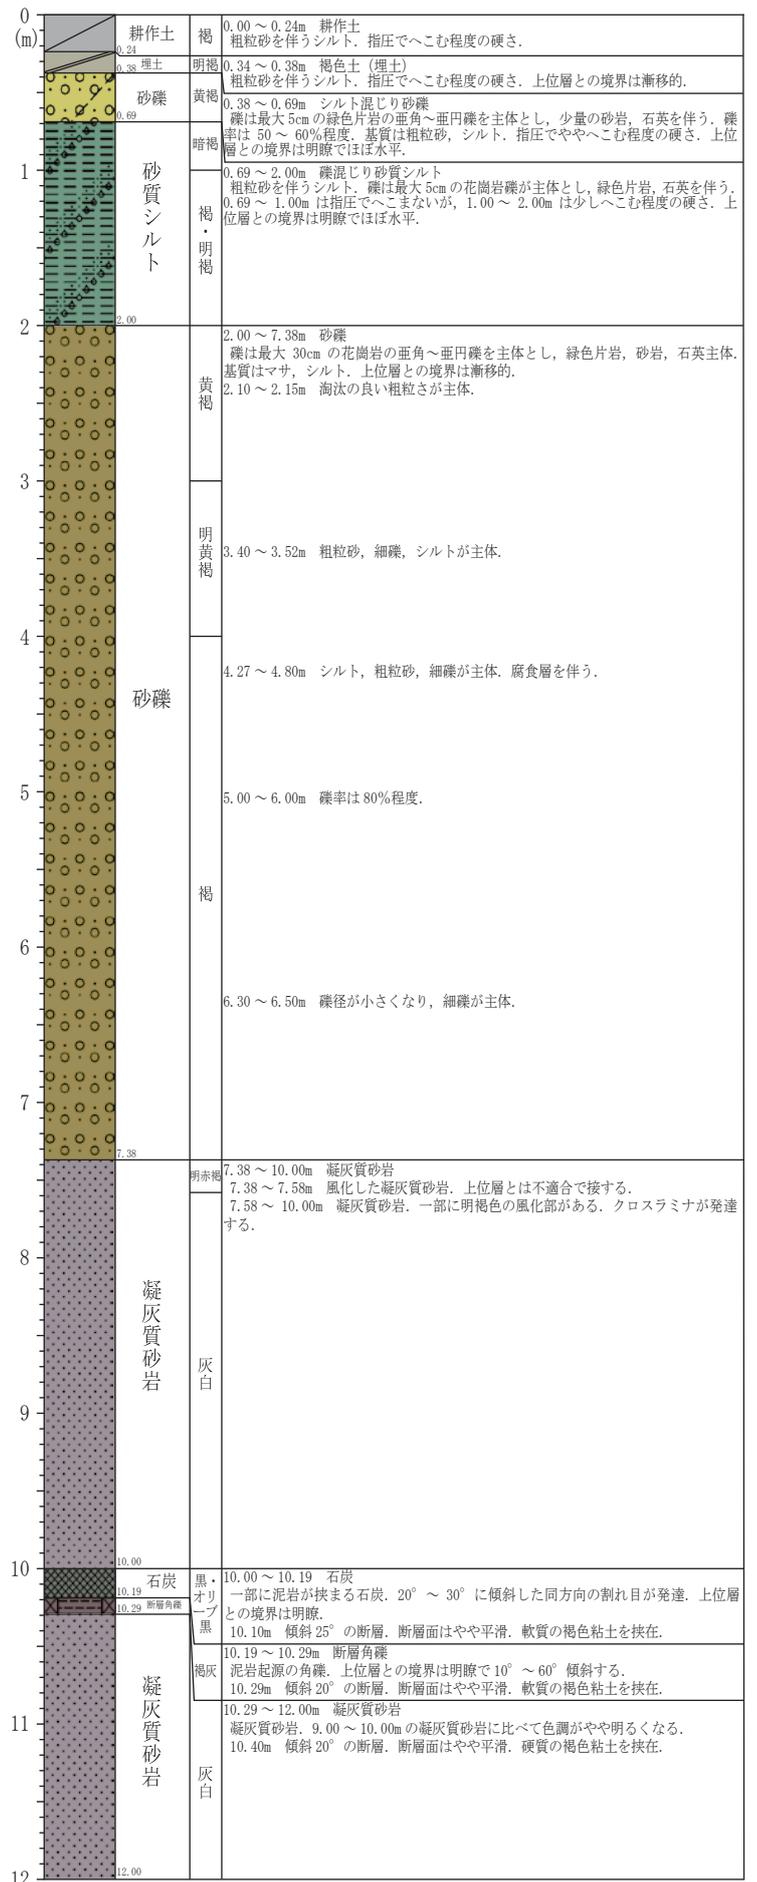
図4C 佐谷地区のSTN-3ボーリングコア写真と柱状図

ボーリングは垂直掘りオールコアボーリングとし、地点Bでは宇美断層の一般的な走向と直交するN50°E方向に2孔（STN-1孔、STN-2孔）配置した。各孔の掘削深度は12.00mと9.00mである。地点Aの北西側代替地点でも断層トレースを挟んで2孔の掘削を計画したが、北東側の1孔（STN-3孔：掘削深度12.00m）のみを掘削した。STN-3孔については、巨礫を含む砂礫層が深度2m以深に5m以上にわたって分布すること、年代測定に適した地層が存在しないこと等から、トレンチ調査適地で無いと判断し、深度12mで掘り止めとした。

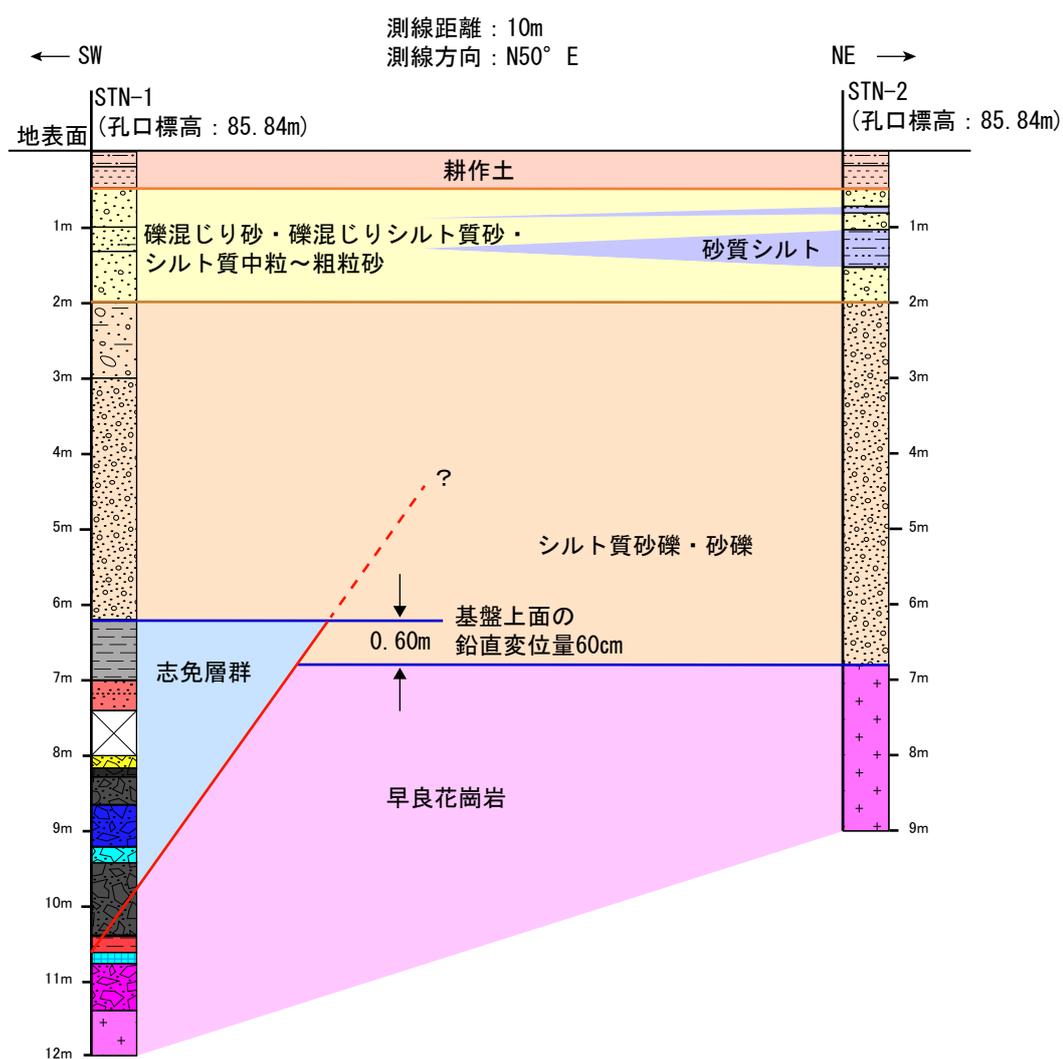
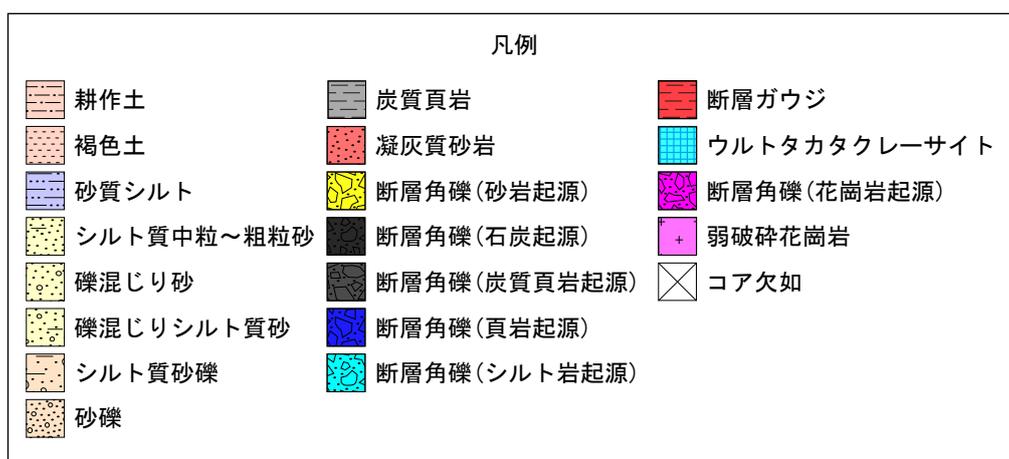
図5 ボーリングコアから推定した佐谷地区の地質断面図

STN-1孔及びSTN-2孔では、両孔ともに表層に耕作土が分布し、その下位に砂層が分布する。両孔の砂層はマサ主体であり、礫は花崗岩礫、緑色片岩礫を少量含むという点で類似する。一方、下位の砂層中では、STN-1孔の0.48～1.00mでは粒径の大きい礫が認められる

のに対し、STN-2 孔には同様の礫は認められない。砂層の下位に分布する砂礫層は、両孔ともに花崗岩の細礫～巨礫を含み、基質がマサ主体であるという点で類似する。断層トレースを挟んだ両孔における各層の高度差は、耕作土の下限で 0.02m、砂層の下限で 0.00m、砂礫層の下限で 0.60m である。また、基盤岩である STN-1 孔の古第三系上面と STN-2 孔の花崗岩上面の高度差は 0.60m である。

STN-1 孔で認められる断層は、古第三系と花崗岩の地質境界をなす断層であり、断層の傾斜も既存調査から想定される宇美断層の傾斜（地震調査研究推進本部地震調査委員会、2013）と概ね一致している。以上より、この断層が宇美断層の本体であると推定した。STN-1 孔で認められる断層を地表面方向に延長すると、確実に STN-2 孔との間を通過する（図 5）。

仮に本地点でトレンチを掘削した場合、宇美断層と地層の切断関係を確認するためには、深度 6～7m まで掘削する必要性に迫られる可能性がある。本地点では、深度 6～7m まで掘削するのに必要な間スペースが無いこと、及び地権者の同意が得られなかったことを勘案し、トレンチ掘削調査を断念した。

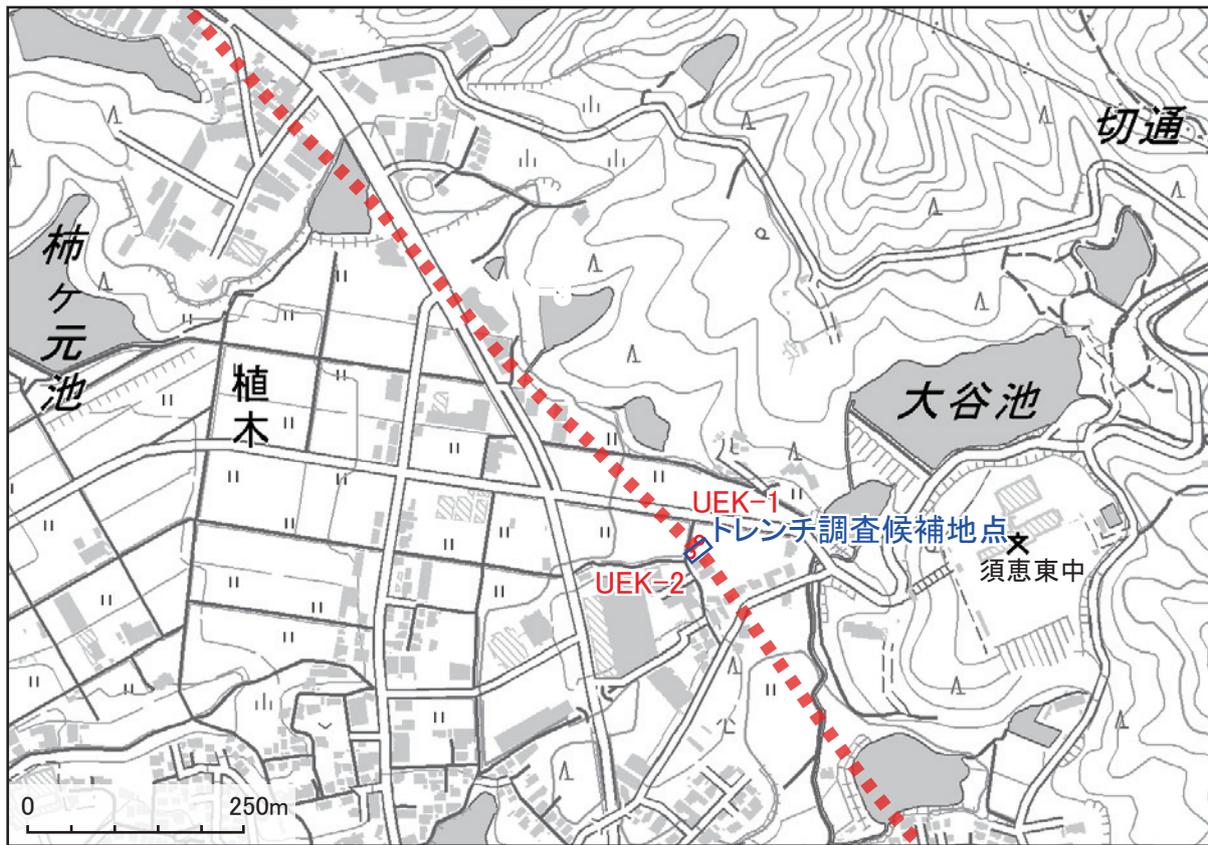
図6 植木地区位置図

赤破線は推定断層位置を表す．図中にボーリング掘削位置及びトレンチ調査候補地点を示す．基図は国土地理院の電子国土Webを使用．

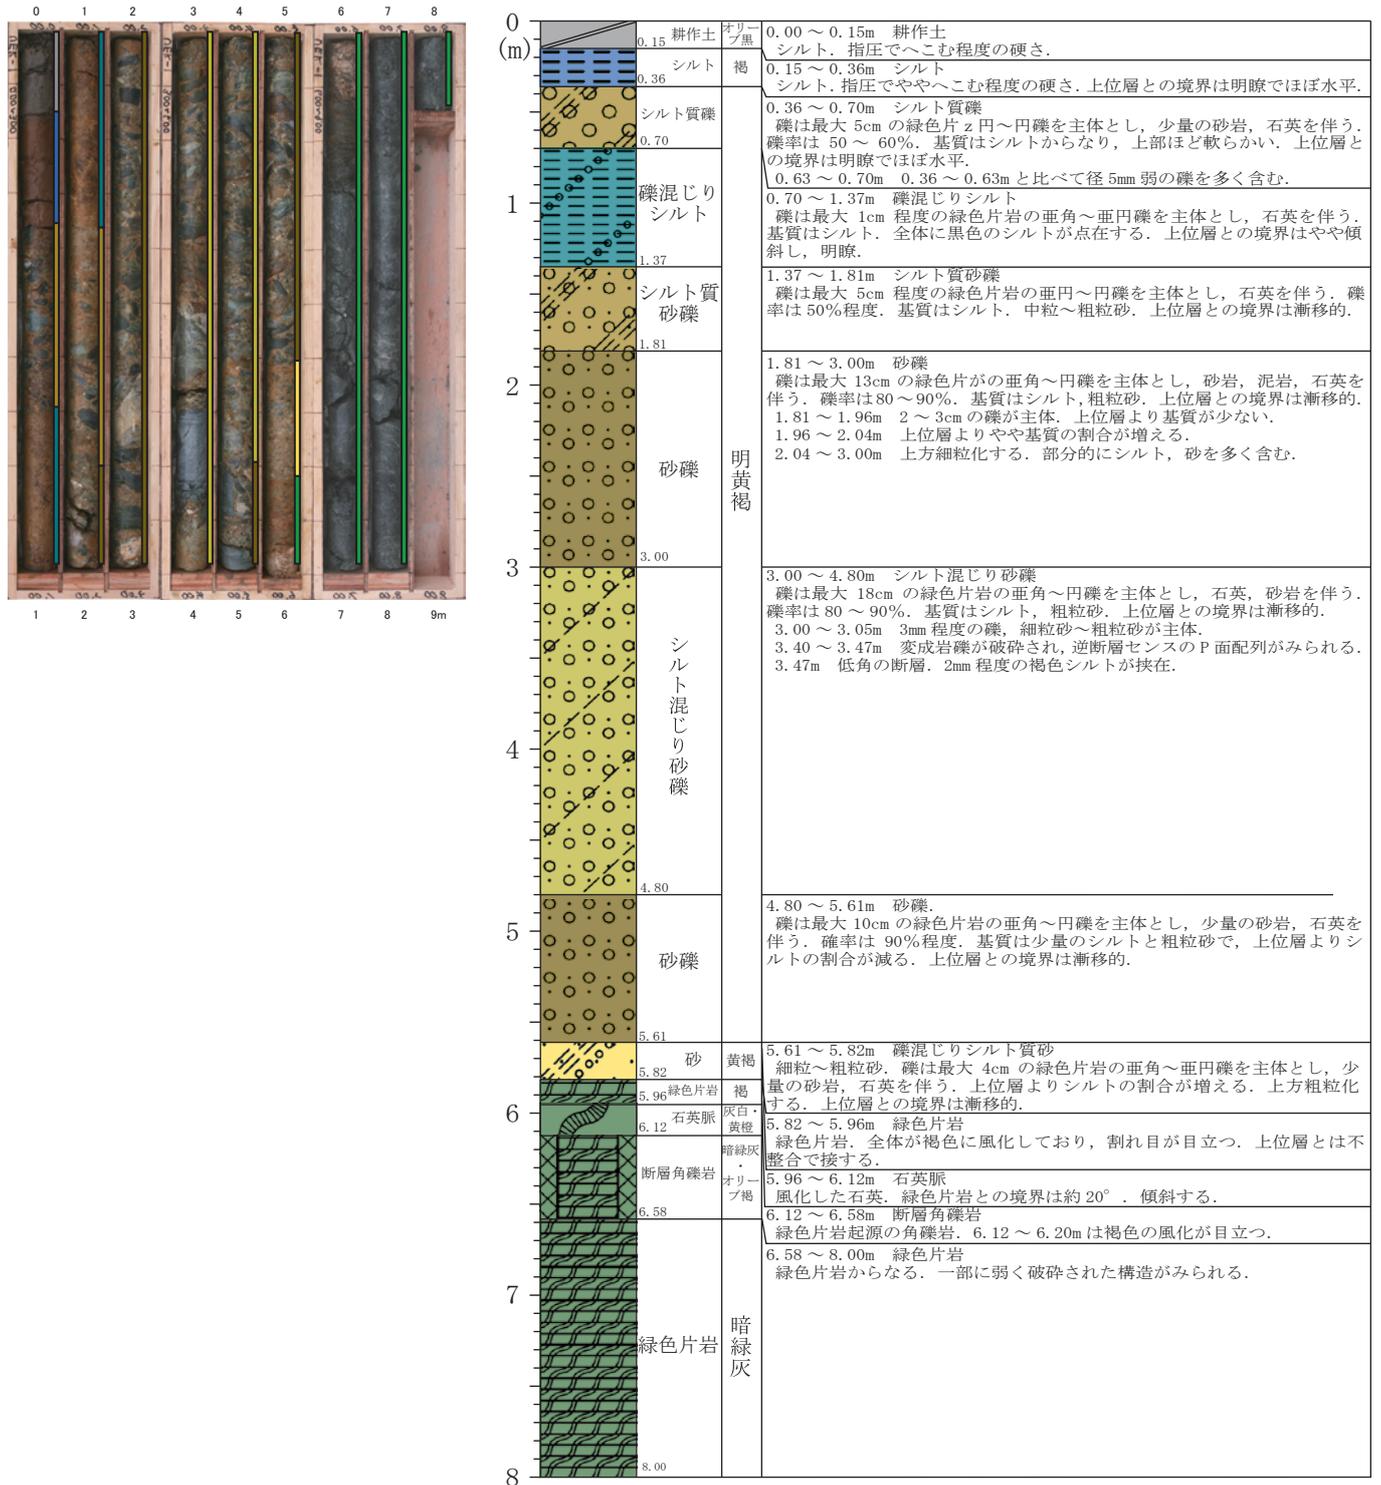
図7A 植木地区のUEK-1ボーリングコア写真と柱状図

図 7A、B に UEK-1、2 孔のボーリングコア写真と柱状図を、また、図 8 にボーリングコアから推定した植木地区の地質断面図をそれぞれ示す。

UEK-1 孔及び UEK-2 孔について、コアを構成する地層の比較検討を行った。UEK-1 孔では深度 0.15m までが耕作土、深度 0.36m までがシルト層、深度 0.70m までが礫層、深度 1.37m

までがシルト層、深度 5.61m までが砂礫層、深度 5.82m までが砂層である。深度 5.82m 以深には破碎された緑色片岩が分布する。一方、UEK-2 孔では、深度 0.12m までが耕作土、深度 1.20m までがシルト層、深度 3.09m までが砂礫層である。深度 3.09m 以深には古第三系が分布し、深度 3.09～7.37m には挟炭層が分布している。深度 7.37m に認められる傾斜約 30° の断層を境に、それ以深は緑色片岩が分布している。古第三系及び緑色片岩は共に破碎を被っており、特に断層に近いほど破碎の程度が強くなる。

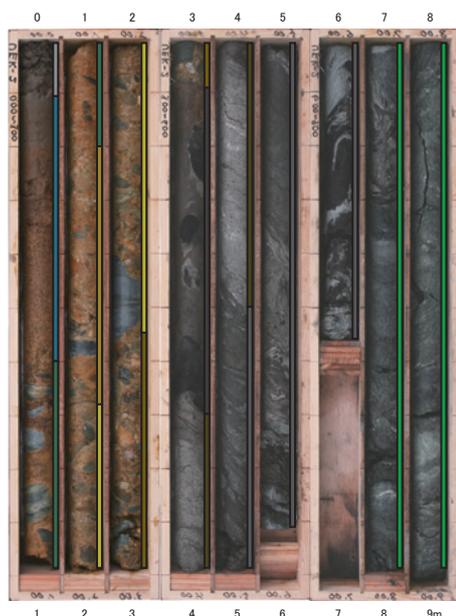
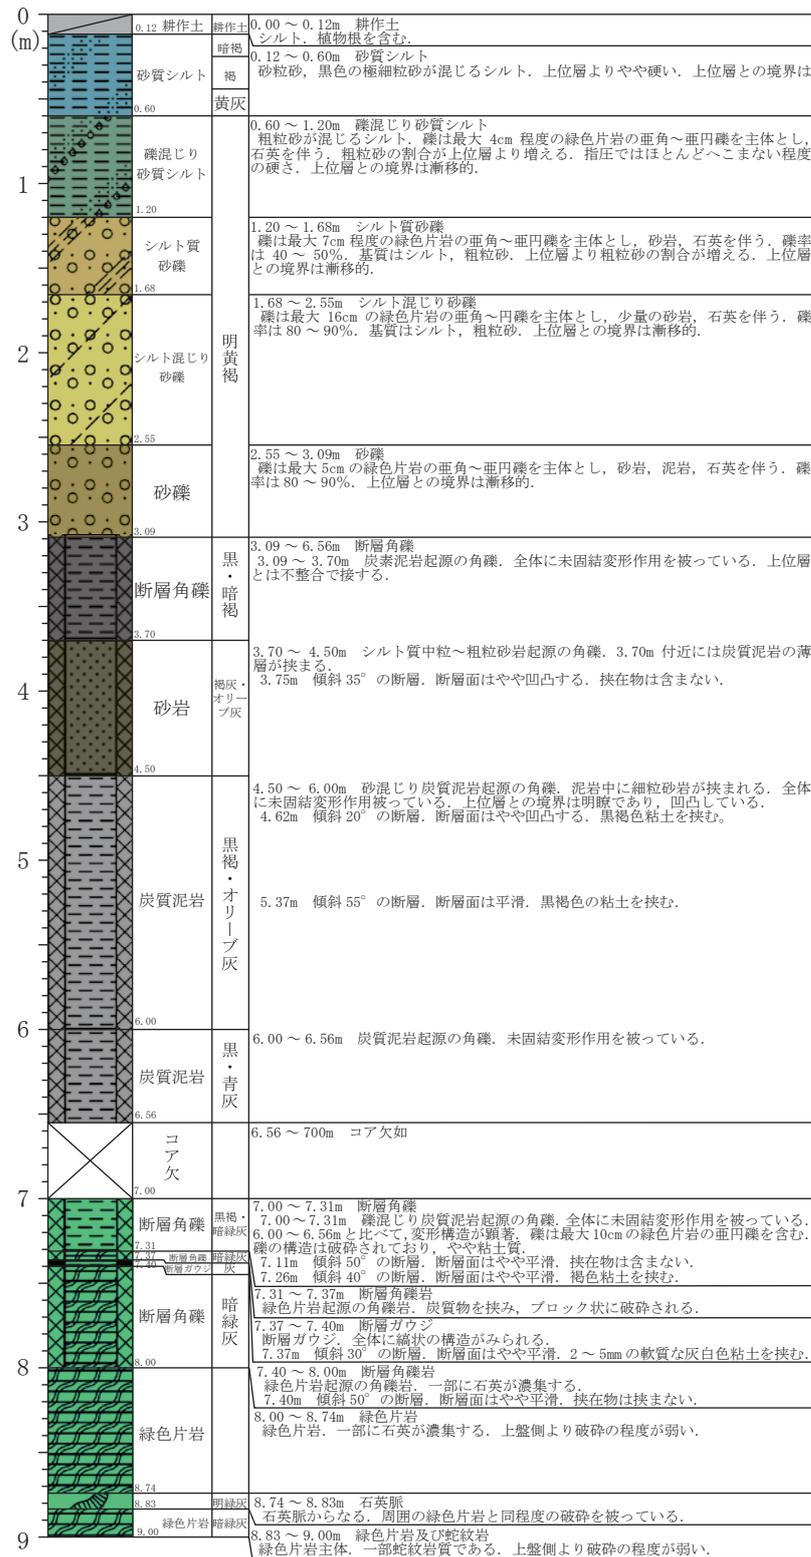
図7B 植木地区のUEK-2ボーリングコア写真と柱状図

UEK-1 孔及び UEK-2 孔では、両孔ともに表層には耕作土が分布する。UEK-1 孔にのみ耕作土の下位にシルト層、礫層が認められる。UEK-1 孔の 0.70～1.37m と UEK-2 孔の 0.12～1.20m シルト層は、マンガン斑が発達するという点で類似している。両孔共にシルト層の下位には砂礫層が分布する。この砂礫層は緑色片岩礫を含み、基質はシルト主体であるという点で類似している。砂礫層の下位には UEK-1 孔にのみ砂層が分布する。各層の高度差は耕作土の下限で 0.03m、シルト層の下限で 0.17m、UEK-1 孔の砂層及び UEK-2 孔の砂礫層の下限で 2.73m である。また、基盤岩上面の高度差は 2.73m である。

UEK-2 孔の断層は、古第三系と緑色片岩の地質境界をなす断層であり、断層の傾斜がやや低角ではあるが、想定される宇美断層の姿勢と概ね一致している。以上より、この断層が宇美断層の本体であると推定した。UEK-2 孔で認められる断層を地表方向に延長すると、確実に UEK-2 孔との間を通過する（図 8）。また、基盤上面高度差を考慮すると、深さ 4m 程度のトレンチ壁面で、断層と砂礫層との関係が観察可能であることが予想される。以上より、当地点はトレンチ調査適地であると判断した。

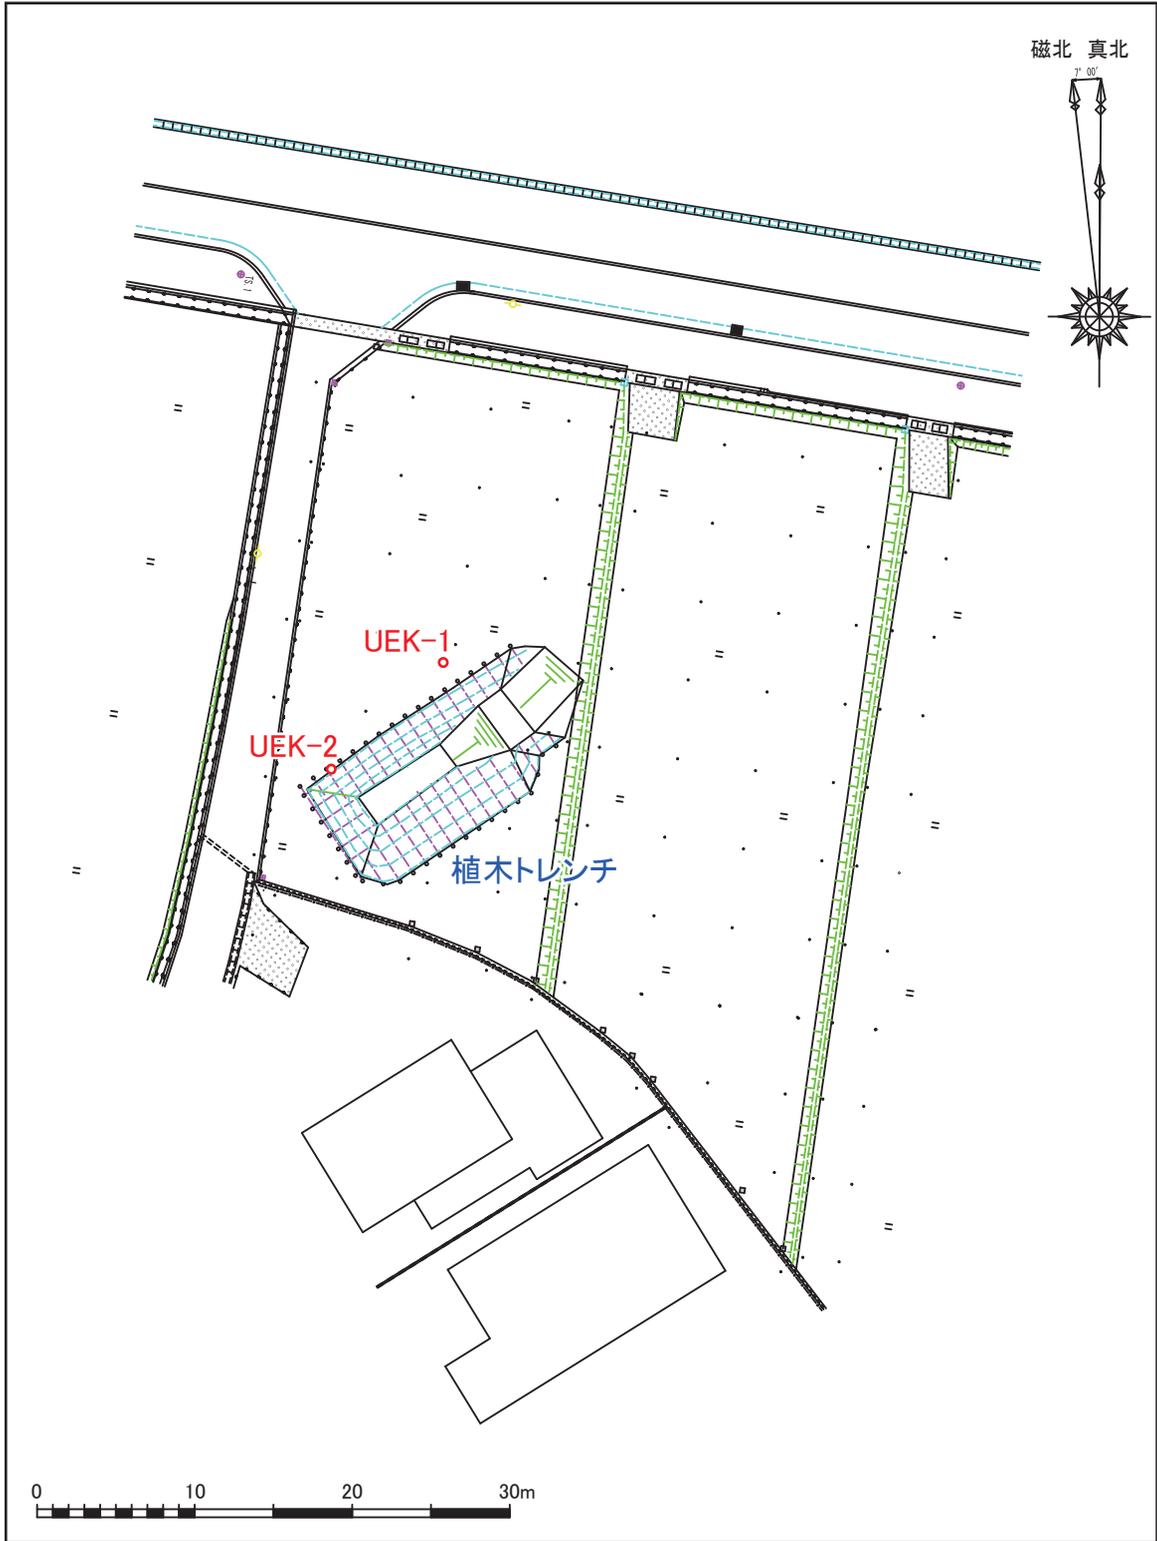
図9 植木地区の平面図
 ボーリングおよびトレンチ掘削位置を示す。

3. 1. (2) 項で記載したように、糟屋郡須恵町植木地区で実施したボーリング調査結果から推定した断層位置を考慮して、同地点でトレンチ掘削調査を実施した。ボーリング孔とトレンチの詳細位置を、図 9 に示す。宇美断層のトレースは、調査地南東側に連続する比高 1m 程度の段丘崖（現状では宅地と水田の土地境界）と一致すると考え、これに直交方向となるようにトレンチを掘削した。

トレンチの規模は長さ 16m×幅 7m×深さ 4.5m である。4 面をそれぞれ北面、西面、南面、東面と呼ぶ。作業の都合上、東面は通路とし、それ以外の 3 面を観察面とした。トレンチ壁面の傾斜は約 60° としたが、南面は掘削後に降雨の影響で一部が崩壊したため、約 45° に再整形を行った。南面の断層帯基部付近は、再整形中にさらに崩壊が進んだため、土嚢を積んで安全を確保した。

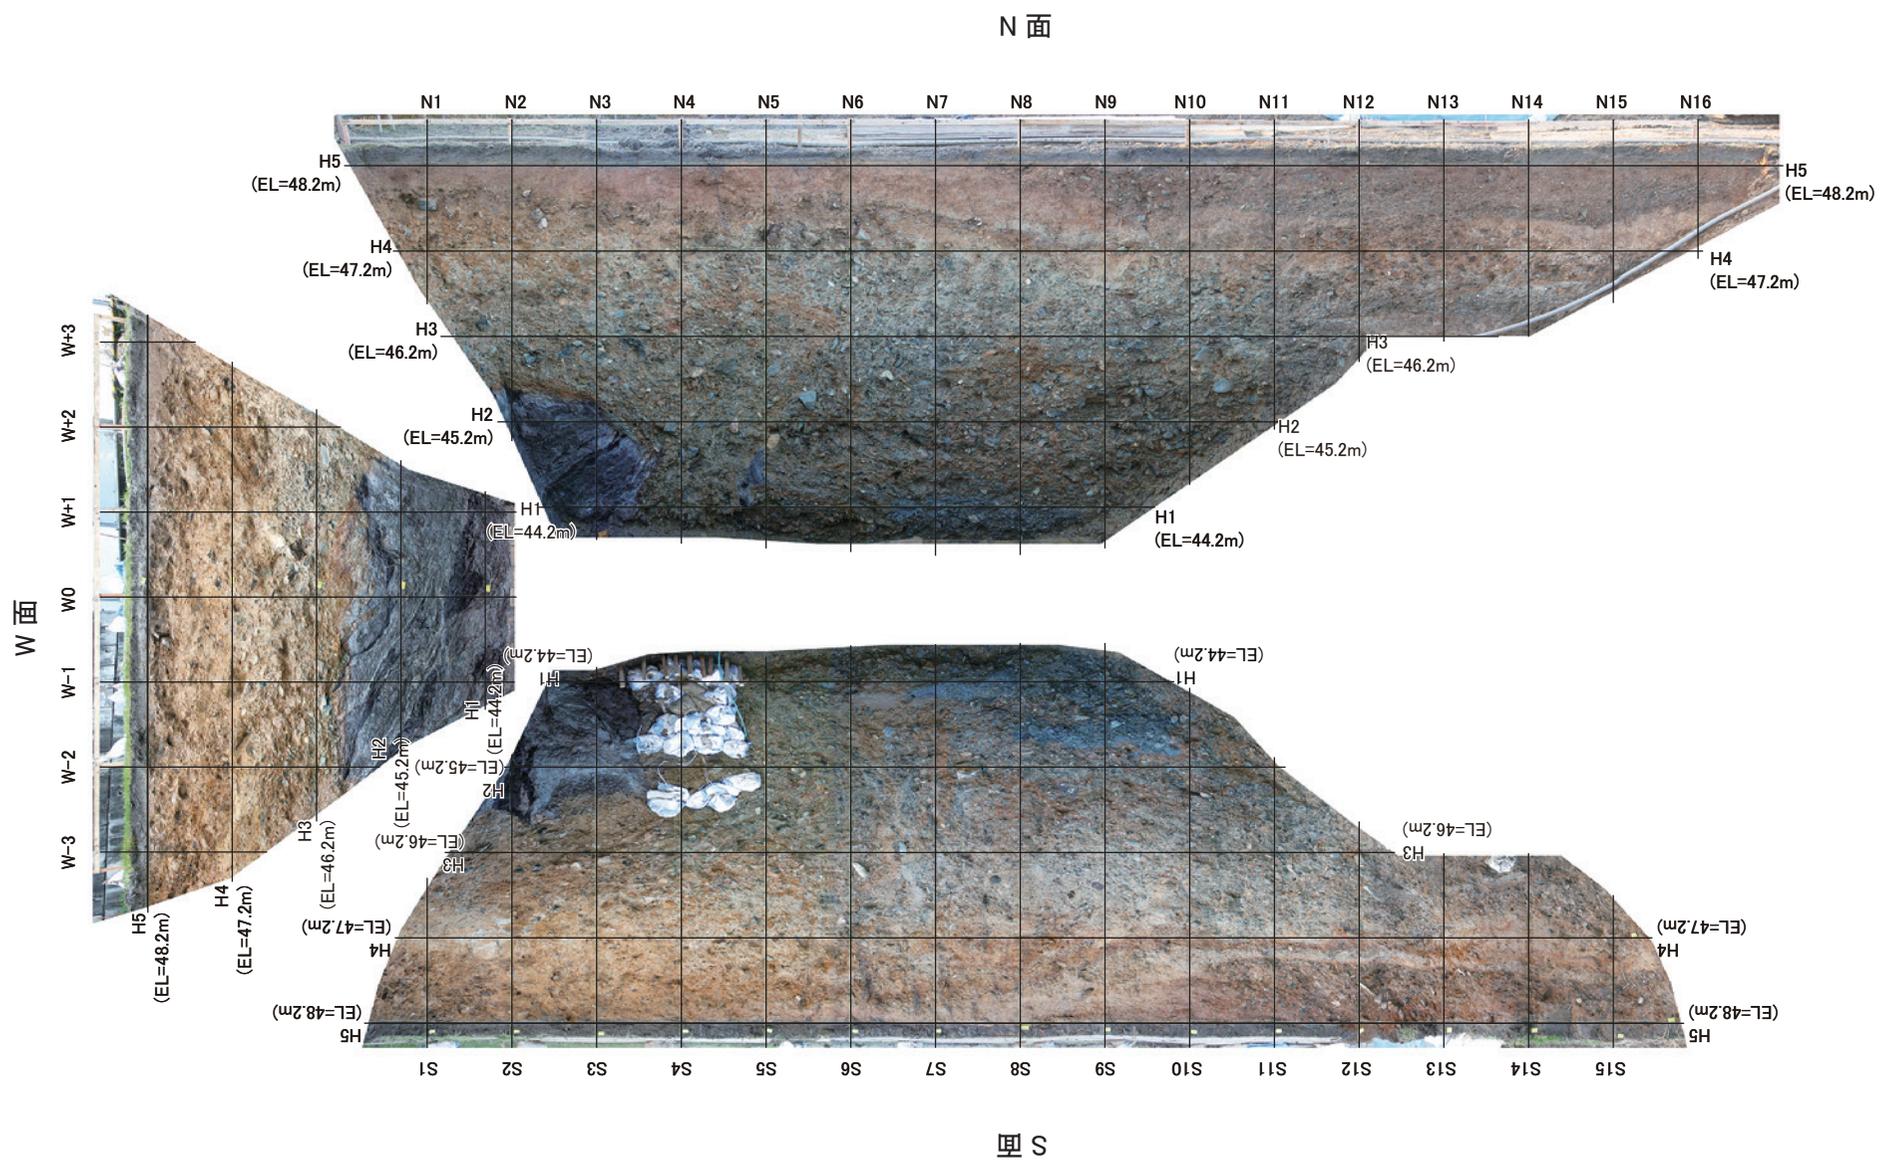
図10 植木トレンチ写真展開図
 グリッドの間隔は1m. 以下の図でも同様.

トレンチの壁面の写真とスケッチの展開図を図 10、図 11 に、スケッチの凡例を図 12 に示す。南壁面は再整形後の壁面である。また、トレンチ壁面から採取した試料の放射性炭素年代測定結果と火山灰分析結果を表 3、表 4 にそれぞれ示す。放射性炭素年代測定は、(株)地球科学研究所に依頼した。得られた年代値は、OxCal 4.2 (Bronk Ramsey, 2009) を用いて暦年較正を行った。較正のためのデータセットは、Reimer et al. (2013) を使用した。以下では、暦年較正值 (68.2%信頼区間) を基本表記としたが、較正データセット範囲外の古い年代値については、conventional radiocarbon age を示した。

トレンチ壁面には、上位より、耕作土、砂礫とシルトの互層からなる河川成堆積物、基盤岩が分布する (図 11~16)。トレンチ壁面の大部分は、砂礫とシルトの互層からなる河川成堆積物である。基盤岩は、石炭層を挟む古第三紀の泥岩主体の砂岩泥岩互層で、トレンチ西側底部付近のみに分布する。これらの地層を、層相の差違、地層の分布状況等に基づいて細分した。以下に、各層の層相を記載する。

次に、トレンチ壁面に露出した断層について記載する。断層は南北両壁面の中央部に、幅を持った断層帯として認められる（図 10 及び図 11）。北面断層部全体の拡大写真とスケッチを図 13 に、反転させた南面断層部全体の拡大写真とスケッチを図 15 にそれぞれ示す。主な断層について北面では F-N1 から F-N5、南面では F-S1 から F-S6 と番号を付した。なお、断層番号は壁面間での断層の対応関係を示すものではない。

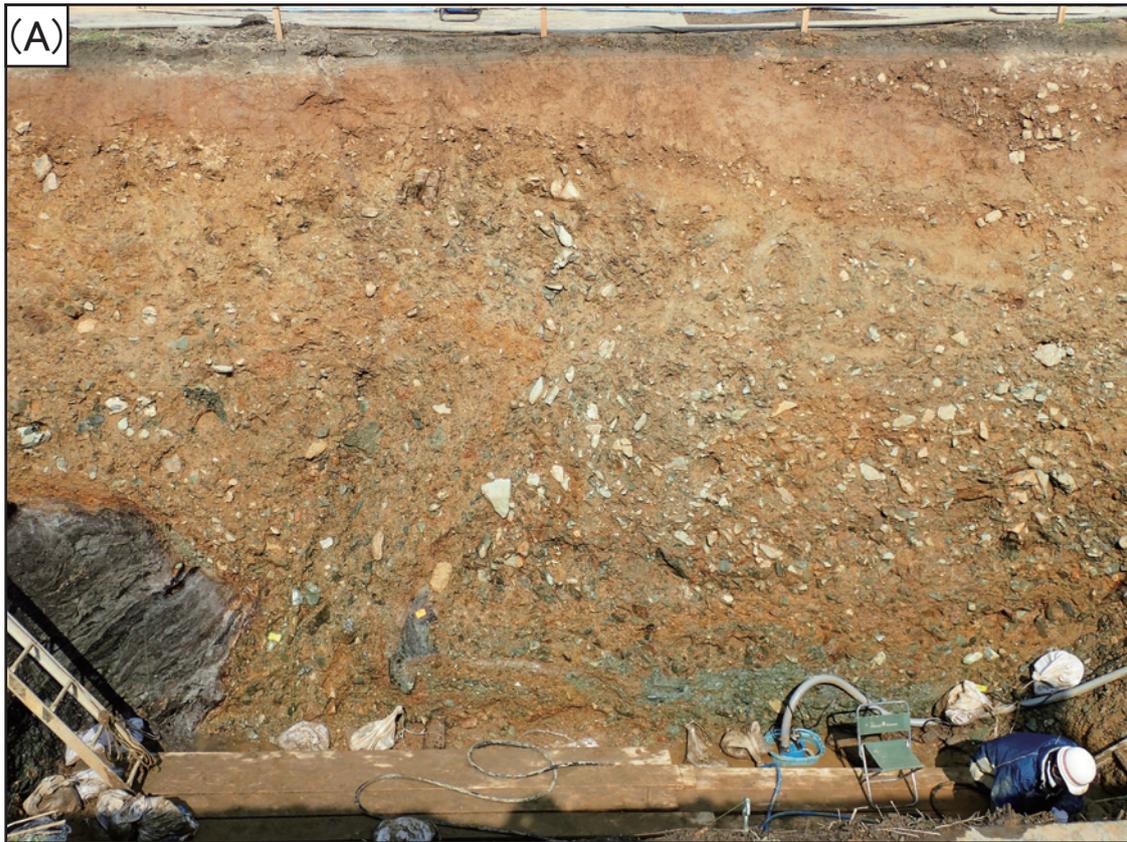
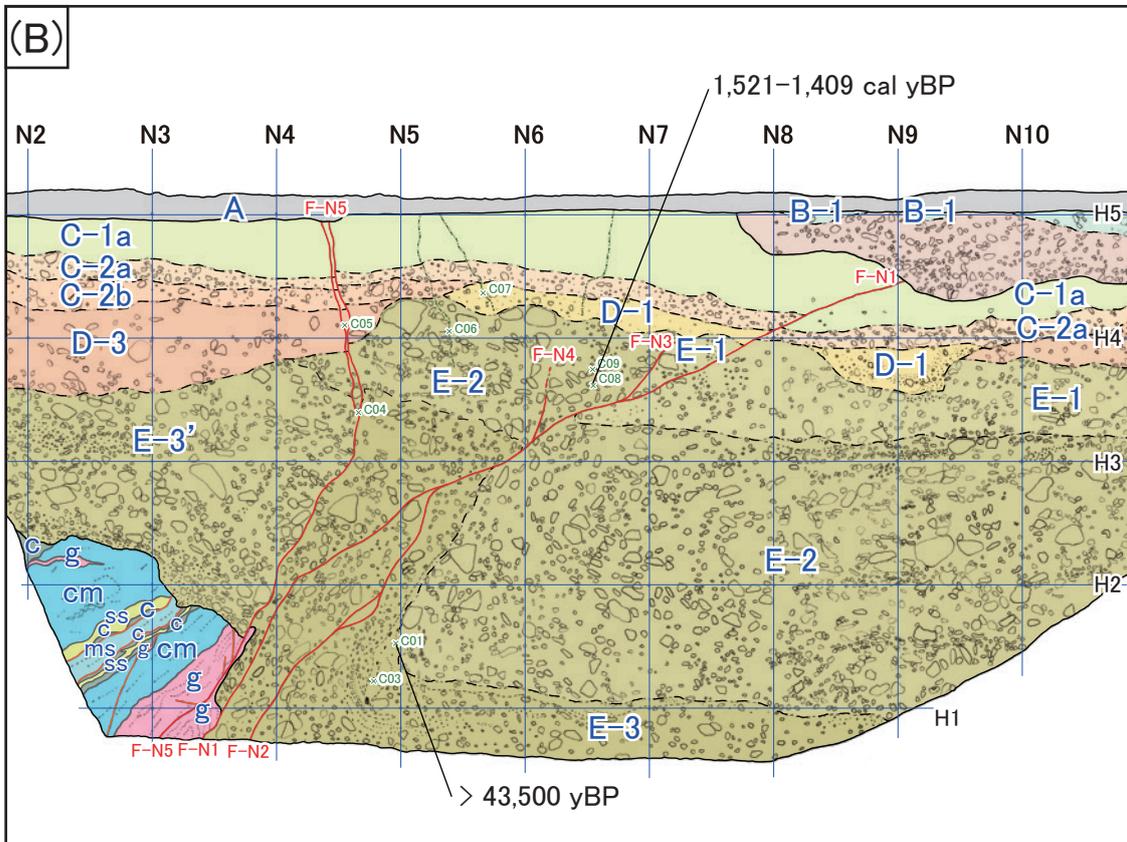
図13 植木トレンチ北壁面の写真(A)とスケッチ(B)

北面では、F-N1 断層と F-N5 断層が最も連続性の良い断層である。F-N2 断層はトレンチ基底においては、F-N1 断層より 40cm ほど東側に分布し、H3 直下で F-N1 断層に収斂するあるいは切断されるように見える。連続する F-N1 断層及び F-N2 断層と F-N5 断層との間では、複数の断層が複雑に分岐・収斂しており、トレンチ底面付近では幅 1m 弱であるが（図 14b）、ここから上方に向かって北東に傾きながら広がっていく漏斗状の断層帯を構成している。また、断層帯内部には、図 11、図 13 及び図 15 のスケッチでは破線で示した、A 層以下の地層から下方へ延びる開口亀裂が多数認められる。N4. 4、N5. 2、N5. 4、N6. 7 付近に分布する幅数 cm 以上の開口亀裂は、腐植質シルトの落ち込みを伴う。また、その一部は、下部の断層帯を構成する断層に連続する。

F-N1 断層の見かけの変位センスは逆断層で、トレンチ壁面における C-1a 層基底の断層面上のずれ量は、20cm 程度である（図 14a）。F-N3 断層、F-N4 断層は、いずれも F-N1 断層の上部から分岐した形態を示す。F-N3 断層は、E-1 層と E-2 層の境界となっており、D-1 層に覆われる。F-N4 断層も F-N1 断層から分岐した形態を示すが、上部は E-2 層中で不明瞭となる。F-N5 断層は、トレンチ基底部付近では基盤岩中の断層ガウジを伴う幅数センチメートルの断層破碎帯を構成する。N3. 5、H1. 0 付近より上部 60cm 区間では、基盤岩と E-3 層との境界をなしている。これより上部では、E-3 層と E-3' 層との境界をなし、H3 付近までは顕著な礫の長径の配列が認められる。H3 以上では、腐植シルトに充填されている開口亀裂に連続する。また、C-1a 層基底以下の各層を、若干の東側隆起成分を伴って変形させている。断層上部では、開口亀裂となっていることを考え合わせると、横ずれ成分を伴うことが推定される。

北面の N5・H1.2 付近に分布する本層最上部のシルト層から採取した炭化木片（UEK-C01）は、43,500 yBP より古い年代値を示す（表 3 及び図 13）。

イベント層準3：F-N1断層より東側に分布するE-2層は、F-N1断層に向かって引きずりあげられ、N6付近におけるF-N1断層近傍での礫の長径の配列はほぼ垂直となっている(図13)。詳細に見てみると、この部分より西側(N5～N6間)のE-2層中の礫の長径の配列はさらに傾斜を増し、逆転している。また、直下に分布するE-3層最上部のシルト層も逆転しており、変形の程度は、直上のE-2層最下部と調和的である。以上より、E-2層下部に断層活動イベント層準を認定した。この層準をイベント層準3と呼ぶ。E-2層下底およびE-3層最上部の引きずりによる上下変位量は2m程度以上である。

最新活動イベントの時期は、放射性炭層年代測定結果と火山灰分析結果に基づき、C-1b 層上部から得られた約 7,300 年前以後としか制約できない。ただし、北面の E-2 層中に延びる開口亀裂から採取した試料からは、約 1,400~1,500 年前の年代値が得られている（表 3 及び図 13）。周囲の地質状況を勘案すると、上方からの試料の混入あるいは開口亀裂の形成後にフミン酸を含む地下水が混入した可能性があるため、この試料については最新活動イベントの時期を限定することは拙速である。イベント層準 2 及びイベント層準 3 の時期は、C-1b 層上部から得られた約 7,300 年前以前であるが、その詳細は不明である。

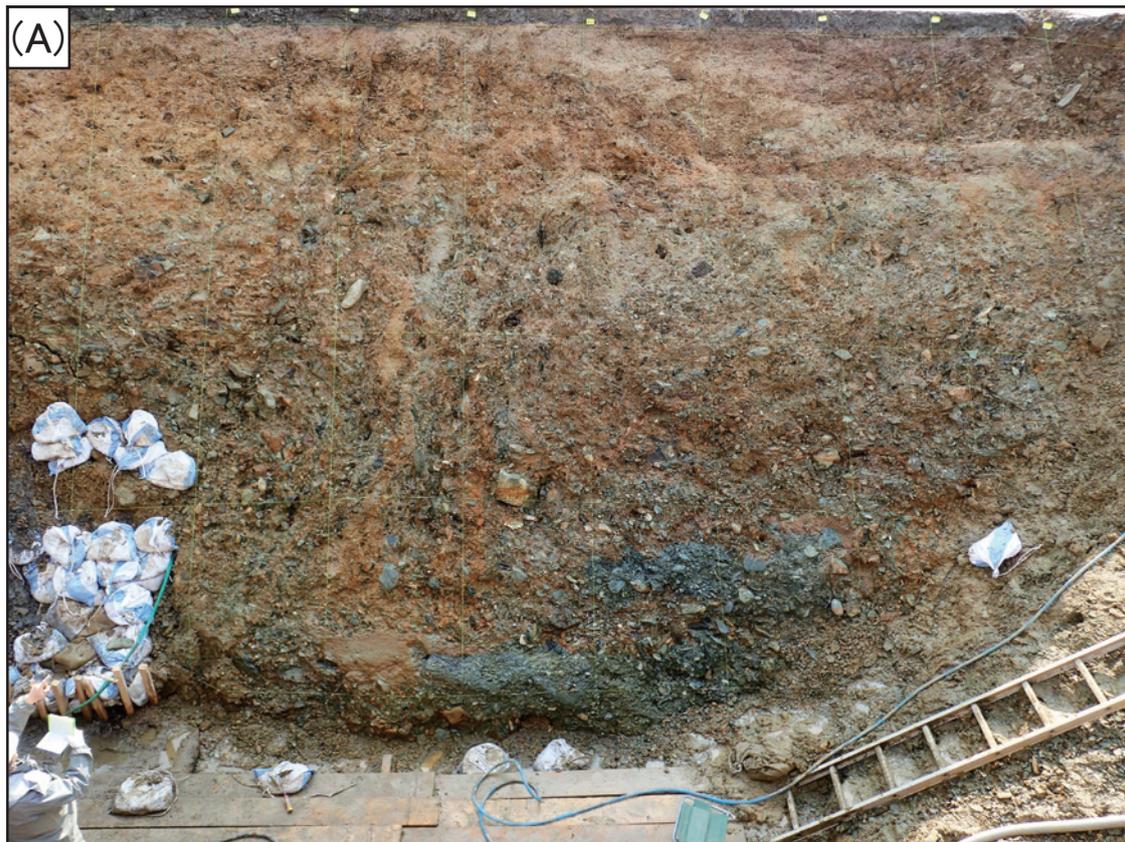
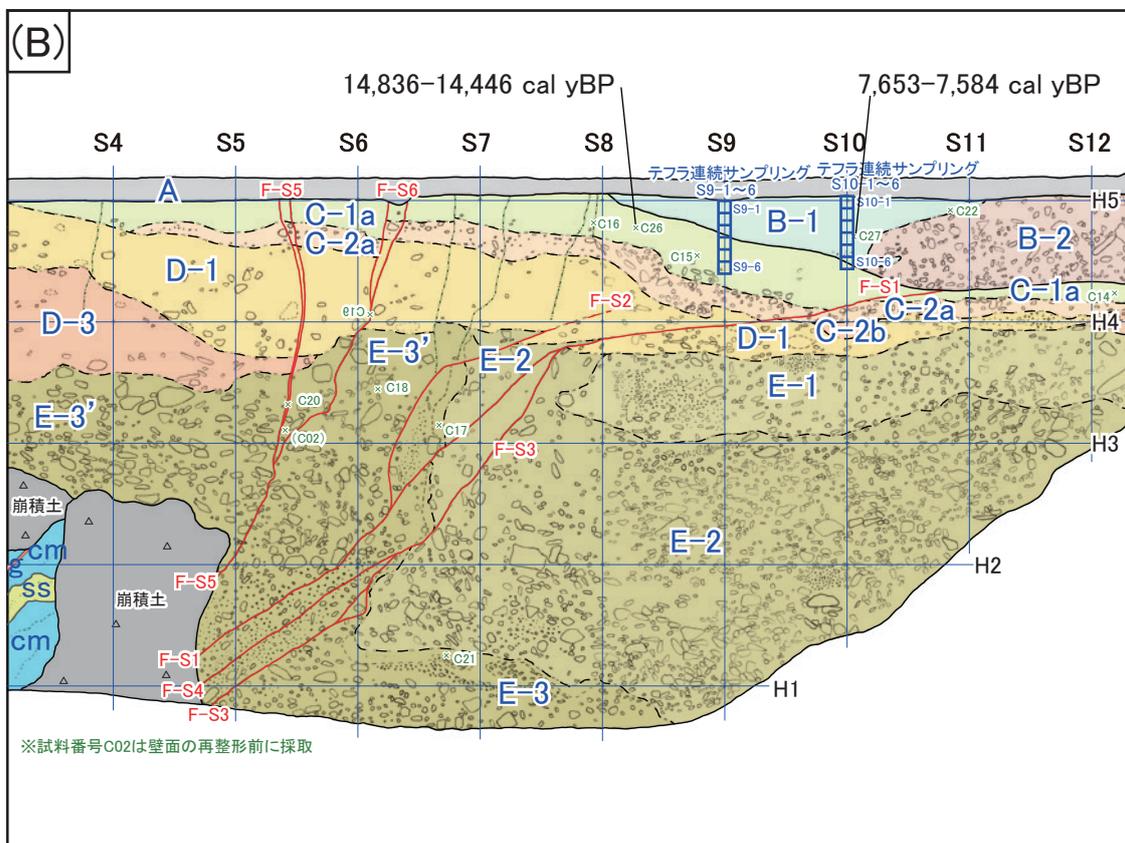
図15 植木トレンチ南壁面の写真(A)とスケッチ(B) (反転)

南面では、F-S1 断層と F-S5 断層が最も連続性の良い断層である。F-S1 断層の東側には、これとほぼ平行な F-S3 断層と F-S4 断層が分布する。F-S2 断層は、F-S1 断層から分岐するように見える（図 16b）。F-S1 断層及び F-S2 断層は、H4 下部付近から上方に向かって、著しく低角化する（図 16a）。F-S3 断層は H4 付近では F-S1 断層に収斂するように見え、また H2 付近では F-S4 断層から連続するように見える。F-S1 断層及び F-S3 断層の連続と F-S5 断層との間は、北面と同様に複数の断層が複雑に分岐・収斂しており、トレンチ底面付近で幅 1m、ここから上方に向かって北東に傾きながら広がっていく漏斗状の断層帯を構成している。また、北面と同様に、A 層以下の地層から下方へ延びる開口亀裂が多数認められる。開口亀裂は、幅数 cm 以上のものは、腐植質シルトの落ち込みを伴う。また、その一部は、下部の断層帯を構成する断層から連続する。開口亀裂の大部分は、北面と同様に断層帯の内部に分布するが、南面では、断層帯の外側である F-S5 断層以西にも認められる。F-S6 断層は F-S5 断層から分岐する。

F-S1 断層の変位センスは、D-1 層の下底に注目すると見かけ逆断層であるが、最上部の C-1a 層下底では見かけ正断層である。F-S2 断層、F-S3 断層及び F-S4 断層の変位センスは、いずれも見かけ逆断層である。F-S5 断層と F-S6 断層は、いずれも東側隆起成分を伴う。しかし、いずれも上部は開口亀裂となっており、それらのずれのセンスから横ずれ成分の存在が示唆される。

南面の S10 付近で採取した腐植質堆積物試料（UEK-C27）からは、7,653～7,584 cal. yBP の年代値が得られた（表 3 及び図 15）。

南面の S8～S9 付近で採取したバルク試料(UEK-C26)からは、14,836～14,446 cal. yBP の年代値が得られている (表 3 及び図 15)。

南面において、北面で認定されたイベント層準3に相当する層準、すなわちE-2層下部の途中に引きずりの程度の差が認められるかについて検討してみると、F-S1、-S4、-S3断層基部の東側に分布するE-2層及びE-3層最上部のシルト層が逆転しているのに対し、より上位かつ東側の層準の砂礫の長径の配列はほぼ垂直であり、若干の引きずり程度の差が認められる(図15)。しかし、北面ほど明瞭ではない。他方、比較的特徴的で鍵層となるE-3層最上部のシルト層の上面に着目すると、S6～S7付近では深度H1.3付近に分布していたものが、F-S3、S4、S1断層でそれぞれ引きずりあげられ、少なくともH3付近まで、対比の方法によっては、H4付近まで追跡できる。この大きく変形したE-3層は、D-1層によって著しい傾斜不整合で覆われている。したがって、E-3層堆積後、D-1層堆積前にイベント層準が認定できる。このイベント層準は、北面で認められたイベント層準2及び3に相当する。
