地域評価のための活断層調査（九州地域）

平成 27 年度成果報告書

1. 宇美断層

国立研究開発法人
産業技術総合研究所

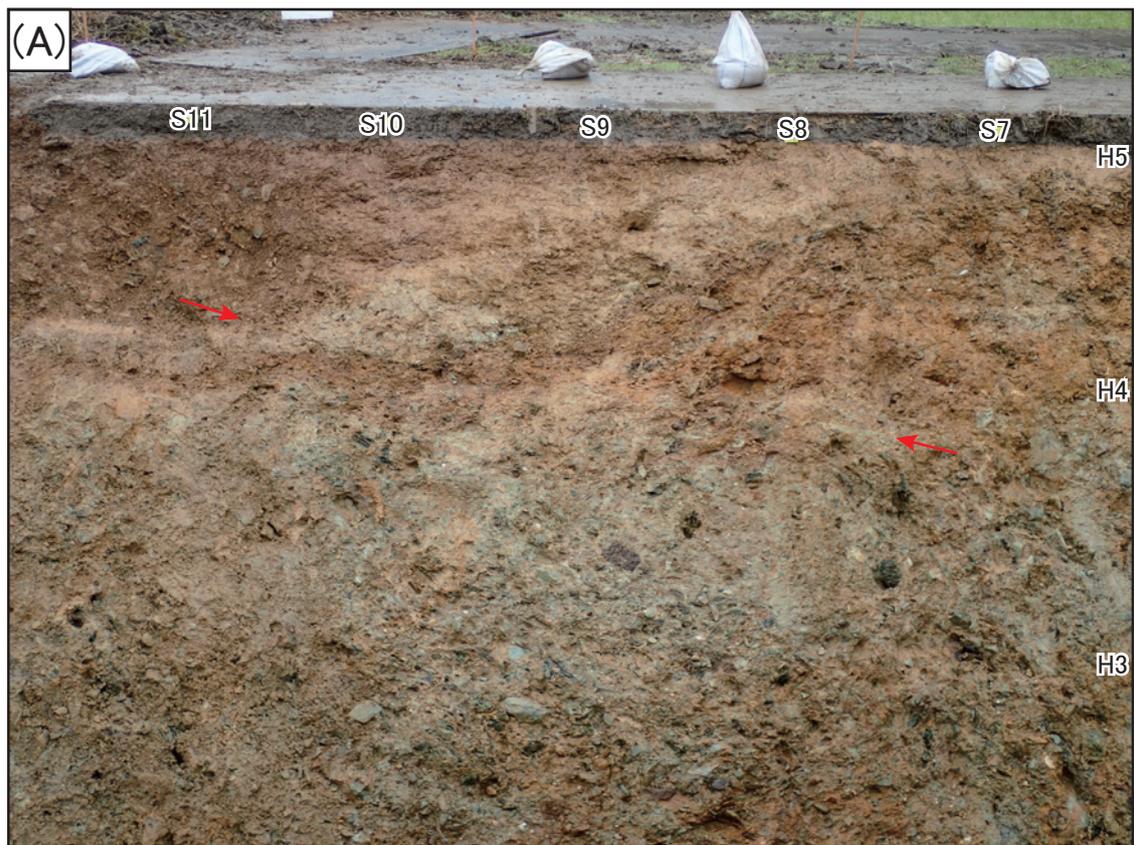
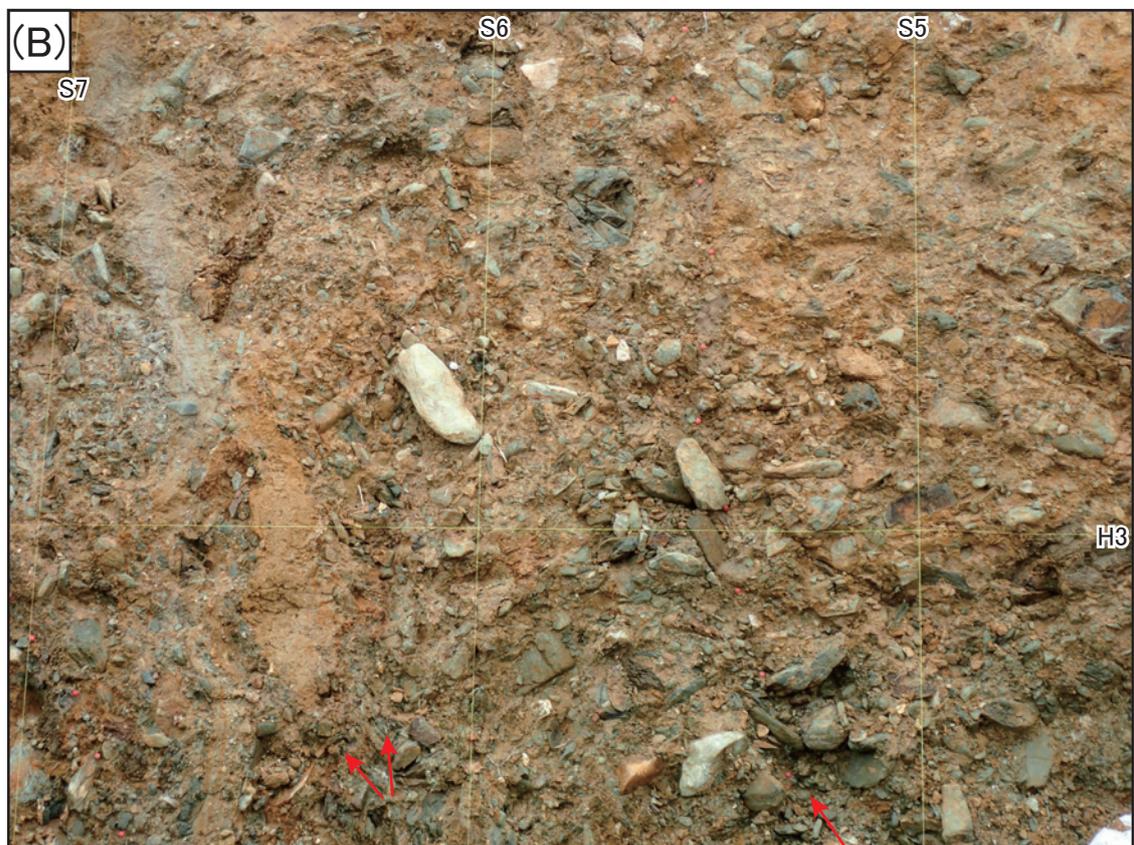
図16 植木トレンチ南壁面の断層部拡大写真

南面では、F-S1 断層と F-S5 断層が最も連続性の良い断層である。F-S1 断層の東側には、これとほぼ平行な F-S3 断層と F-S4 断層が分布する。F-S2 断層は、F-S1 断層から分岐するように見える（図 16b）。F-S1 断層及び F-S2 断層は、H4 下部付近から上方に向かって、著しく低角化する（図 16a）。F-S3 断層は H4 付近では F-S1 断層に収斂するように見え、また H2 付近では F-S4 断層から連続するように見える。F-S1 断層及び F-S3 断層の連続と F-S5 断層との間は、北面と同様に複数の断層が複雑に分岐・収斂しており、トレンチ底面付近で幅 1m、ここから上方に向かって北東に傾きながら広がっていく漏斗状の断層帯を構成している。また、北面と同様に、A 層以下の地層から下方へ延びる開口亀裂が多数認められる。開口亀裂は、幅数 cm 以上のものは、腐植質シルトの落ち込みを伴う。また、その一部は、下部の断層帯を構成する断層から連続する。開口亀裂の大部分は、北面と同様に断層帯の内部に分布するが、南面では、断層帯の外側である F-S5 断層以西にも認められる。F-S6 断層は F-S5 断層から分岐する。
