濃尾断層帯（主部／三田洞断層帯）の活動性および
活動履歴調査

平成 25 年 5 月

独立行政法人
産業技術総合研究所

本報告書は、文部科学省の科学技術基礎調査等委託事業による委託業務として、独立行政法人産業技術総合研究所が実施した平成24年度「活断層の補完調査」の成果を取りまとめたものです。

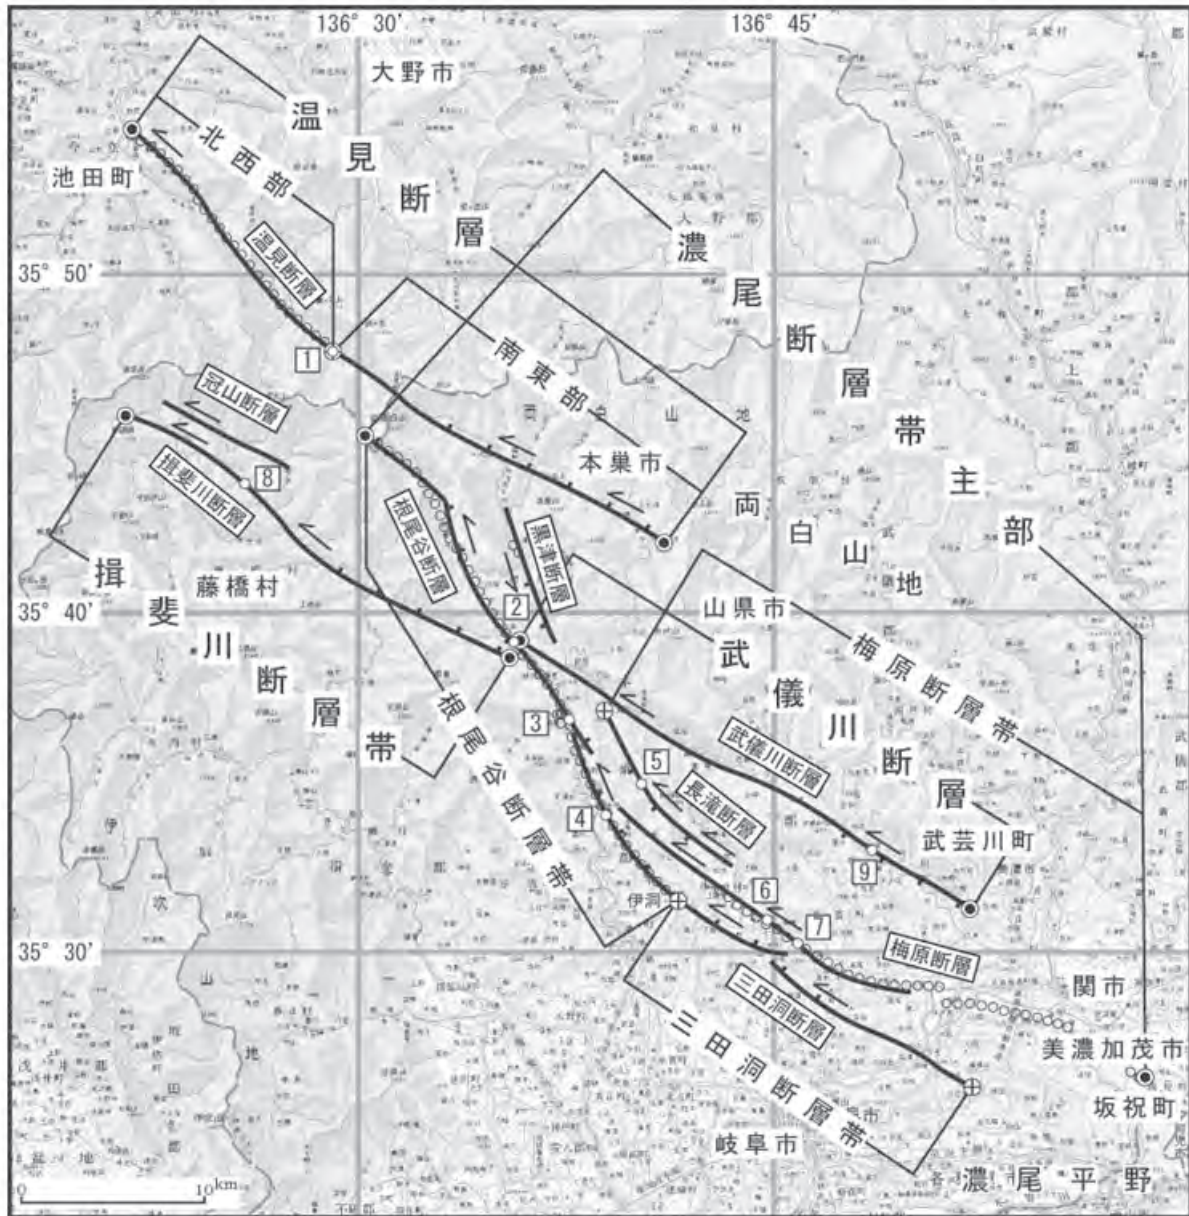
1 : 温見地点 2 : 門脇地点 3 : 水鳥地点 4 : 金原地点 5 : 金原谷地点
 6 : 高田地点 7 : 上洞地点 8 : 塚地点 9 : 中洞地点
 ● : 断層帯の北西端と南東端 ⊕ : 活動区間の境界
 ○ : 1891年の地表地震断層
 断層の位置は文献4に基づく。
 基図は国土地理院発行数値地図200000「岐阜」を使用。

図1 濃尾断層帯の活断層の分布
 地震調査研究推進本部地震調査委員会 (2005) .

濃尾断層帯は、温見断層、濃尾断層帯主部、揖斐川断層帯、武儀川断層からなる。これらの断層帯はいずれも概ね北西-南東方向に延びる。濃尾断層帯主部は、福井県大野市南部から、岐阜県本巣市、岐阜市北部、山県市南部、関市を経て、美濃加茂市と加茂郡坂祝町の境界付近に至る、長さ約 55 km の断層帯である。本断層帯は、過去の活動時期の違いにより、大野市南部から岐阜市北西部に至る根尾谷断層帯、本巣市から美濃加茂市と坂祝町の境界に至る梅原断層帯、岐阜市北部に分布する三田洞断層帯に区分される（図 1）。

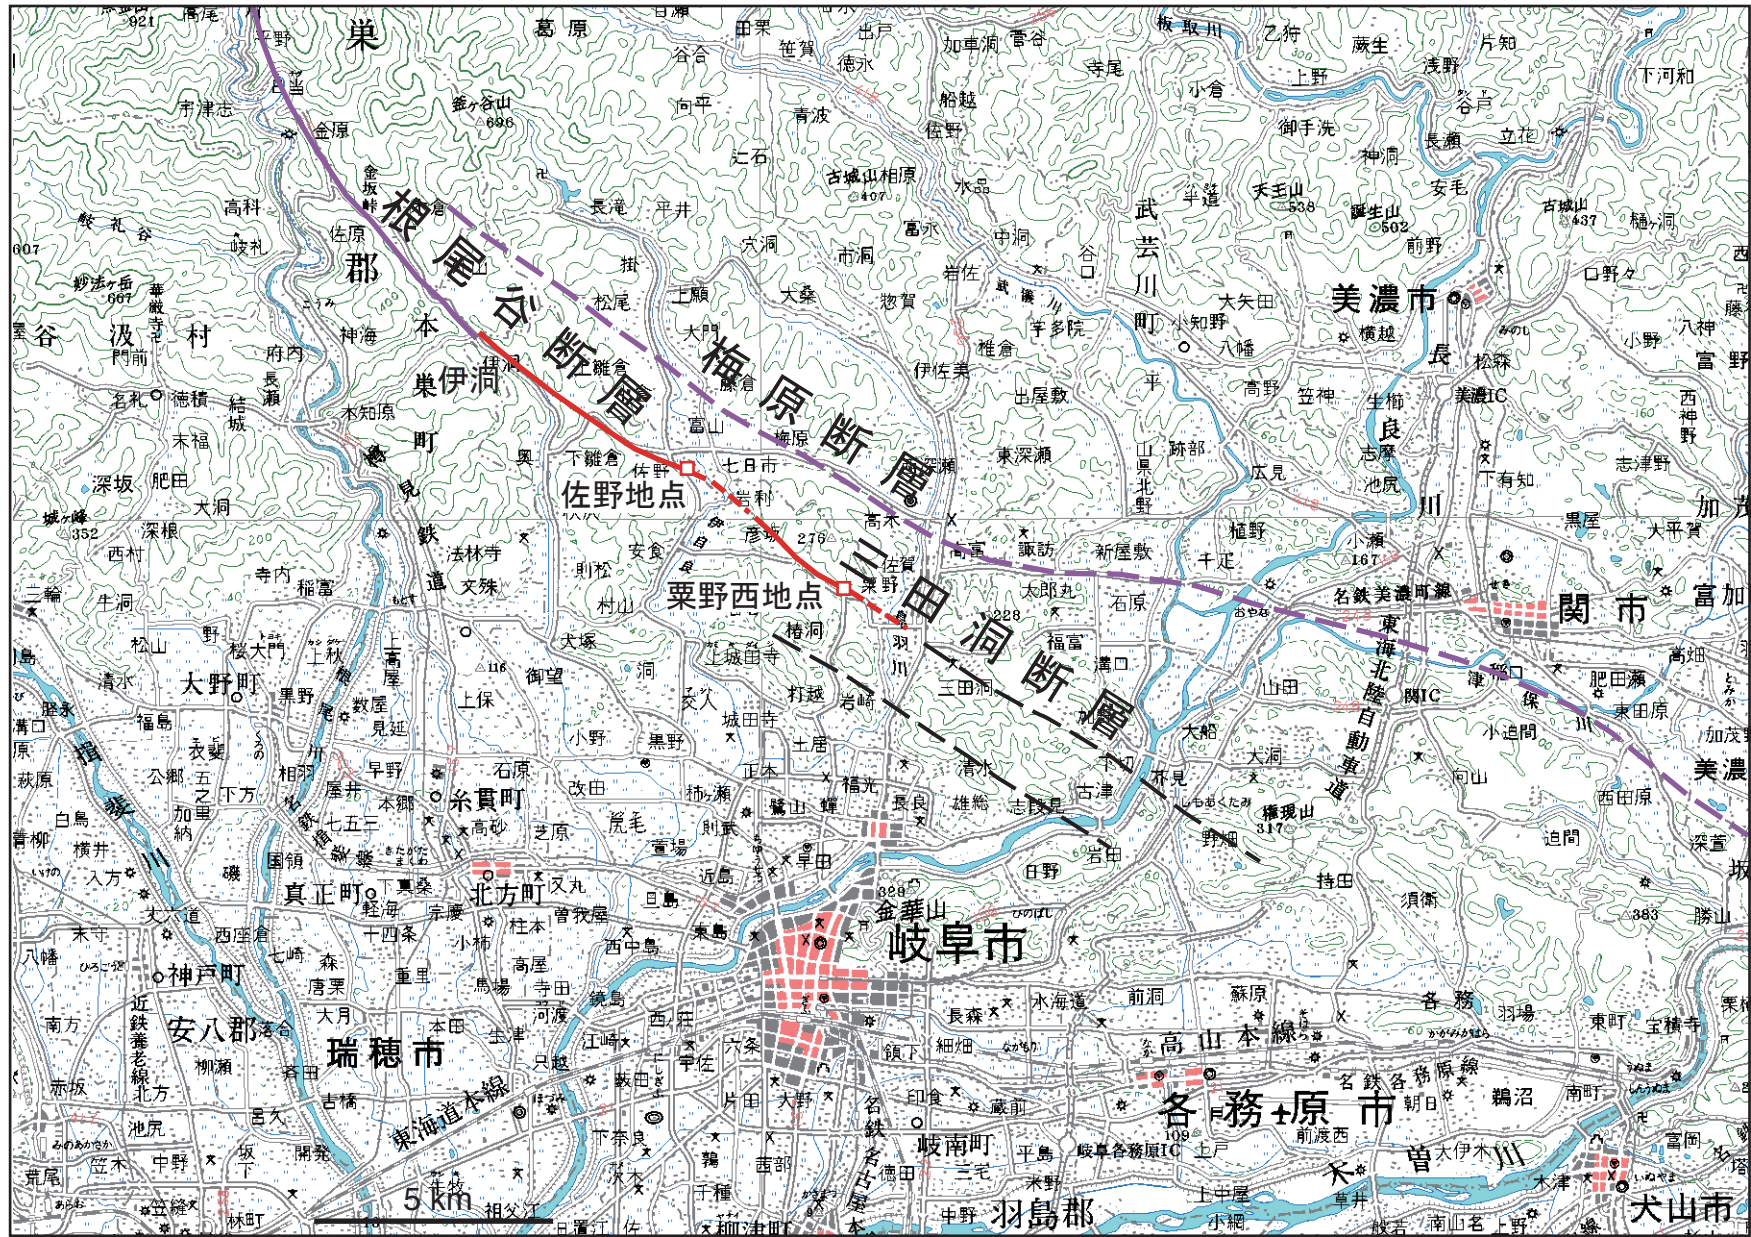
図2 三田洞断層帯の分布と調査地点の位置

国土地理院数値地図1/200,000を使用。赤線は活断層（破線部は推定）。紫線は1891年濃尾地震で地震断層が生じた範囲（松田，1974）。黒破線は組織地形の可能性のあるリニアメント。

本調査で空中写真から判読した断層位置を図 2 に示す。断層帯を構成する断層は、北西-南東方向に延びる根尾谷断層のうち、1891 年濃尾地震の際に活動しなかった区間、およびその延長にあたる三田洞断層からなる。根尾谷断層のうち、1891 年濃尾地震に伴う地震断層が確認されているのは、岐阜市伊洞西方の鹿穴峠付近までであるが（松田，1974）、さらに南東にも直線状の谷地形が連続している。岐阜市雛倉付近では、断層を横切る河谷に 500 m 程度の左横ずれ屈曲が見られる。さらに南西では、佐野の集落から分離小丘を横切り、やや屈曲して、彦坂峠から栗野西付近へと延びるものと推定される。彦坂峠付近では、いくつかの河谷に左横ずれ屈曲が見られるが、あまり明瞭ではない。三田洞付近から南東では、直線状の斜面と鞍部が連続するが、新期の断層変位を示す地形は認められない。なお、活断層研究会編（1991）では、長良川を横切ってさらに南東に確実度 III の活断層として図示している。また、鈴木・杉戸編（2010）では、三田洞断層の南約 1.5 km に並走するよう推定断層が示されている。しかしながら、これらのトレースに沿っては、直線状の斜面と鞍部が連続するが、新期の断層変位を示す地形は認められず、基盤岩の美濃帯の構造を反映した組織地形の可能性があると考えた。以上のことから、断層の位置は、岐阜市伊洞付近から岐阜市栗野西付近までの約 10 km の範囲と推定した。

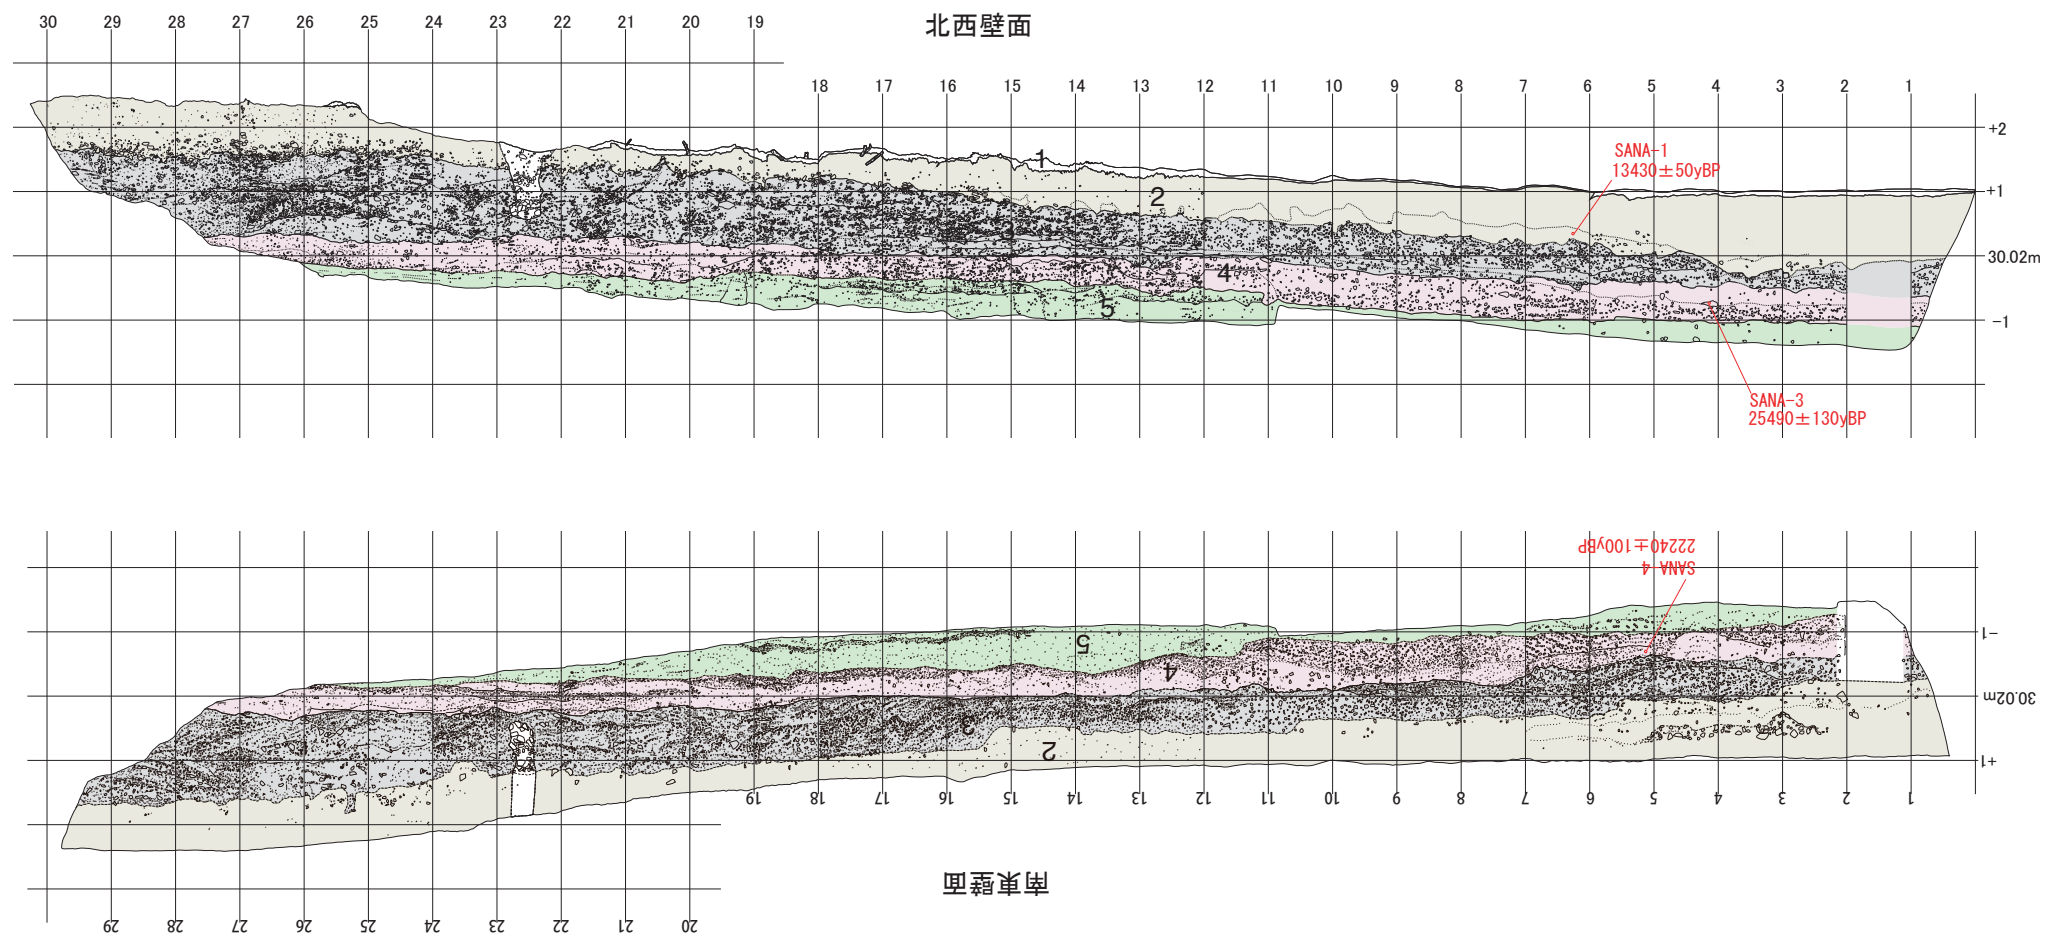
図5 佐野トレンチ両壁面のスケッチ
グリッドは垂直面上での1m間隔.

トレンチの壁面スケッチを図 5、写真を図 6 に示す。トレンチ壁面には、トレンチ下部に比較的締まりのよい礫混じりのシルト層が露出し、その上位には脆弱な礫層がほぼ整合関係で覆っているのが観察された。これらの地層はトレンチ全域にわたってわずかに北東に傾斜しているものの、断層や断層による変形等は見られなかった。

壁面に露出した地層は上位から 1 層～5 層に区分した。1 層は現在の表土および人為的に擾乱を受けた地層、2 層は腐植質の旧表土、3 層は脆弱な亜円～亜角礫層、4 層はシルト層を挟む 3 層よりやや細粒の礫層、5 層は黄褐色（一部白色）の締まりのよい礫混じりシルト層である。

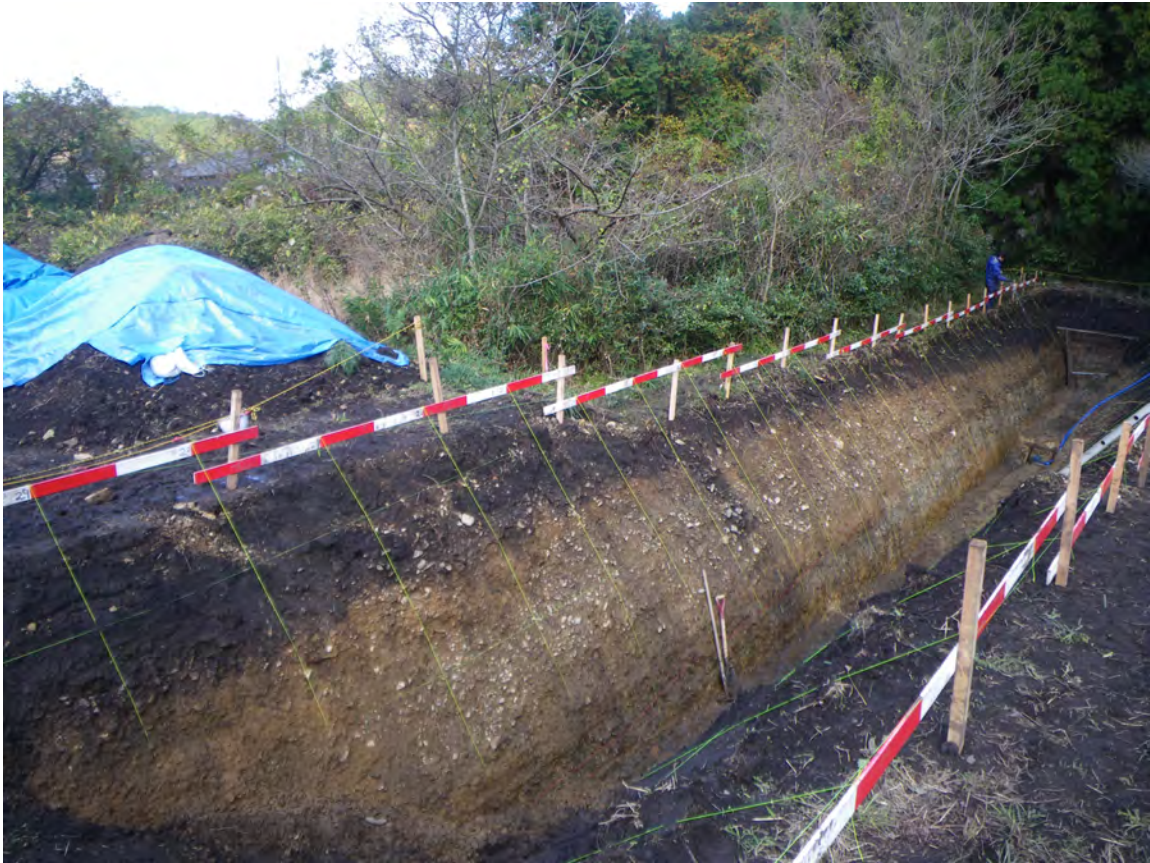
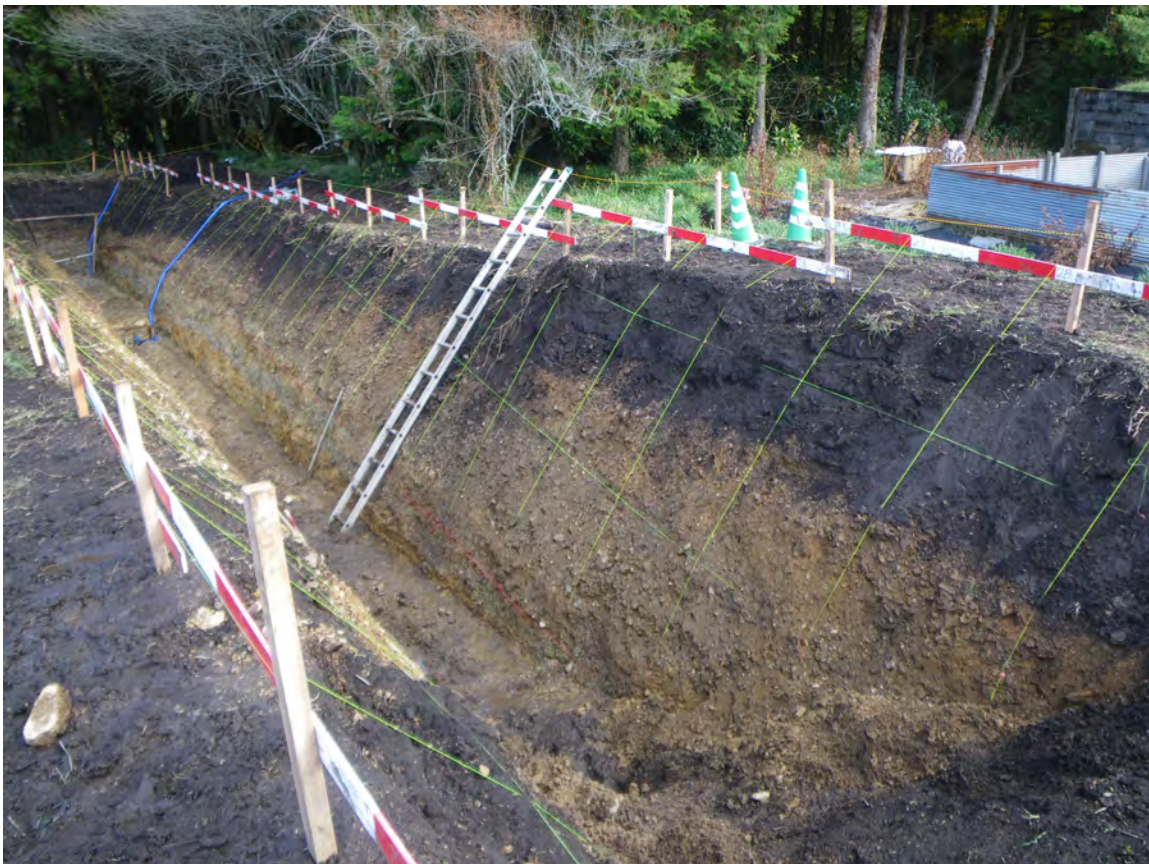
図6 佐野トレンチ壁面の写真
上：北西壁面，下：南東壁面.

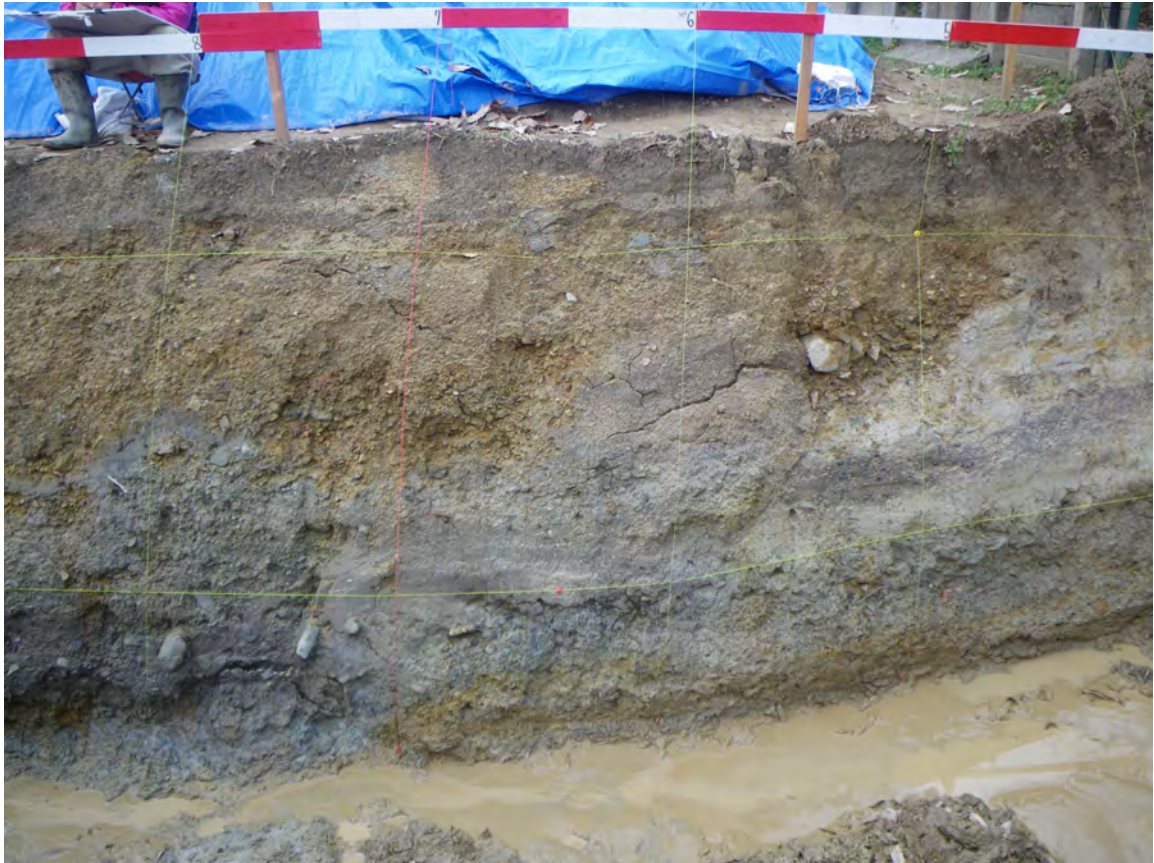
図12 粟野西トレンチ壁面の写真
上：北西壁面，下：南東壁面.

トレンチの壁面スケッチを図 10、11 に、写真を図 12 に示す。トレンチ北東端にはほぼ水平なシルト層が露出し、北西および南東壁面には、そのシルト層を削り込んで腐植層を挟む脆弱な礫層が分布するのが観察された。
