平成 26 年度「活断層の補完調査」

成果報告書

菊川断層帯

国立研究開発法人
産業技術総合研究所

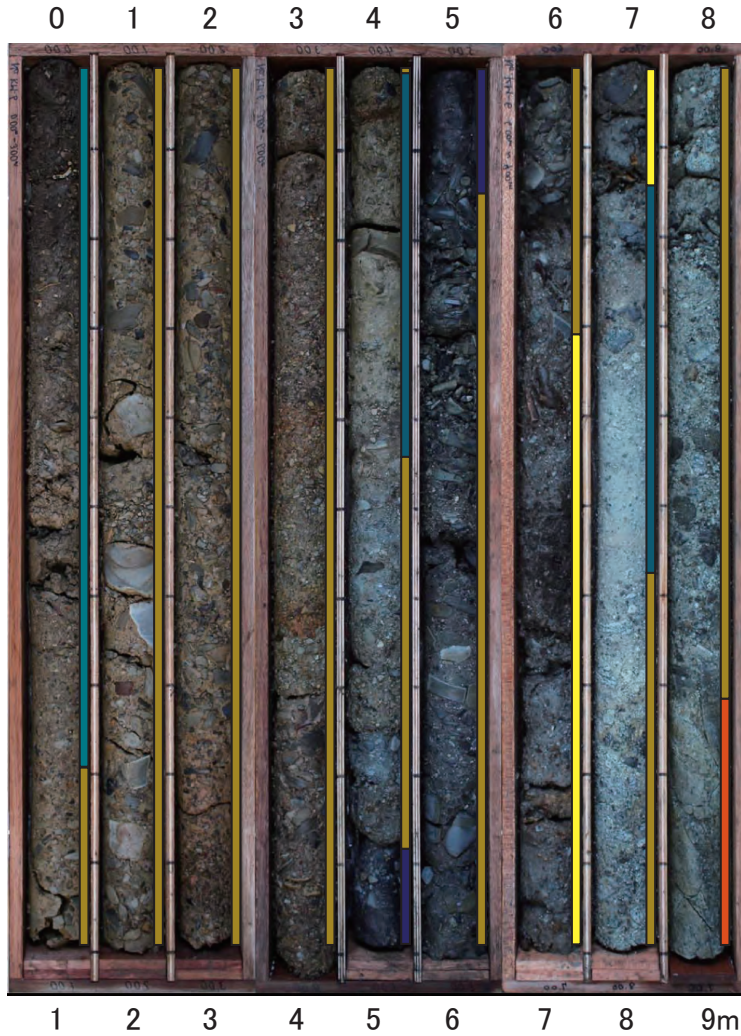
図7F 上諏訪地点のKM-6ボーリングコア写真と柱状図

0	礫混じり有機質シルト	暗褐色	基質はシルト主体、細～粗粒砂混じる。色調は下位ほど明るくなる(暗褐 10YR3/3→褐 10YR4/6)。礫の径は2mm～4mm 主体、1cm～2cm の礫も散在する。形状は亜角～亜円礫。礫種は砂岩、泥岩、シルト岩。
0.79			
1	シルト混じり砂礫	黄褐色	0.79～2.88m: 礫の径は、1cm～2cm 主体、2mm の小礫からの5cmの中礫まで分布する。形状は亜角～亜円礫。細粒なものほど円に近く、粗粒なものほど角ばる傾向がある。礫種は砂岩、泥岩、シルト岩。礫率50%。基質はシルト主体、細～粗粒砂混じる。(10YR5/8)
2			
3	シルト混じり砂礫	オリブ褐色	2.88m～3.17m: 礫の径は、2mm～4mm 主体、1cm 程度のもも散在する。形状は亜角～亜円礫。とくに細粒のものは亜円礫が多い。礫種は砂岩、泥岩、シルト岩。礫率50%。基質はシルト主体、細～粗粒砂混じる。(2.5Y4/4) 3.17m～3.94m: 礫の径は、1cm～3cm 主体、2mm～1cm 程度のもも分布する。形状は亜角礫主体。礫種は砂岩、泥岩、シルト岩。礫率50%。基質はシルト主体、細～粗粒砂混じる。(2.5Y4/4) 3.94m～4.05m: 礫の径と形状は、2mm～4mm の亜円礫主体、1cm 程度の亜角礫も散在する。礫種は砂岩、泥岩、シルト岩。礫率50%。基質はシルト主体、細～粗粒砂混じる。(2.5Y4/4)
3			
4	礫混じり砂質シルト	にぶい褐色	基質はシルト主体、中～粗粒砂が散在する。礫の径は2mm～4mm 主体、1cm 程度の礫が点在。形状は亜角～亜円礫。礫種は砂岩、泥岩、シルト岩。(10Y5/3) 4.27m 付近: 不明瞭な縞模様がある。傾斜は約40°。 4.41m 付近: 暗灰色の有機質な箇所がある。
4

4.47	シルト混じり砂礫	褐・灰褐色	礫の径は、2mm～4mm 主体、1cm～2cm のものも点在する。形状は亜角～亜円礫。礫種は砂岩、泥岩、シルト岩。デイサイトもまれに含まれる。礫率40%。基質はシルト主体、細～粗粒砂混じる。色調にばらつきがある。(7.5YR4/2・7.5YR4/4)
4.88			
5	礫混じり腐植質シルト	黒	基質は腐植質なシルト主体、粗粒砂が散在する。礫の径は深度によりばらつきがある。(4.88～4.95m: 2mm～1cm 主体、4.95～5.11m: 2mm 主体、10cm の大礫あり)
5

5.16	シルト混じり砂礫	黒褐色	5.11～5.16m: 長辺が3cm 程度の扁平な形状の礫が複数分布。) 形状は亜角～亜円礫。礫種は砂岩、泥岩、シルト岩主体、デイサイト片も分布する。(2.5Y2/1) 5.16m: 3cm 程度の有機物片(腐食した木片)が分布する。礫の径は、2cm～4cm 主体、2mm～4mm のsh層礫も散在する。形状は亜角～亜円礫で、長細いものが多い。礫種は、径の大きいものは砂岩、泥岩、シルト岩、径の小さい礫及び粗粒砂にはデイサイトも含まれる。礫率50%。基質はシルト主体、中～粗粒砂混じる。有機物片の形状は概ね1～2mm の柱状である。(10YR2/3)
6

6.31	有機質シルト混じり砂礫		礫の径は、2mm～4mm 主体、3cm の中礫も含まれる。形状は亜角礫主体。礫種は、砂岩、泥岩、シルト岩主体、デイサイトも散在する。礫率20%。基質は砂主体、シルト混じる。粒径にかなりばらつきがある。有機物片(腐食した木片)が目立つ。(10YR2/3) 6.50～6.99m: 有機物片(腐食した木片)が複数分布する。 7.10～7.13m: 有機物片(腐食した木片)が複数分布する。
7

7.14	礫混じり砂質シルト	灰白	基質はシルト主体、細～粗粒砂が散在する。礫の径は2mm～4cm と、ばらつきがある。形状は角～亜円礫。礫種はデイサイト主体、泥岩点在。(2.5Y7/1)
7			
7.58	シルト混じり砂礫	黄褐色	礫の径は、2mm～5cm と、ばらつきがある。形状は角～亜角礫。礫種はデイサイト主体、泥岩点在。礫率50%。基質はシルト主体、細～粗粒砂混じる。砂は岩辺もしくは鉱物結晶片からなる。全体的に、下位に分布するデイサイトが砕かれたような見栄えである。(2.5Y6/1) 7.88～8.00m: 砂・礫・基質が入り乱れており、それぞれの境界(分布減)が不明瞭である。
8

8.72			
9	デイサイト	暗オリブ褐色	硬質だが割れ目が多い。とくに70°～80°の高角度の割れ目が目立ち、砂質シルトが入り込んでいる。(2.5Y3/3)
9

ボーリングコア写真と柱状図を図7に、調査結果を地質断面図として図8に示す。本地点では、上位より表土および人工改変層の下位に、腐植質シルト層を含むシルト層と砂礫層の互層、基盤岩(デイサイトおよび泥岩)が分布する。腐植質シルト層は、KM-4孔とKM-6孔で認められた。現地表面がほぼ平坦であるのに対し、腐植質シルト層の標高差は約2mある

こと、基盤岩の種類が両孔で異なることから、KM-4 孔と KM-6 孔の間に断層が通過すると推定した。また、放射性炭素年代測定の結果、腐植質シルト層からは約 1 万 3 千年の年代値が得られた。以上より、菊川断層で問題となっている時期の古地震履歴解明に有効であると判断し、本地点でトレンチ掘削調査を実施することとした。

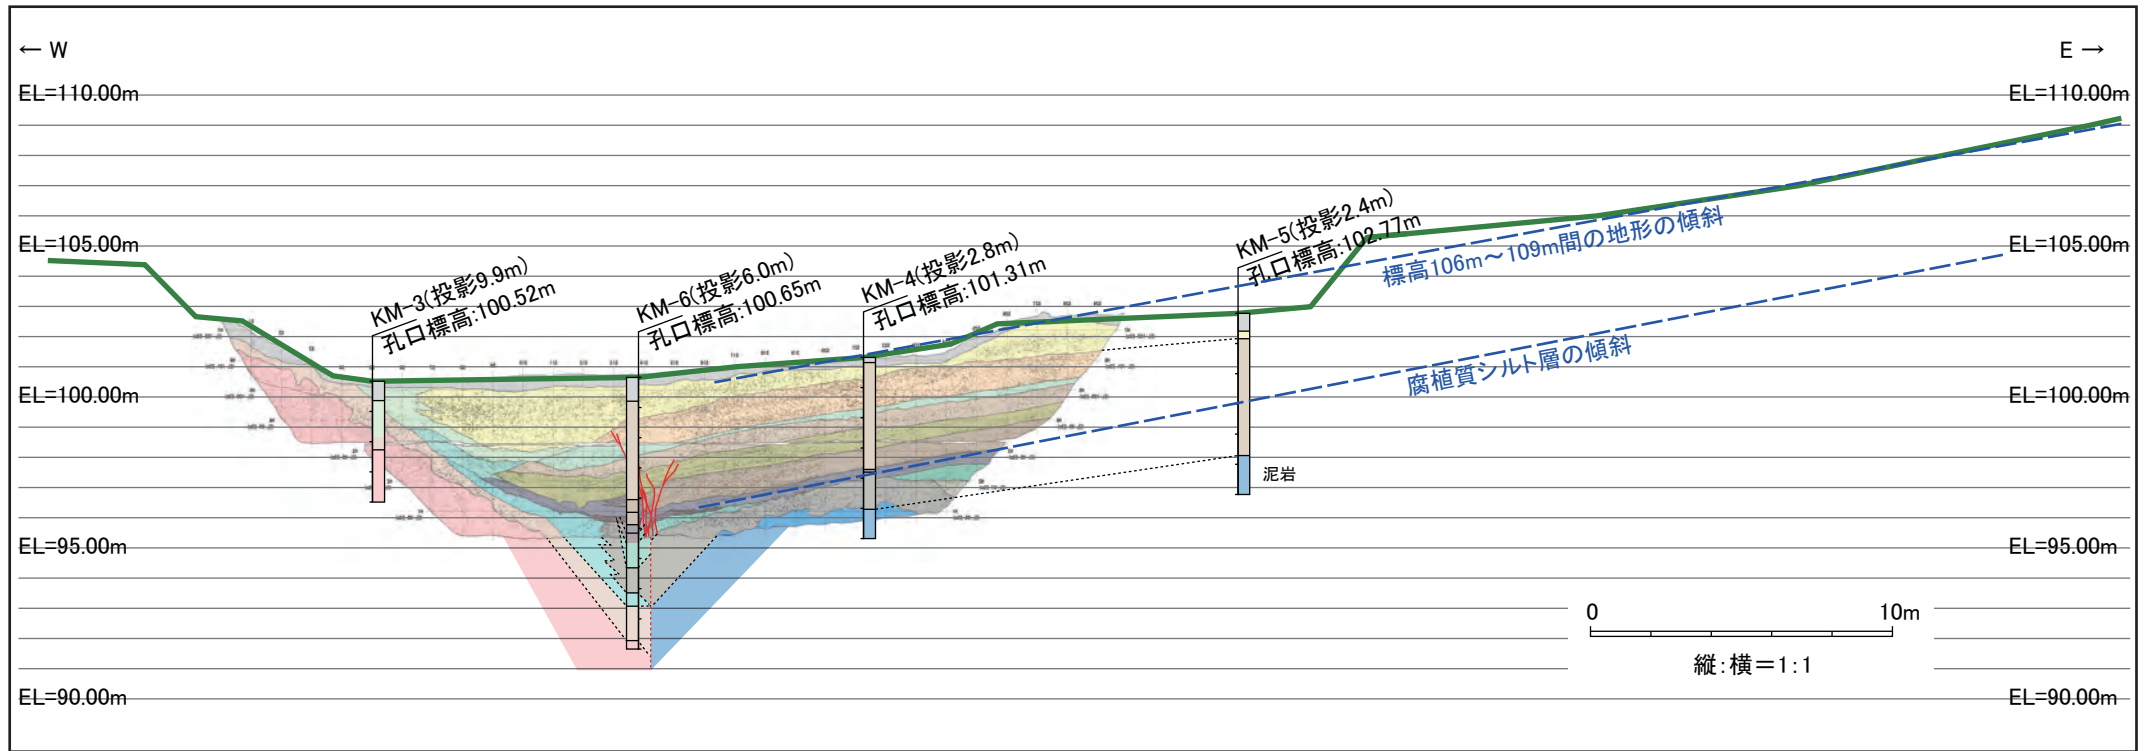
図 18 上諏訪地点の地質断面図

トレンチスケッチは、南壁面のスケッチを反転させたもの。

また、イベント1を認定した断層帯が上方に開いた形状を呈し、断層帯を構成する個々の断層が上方に殲滅していくのを、砂礫層中での断層変位の減衰現象であると解釈するならば、イベント層準は4層/1層境界であるとの解釈も成り立つ。10層～4層下底までの各層の傾斜と、現地地形面との傾斜は、ほぼ等しいように見える(図18)。トレンチ掘削地点北東側に分布する小段丘面(図6)を構成する地層が、トレンチ壁面に露出した砂礫層であると仮定するならば、イベント1によって4層以下の地層が離水したと考えることも可能であり、上記解釈の傍証となり得る。
