### 3. 3 断層活動履歴や平均変位速度の解明のための調査観測

#### 3. 3. 1 活動履歴調査

(a) 業務題目 活動履歴調査

##### (1) 平成 23 年度業務の成果

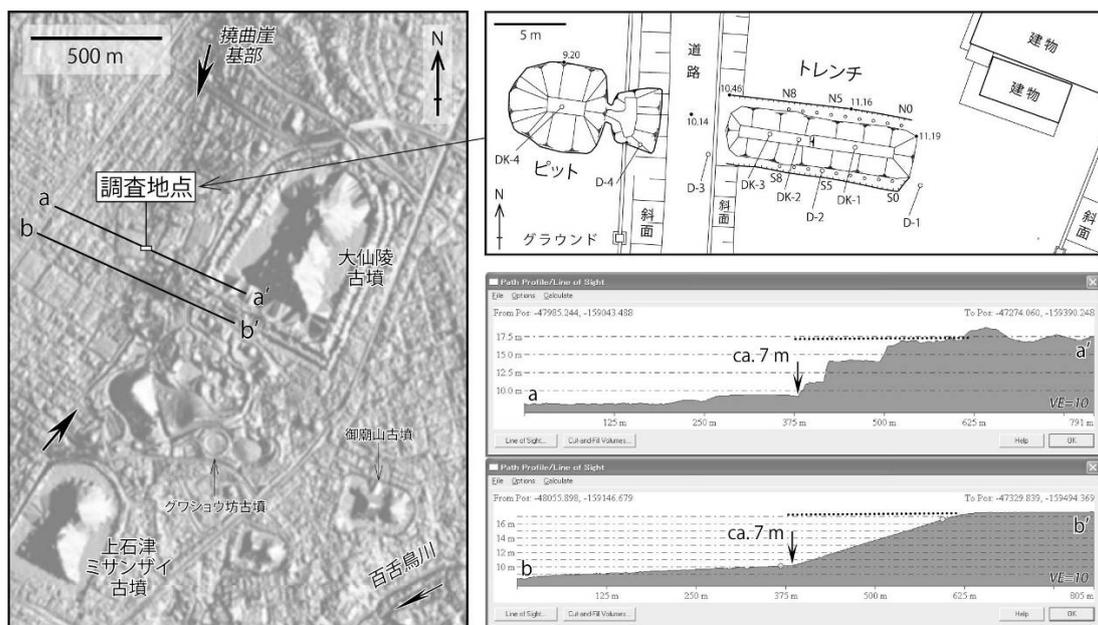
図1 大仙町付近の活断層分布・調査位置・地形断面

背景陰影図・地形断面は2mメッシュDEMに基づいて作成した。D-1~4 および DK-1~4 はボーリング位置を示す。

大仙町付近においては下位段丘面（国土地理院，1983）が東側隆起の変位を受けて撓曲崖が発達している（図1）（中田ほか，1996；岡田・東郷編，2000；池田ほか編，2002）。反射法地震探査の断面には撓曲崖に対応する変形構造が推定されている（杉山，1997）。今回、この撓曲崖の基部を対象として掘削調査を実施した。調査地点付近における撓曲崖は幅約200m、比高約7mである。撓曲崖の西側には低位段丘面（国土地理院，1983）がひろがる。調査地点は下位段丘面・低位段丘面の境界付近にあたる。

大仙陵古墳と上石津ミサンザイ古墳の間には、西方へと流下する浅い谷地形が発達する(図1)。この付近に位置するグワショウ坊古墳においては、墳丘盛土のベースをなす堆積物(砂質シルト層)上部にK-Ah起源の火山ガラスが少量含まれる(土井ほか, 2009)。ただし古墳築造時の削平や下位層との時間間隙の有無等を検討する必要がある(土井ほか, 2009, 2010)。同じく御廟山古墳では、段丘構成層中にK-Ahに由来すると推定される火山ガラス(褐色でバブルウォール型を示すことが根拠)が散在する(内本ほか, 2011)。調査地点近傍の地形面編年に関するこうした資料、また付近一帯の諸資料も参照しつつ検討をすすめる予定である。

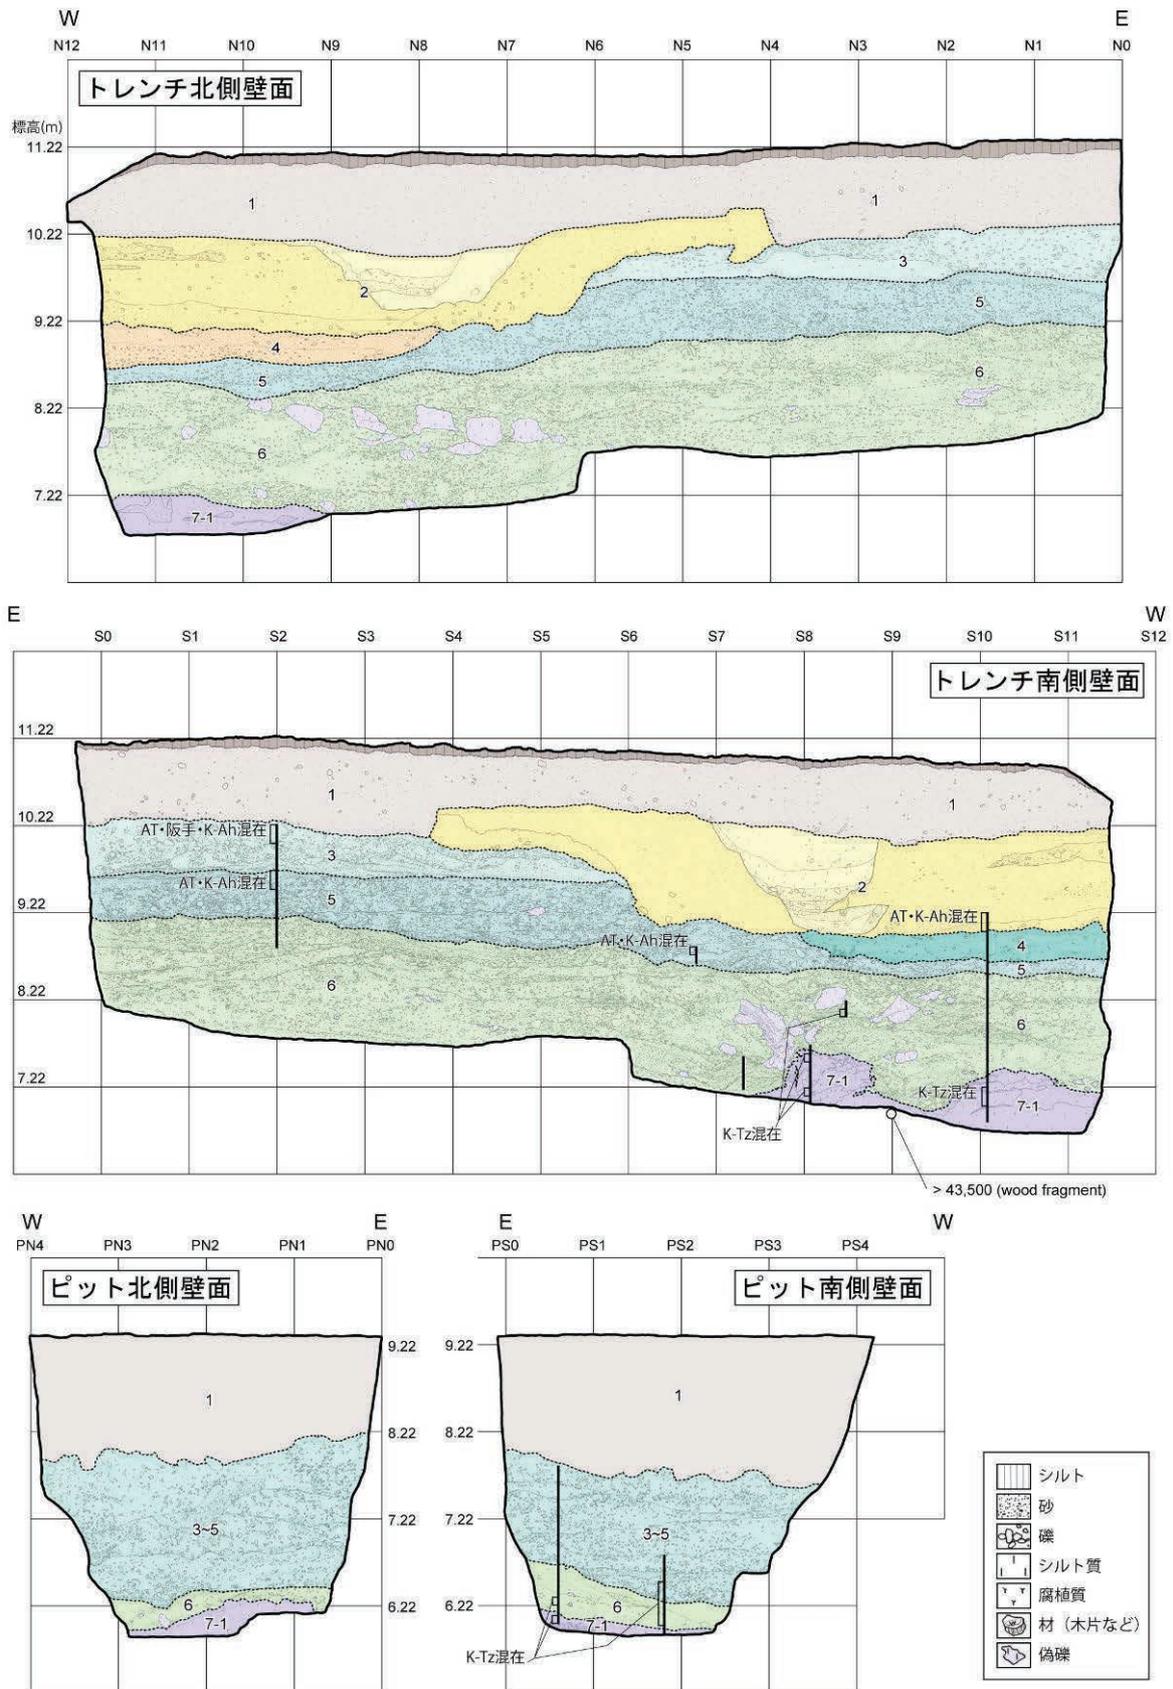
図4 大仙町トレンチ・ピットのスケッチ

黒実線はテフラ分析試料採取位置 (10 cm ごとに採取) を示す。

トレンチとピット、DK-1~4、およびD-1~4で観察された地層を総合して概略を述べる(図3~6、表1)。撓曲崖基部付近における地層の対比は現在検討中の部分があるが、地中レーダー探査の結果に基づき、トレンチ・ピット間で6層上面を対比した。

し分析を行った（図4、5、表2）。

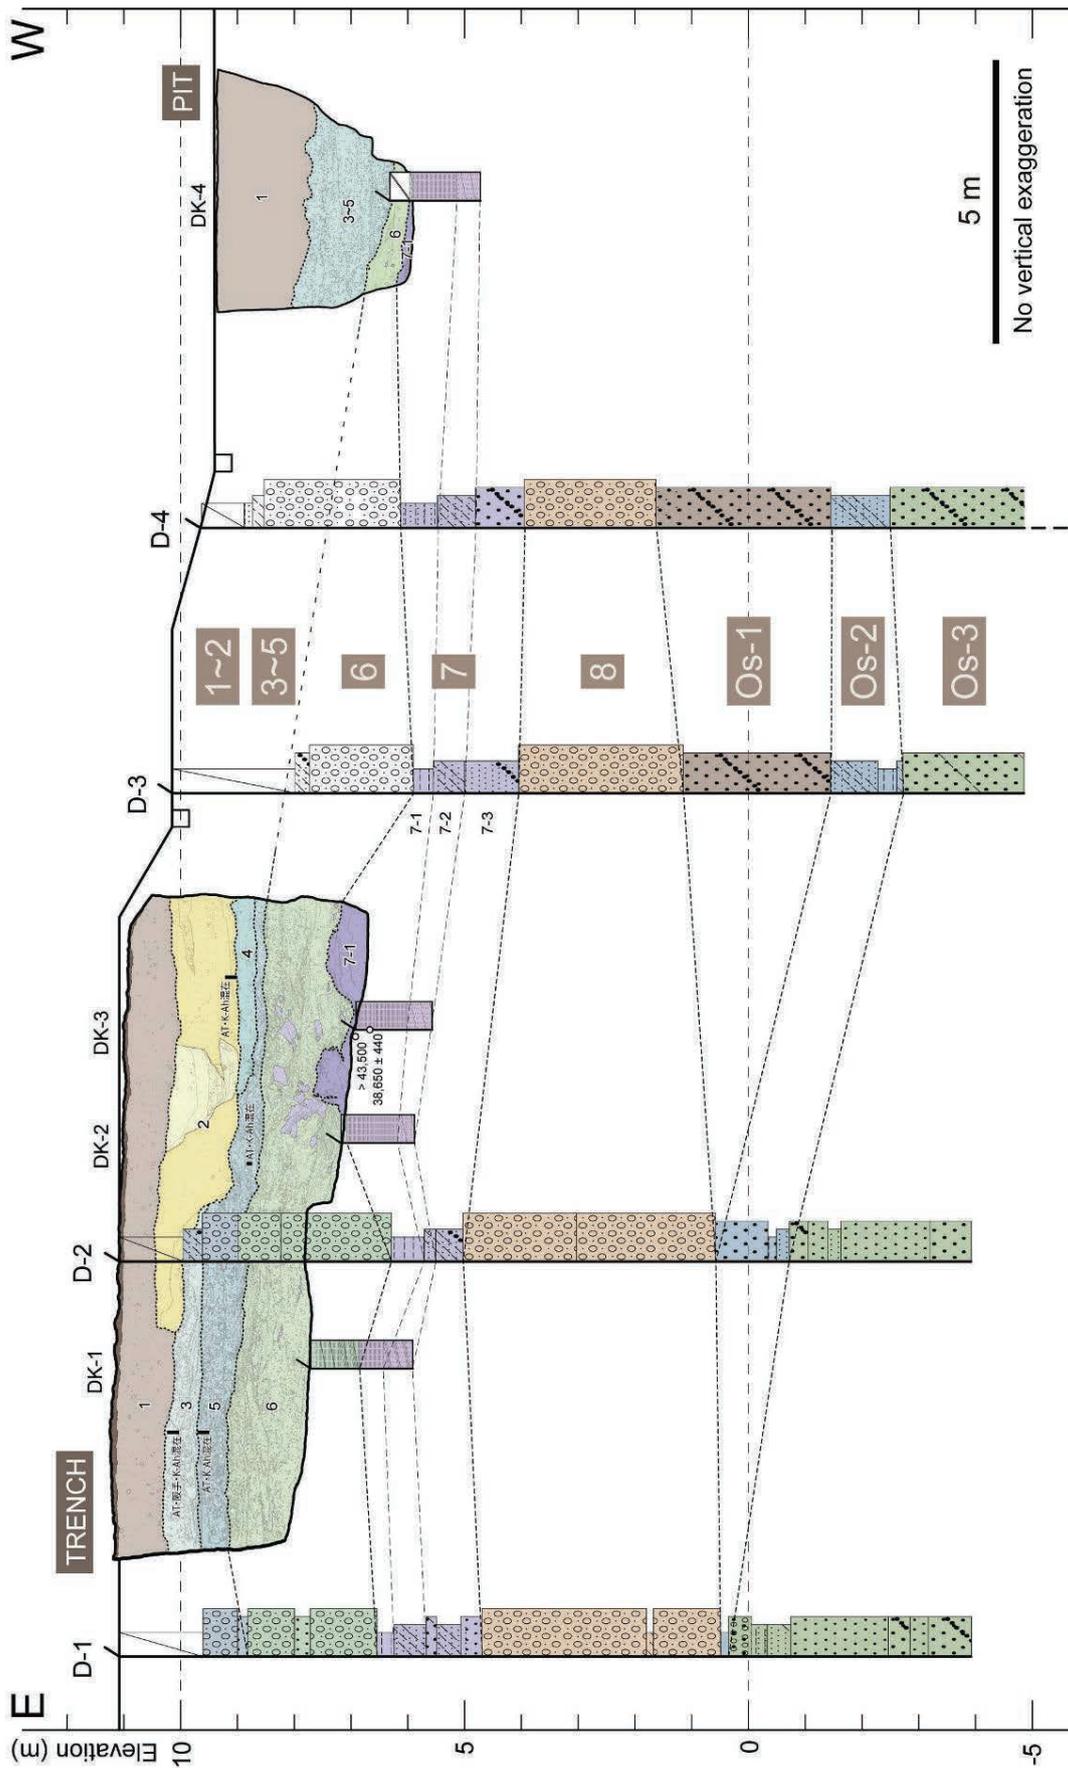
図7 大仙町の地形地質断面図

撓曲崖基部付近において、3～7 層に上下落差が認められる（図 7）。0s-1～3 層はこれより大きい上下落差を示し、変位の累積を読み取ることができる。

2 層下部および 3 層上部で確認されたテフラ（AT・阪手・K-Ah）は、産出状況からみて再堆積や擾乱に起因する可能性は低い。よって 3 層堆積中もしくはその直後に AT が降下し、その後阪手、K-Ah が降下した可能性が高い。一方 5 層中に見出されたテフラはいずれも微量であり再堆積または擾乱に起因する可能性が高い。したがって 3 層～5 層の堆積は AT 降下頃もしくはその少し前と考えられる。

6 層や 7 層には微量ながらも K-Tz 起源と考えられる高温型石英が多くの試料で確認され、DK-4 の深度 1.5～1.6 m についてはガラス包有物の主成分化学組成が K-Tz の特徴（古澤・中村，2009）と一致する。K-Tz 起源と考えられる高温型石英はピットの 3～5 層にも微量含まれる。また DK-3・4 においては 7 層中に緑褐色普通角閃石が微量含まれ、屈折率も含め Aso-4 の特徴（町田・新井，2003）と一致する。このような状況から 7 層の堆積は K-Tz や Aso-4 の降下より後であったと考えられる。7 層中からは 38,650 $\pm$ 440 yBP の年代値が得られており調和的である。以上のことから 7 層の堆積は 38,650 $\pm$ 440 yBP 頃もしくはその少し後に起こったと考えられる。

したがってAT降下以降少なくとも1回のイベントが発生したものと考えられる。今後、7層堆積以降のイベント発生時期と回数、人工改変の影響の有無、また付近の段丘面の分布・形成時期との関係等について検討をすすめていく。

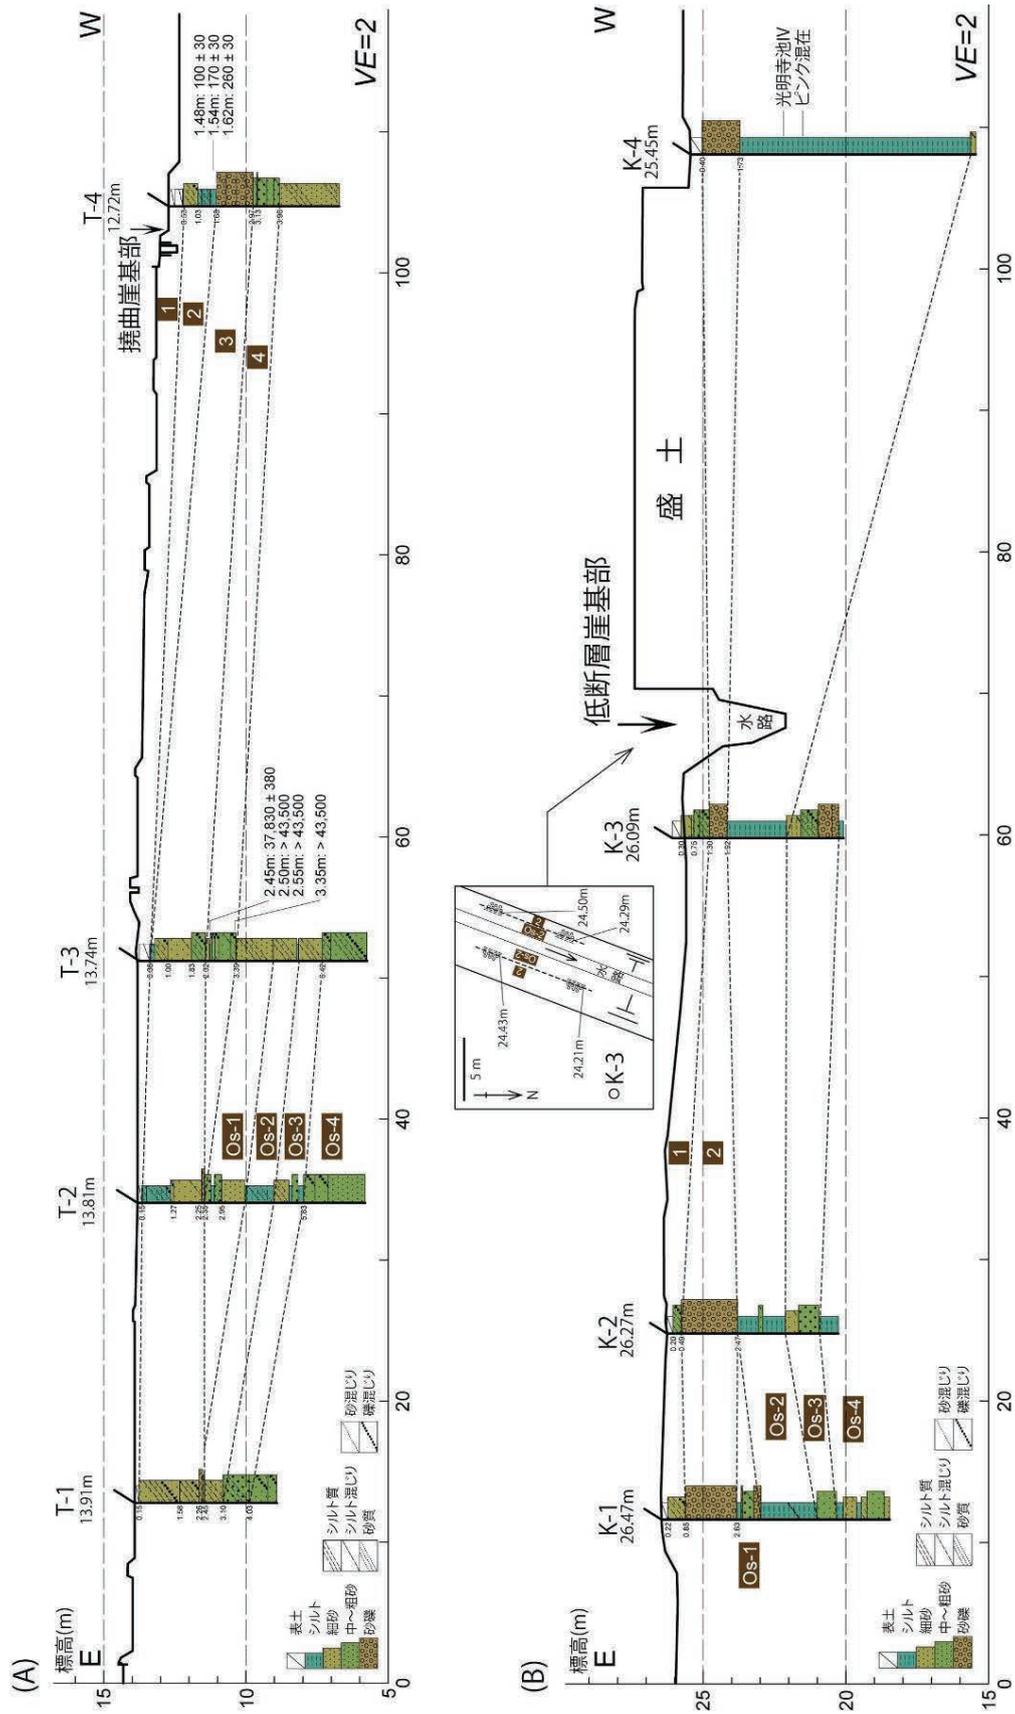
3層と 0s-1 層以下の地層は西方へと傾いており、撓曲変形を受けているものと考えられる（図 9 (A)）。後者の傾斜は前者より急であり変位の累積を読み取ることができる。一方 2層は低下側にのみ認められ、堆積時にはすでに撓曲崖が形成されていたと考えられる。したがって 2層・3層間に撓曲変形イベントが推定される。また 2層・3層の分布は段丘面区分と調和的である。

撓曲崖基部の東側においてコア T-1～3 を、西側においてコア T-4・5 をそれぞれ機械ボーリングにより取得した (図 8 (A)・9 (A)・表 3)。コア長は T-1 が 5 m、T-2 が 8 m、T-3 が 8 m、T-4 が 6 m であり、T-5 は 5 m である。T-5 は、T-4 とほぼ同様の層序であり年代測定試料も得られなかったため、地形地質断面図から省略した。

低断層崖の東側においてコア K-1～3 を、西側においてコア K-4 をそれぞれ機械ボーリングにより取得した（図 8 (B)・9 (B)）。コア長は K-1 が 8 m、K-2 が 6 m、K-3 が 6 m であり、K-4 は 10 m である。

連続的に観察することができた (図 9 (B))。その結果、不整合面が下流側 (北方の槇尾川の方) に向かって標高を若干下げていることがわかった。

地質断面図をみると、段丘面を構成する2層には一見上下落差は認められない(図9(B))。しかし低断層崖に沿う露頭の観察結果、また各コアの槇尾川からの距離を考慮すると、2層が低断層崖と調和的な上下落差を有すると考えて矛盾しない。したがって2層堆積後に断層変位イベントが推定される。

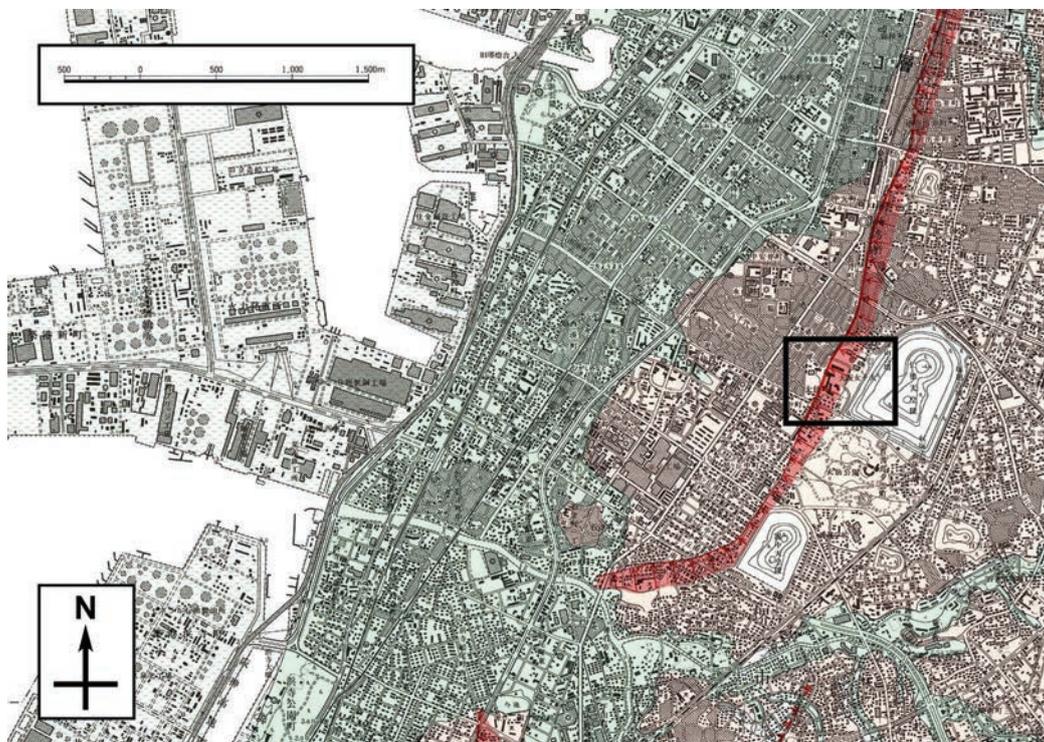
図 11 調査地点（堺市大仙地区）周辺の地形と活断層の分布

図中の薄橙色が低位段丘面、薄緑色が沖積低地面・沖積扇状地面である。図の中央右の枠は図 13 の範囲を示す。中田・他（1996）に加筆。

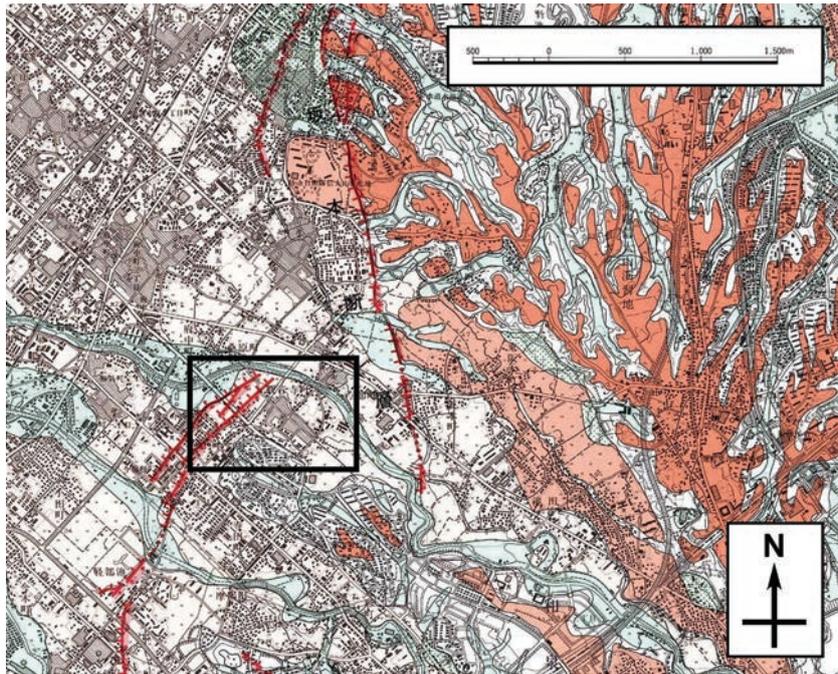
図 12 調査地点（和泉市観音寺地区）周辺の地形と活断層の分布

図中の橙色が薄い順から低位段丘面、中位段丘面、高位段丘面、薄緑色が沖積低地面・沖積扇状地面である。図の中央左の枠は図 15 の範囲を示す。岡田・他（1996）に加筆。

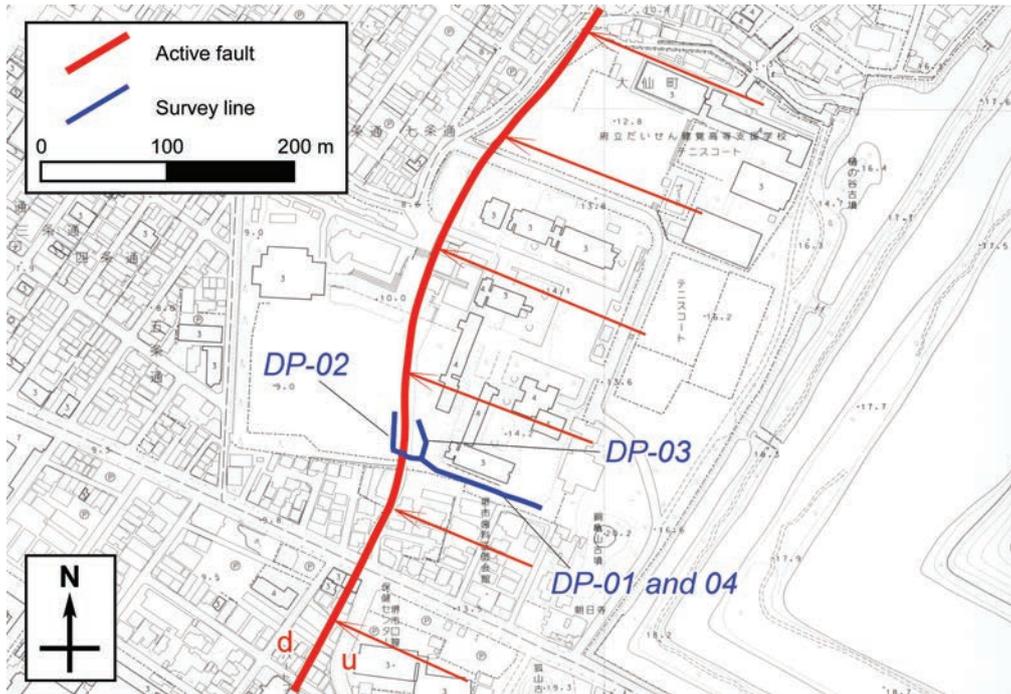
図 13 大仙地点の測線図

DP-01 測線は断層にほぼ直交する約 30 m の区間で、DP-04 測線は DP-01 測線を含む約 130 m の区間である。各測線の詳細な位置と Scan No. は図 14 に示す。図中の赤矢印は撓曲変形の範囲と傾斜方向を示す。基図には堺市発行の 2500 分の 1 地形図を用いた。

地中レーダー探査測線の位置を図 13～15 に示す。大仙地点の探査測線、DP-01～DP-04 の 4 測線は堺市大仙町の大阪女子大学跡に位置する（図 13、14）。DP-01 測線は、上町断層と考えられている比高約 1.5 m の崖地形（中田・今泉，2002）を横切る約 30 m の区間である。DP-02 測線は、DP-01 測線をほぼ含み、上町断層の撓曲変形帯（中田・他，1996）とほぼ直交する約 130 m の区間である。先述した比高約 1.5 m の崖を横切る際、DP-01 測線ではコンクリート舗装されたスロープ上に測線を設定したのに対して、DP-02 測線では、スロープ脇の土の上に測線を設定した（図 14）。トレンチ・群列ボーリング測線の位置では先述した崖の斜面は急傾斜しており、地中レーダー探査測線として不适当である。そのため、これら DP-01 測線および DP-04 測線はトレンチ・群列ボーリング測線とほぼ平行に約 25 m の距離をおいて南側へずらして設定した（図 14）。この 25 m の範囲で大きな構造の変化が無いかを確認するために補助測線として DP-02 測線と DP-03 測線での探査も行った。これらは DP-01 測線（DP-04 測線）とトレンチ・ボーリング測線をつなぎ、崖地形にほぼ平行になるように設定した。断層下盤側が DP-02 測線（約 30 m）、断層上盤側が DP-03 測線（約 30 m）である。なお、これらの 4 測線では上記のコンクリート舗装されたスロープ以外はすべて未舗装である。また、大仙地点ではこれら 4 測線での地中レーダー探査プロファイル測定（例えば、物理探査学会，1998）に加え、地中電磁波速度の推定を目的として、ワイドアングル測定（例えば、物理探査学会，1998）も行った。下盤側でのワイドアングル測線 DW-01 は DP-01 測線、DP-04 測線の Scan No. 5000 付近に位置し、上盤側でのワイドアングル測線 DW-02 は DP-01 測線・DP-04 測線と DP-03 測線との交点付近に位置する（図 14）。

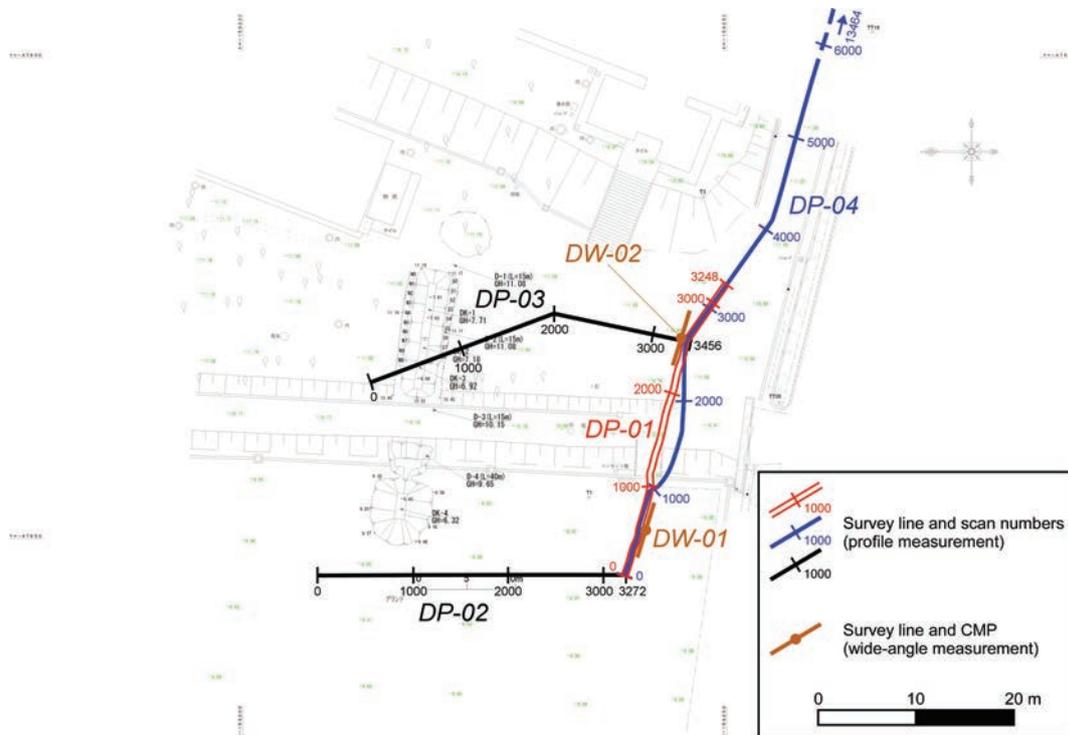
図 14 大仙地点の詳細測線図

DP-01 測線と DP-04 測線はトレンチ・群列ボーリング測線と約 25 m の距離をおいてほぼ平行である。この 25 m の範囲で大きな構造の変化が無いかを確認するために DP-02 測線と DP-03 測線を設定した。

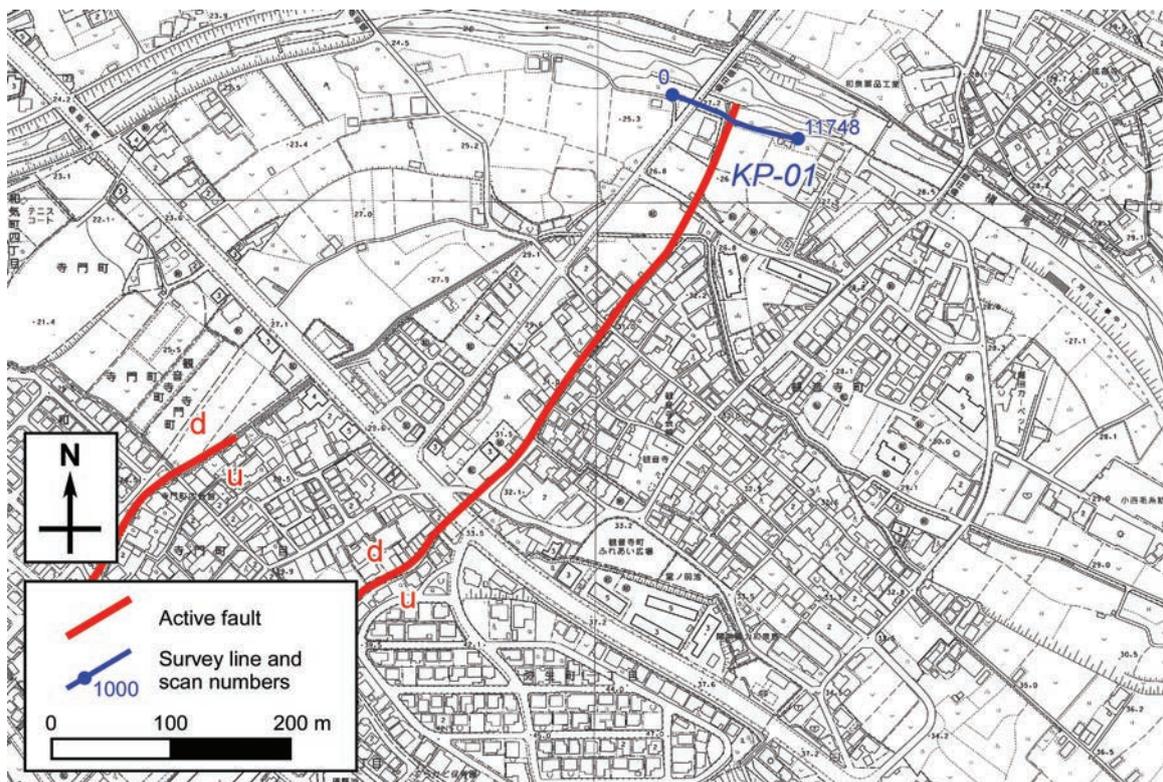
図 15 観音寺地点の測線図

KP-01 測線は断層にほぼ直交する約 120 m の区間である。基図には和泉市発行の 2500 分の 1 地形図を用いた。

観音寺地点の KP-01 測線は槇尾川左岸に位置する(図 15)。KP-01 測線は久米田池断層とほぼ直交し、槇尾川に並走する道路上に設定した。測線北西部での府道との交差点以外の区間はすべて未舗装である。KP-01 測線では同一測線上で、断面の下限を約 5 m とする探査と、同約 10 m とする探査を行った。以下では便宜的にこれらをそれぞれ KP-01A 測線、KP-01B 測線と称する。なお、KP-01 測線の南西方では、久米田池断層は地表部でおよそ 200 m 離れて並行する北東-南西走向の 2 条の断層に分岐している(図 15)。

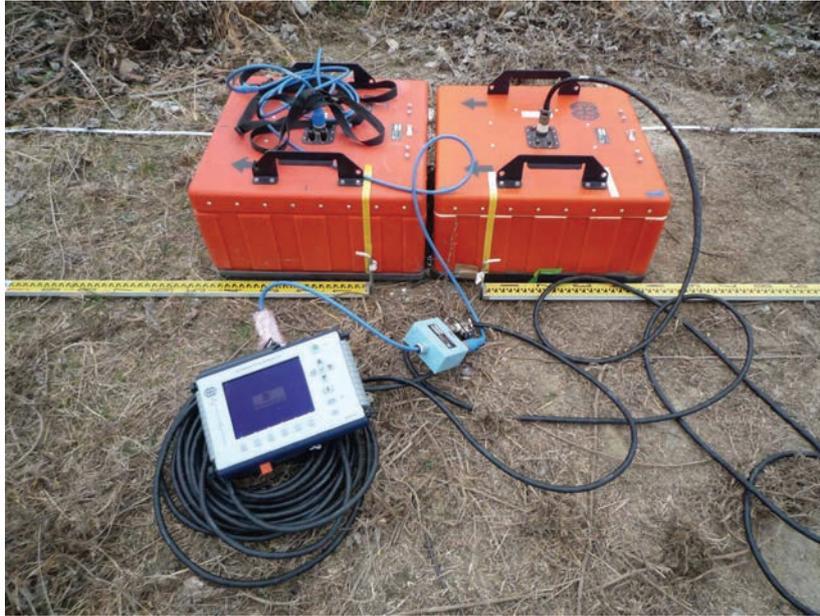
図 16 地中レーダー探査機器

中央に 2 台並んだオレンジ色の箱が送受信アンテナ（GSSI 社製 Model-5106）。1 台の中に送信アンテナと受信アンテナがそれぞれ 1 基ずつの 2 基セットで入っている。プロファイル測定の際は 1 台のみ用いて、ワイドアングル測定の際は 2 台同時に用いる。ワイドアングル測定では内蔵されている 2 基のアンテナの片方 1 基ずつをそれぞれ送信のみ・受信のみとして用いる。手前の液晶画面の付いた白色の箱が制御・記録装置（GSSI 社製 SIR-3000）。

地中レーダー探査のデータ取得における主な仕様を表 5 に示す。データ取得はプロフィール測定法(例えば、物理探査学会, 1998)およびワイドアングル測定法(例えば、物理探査学会, 1998)によって行った。地中レーダー探査で用いた測定システムは GSSI 社の SIR-3000 であり、送受信アンテナは GSSI 社製の電磁シールド付き 200 MHz アンテナ Model-5106 をプロフィール測定では 1 台、ワイドアングル測定では 2 台使用した(図 16)。探査期間は 2012 年 1 月 15 日~17 日で、大仙地点での電磁波送受信作業は 16 日の日中に、観音寺地点では 17 日の日中に行った。その作業風景を図 17、図 18 に示す。プロフィール測定ではサーベイホイールによってアンテナの移動と電磁波の送受信を同期させ、1 cm 間隔のスキャンを行った。再現性の確認のために各測線を往復して 2 回の測定を行った。取得データのサンプリング間隔は 0.25 nsec、記録データビット長は 16 bit、記録ファイル

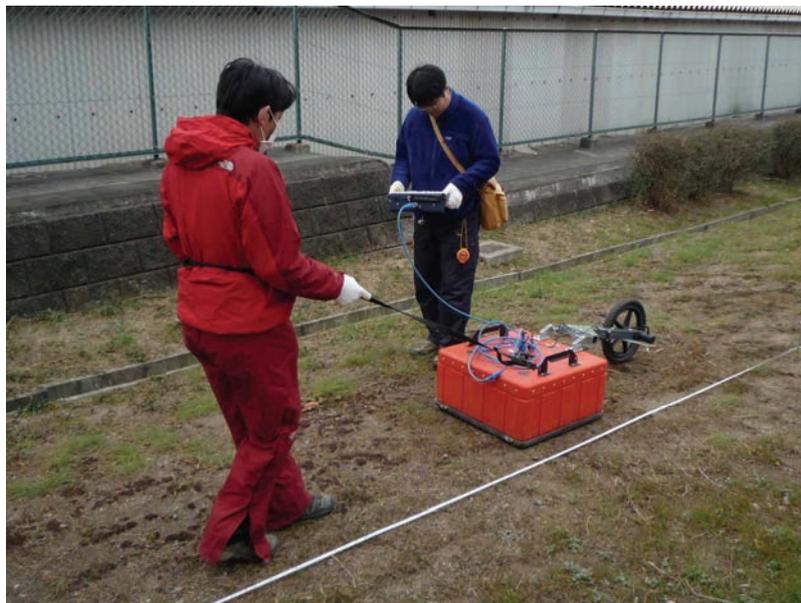
図 17 地中レーダー探査プロファイル測定法でのデータ取得の風景

アンテナ前方の人間（赤色の服）が送受信アンテナを牽引して移動させ、アンテナ後方の人間（紺色の服）が送受信制御・データ収録を行う。

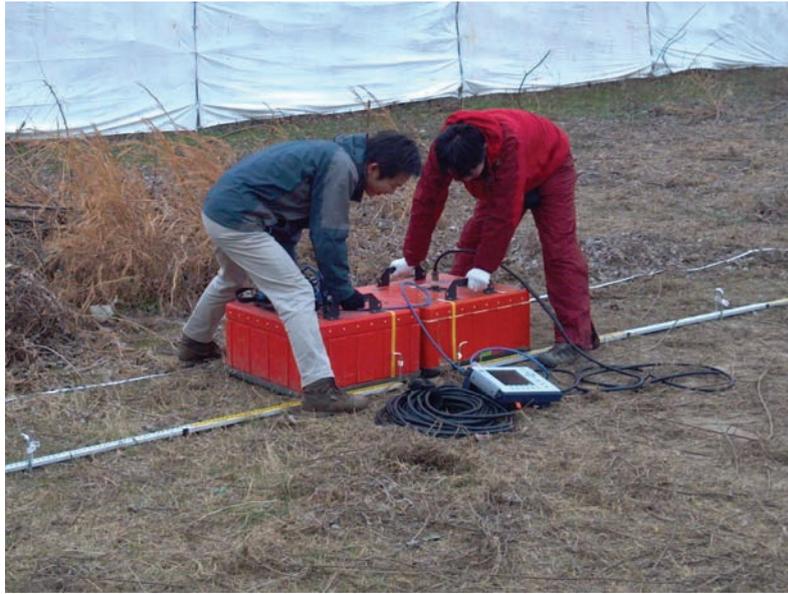
図 18 地中レーダー探査ワイドアングル測定法でのデータ取得の風景  
送信アンテナと受信アンテナの中間点が共通反射点となるようにしてアンテナの間隔を少しずつ変えながら、送受信・データ収録を行う。

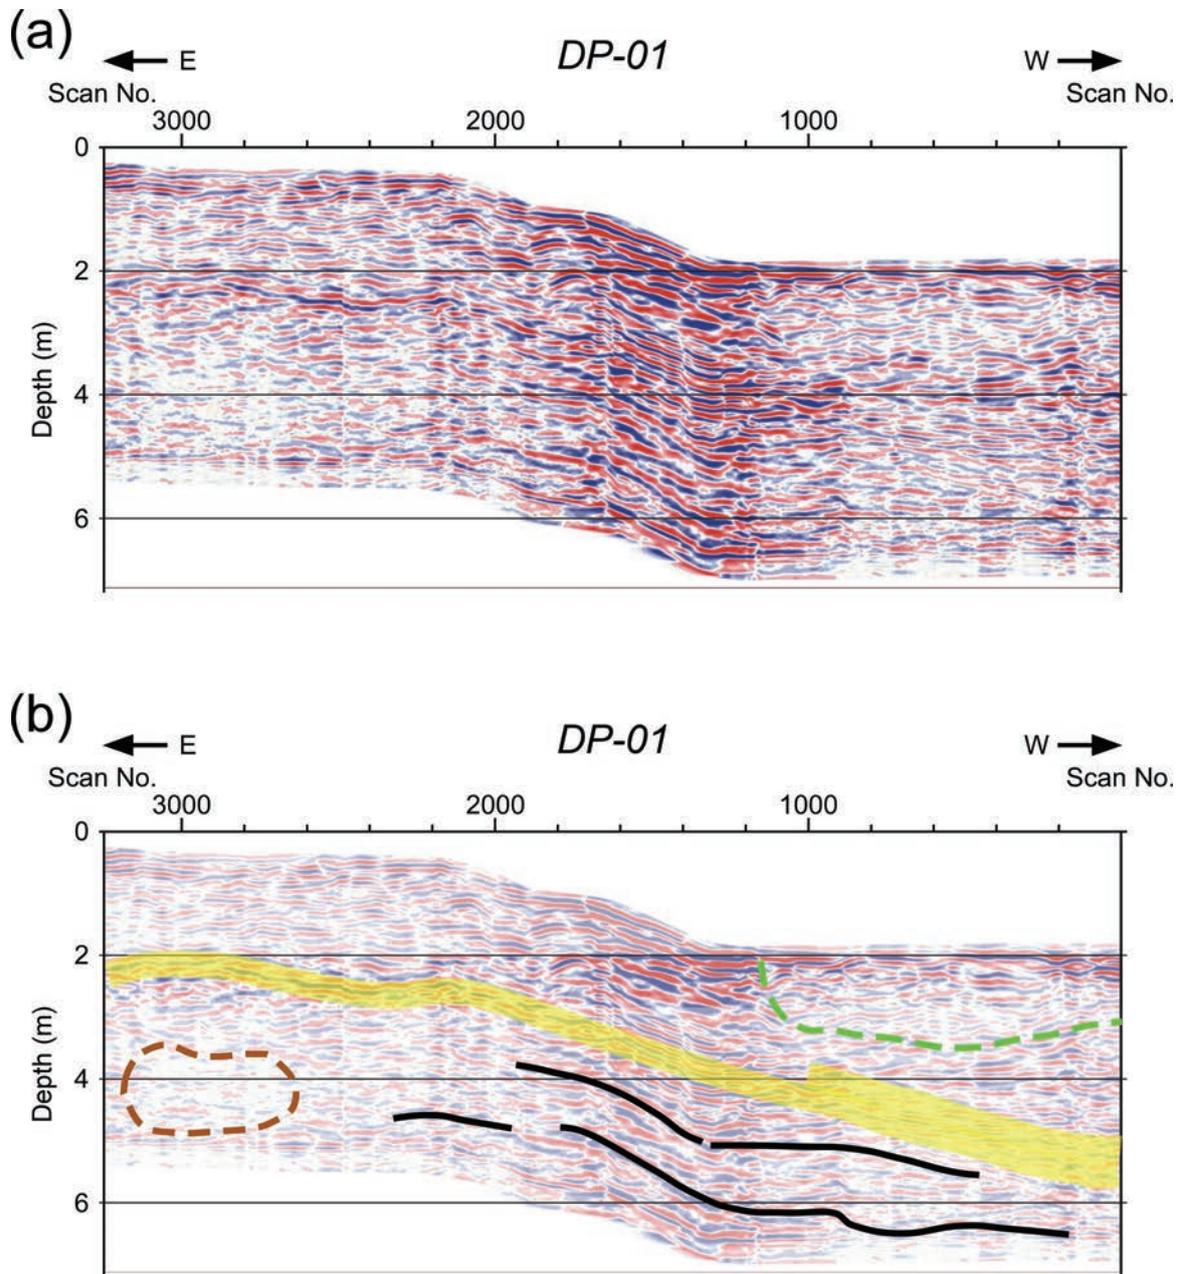
図 19 DP-01 測線の地中レーダー探査断面

深度は処理基準面に対する相対深度をあらわす。(a) 深度変換断面。(b) 解釈断面。緑色・茶色の破線は反射強度がとくに異なる領域の境界を示す。黄色部分は反射強度が強く、連続性の良い反射面が分布する領域を示す。黒色線は比較的連続性の良い反射面を示す。

DP-01 測線の断面（図 19）では、Scan No. 1200～1700 はコンクリートのスロープで、この区間で地表面に平行に見えている反射面はデータ処理によって消しきれていない強いノイズだと考えられる。逆に言うと、この区間で地表面と平行になっていない反射面は、実際の浅層地盤構造をあらわしている可能性が高い。スロープのコンクリート部分でのノイズでかなり錯覚されてしまう面もあるが、断面全体では上町断層による撓曲変形を示唆していると考えられる。とくに、図中の黄色で示した部分は反射強度が強く、比較的連続性の良い反射面が分布する。この黄色で示される領域は崖の東側（上昇側）では緩やかに西傾斜し、崖の直下では西傾斜がきつくなり、崖の西側（低下側）の地表が平坦な部分でも地表に関係なく西傾斜している。この形状は上町断層による変形によるものと考えられる。また、Scan No. 1200 から断面西端の緑色破線の上方の領域は、周辺に比べて反射強度がとくに弱く、かつ、緑色破線とその少し下方ではやや強いながらも連続性が悪く凸凹した反射面が見られる。緑色破線の上方の領域は池や小河川跡、あるいは何かの埋め戻し跡などの可能性がある。Scan No. 2600～3100、深度 4 m 前後の茶色破線で囲まれる領域も、周辺に比べて反射強度がとくに弱い領域として特徴付けられる。ただし、この深度から言って、上記のものとは異なり、埋土などではないと考えられる。以上、DP-01 測線の断面の特徴をいくつか挙げたが、実際の地層との対応をつけるためには、地中レーダー探査のデータ処理をより詰めて行うと共に、トレンチ調査や群列ボーリング調査の結果と照らし合わせて地中レーダー探査断面の地質学的解釈を進めていく必要がある。

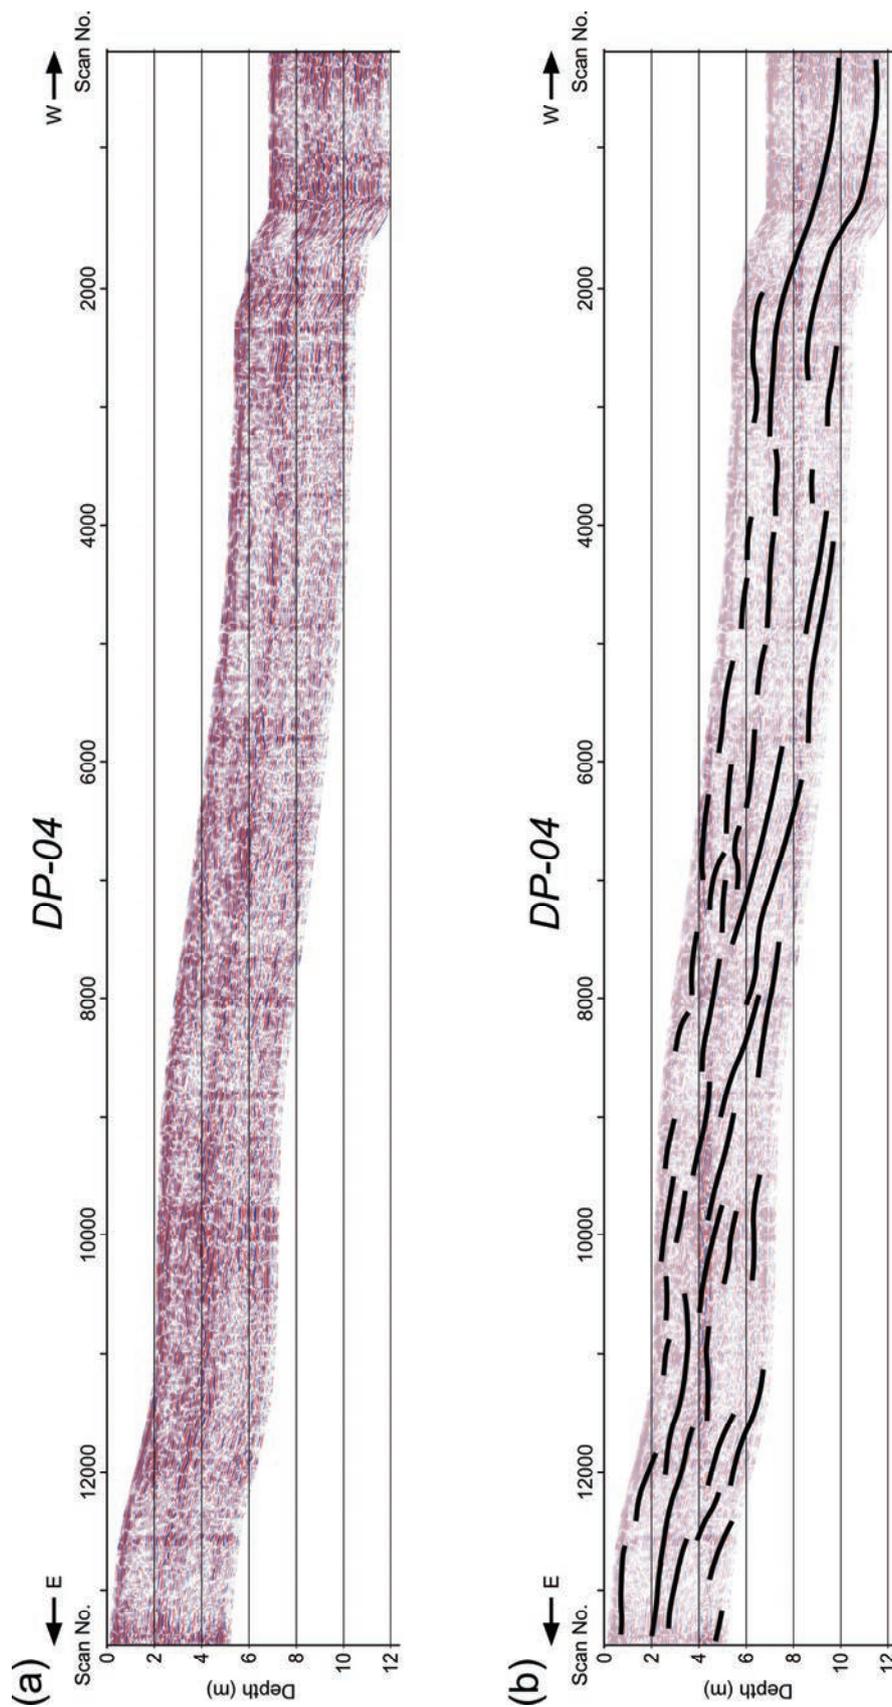
図 20 DP-04 測線の地中レーダー探査断面

深度は処理基準面に対する相対深度をあらわす。(a) 深度変換断面。(b) 解釈断面。  
 黒色線は比較的連続性の良い反射面を示す。

DP-04 測線の断面（図 20）では、とくに特徴的な反射面は見られないが、比較的連続性のよい反射面を捉えると、図中の黒色線で示されるように多くの西傾斜の反射面が見られる。これらの中には上町断層による撓曲変形を示す西傾斜の地層と対応しているものも含まれていると考えられる。しかし、地中レーダー探査断面の地質学的解釈を行うためには、DP-01 測線と同じく、より一層のデータ処理と、トレンチ調査や群列ボーリング調査の結果との比較が必要である。

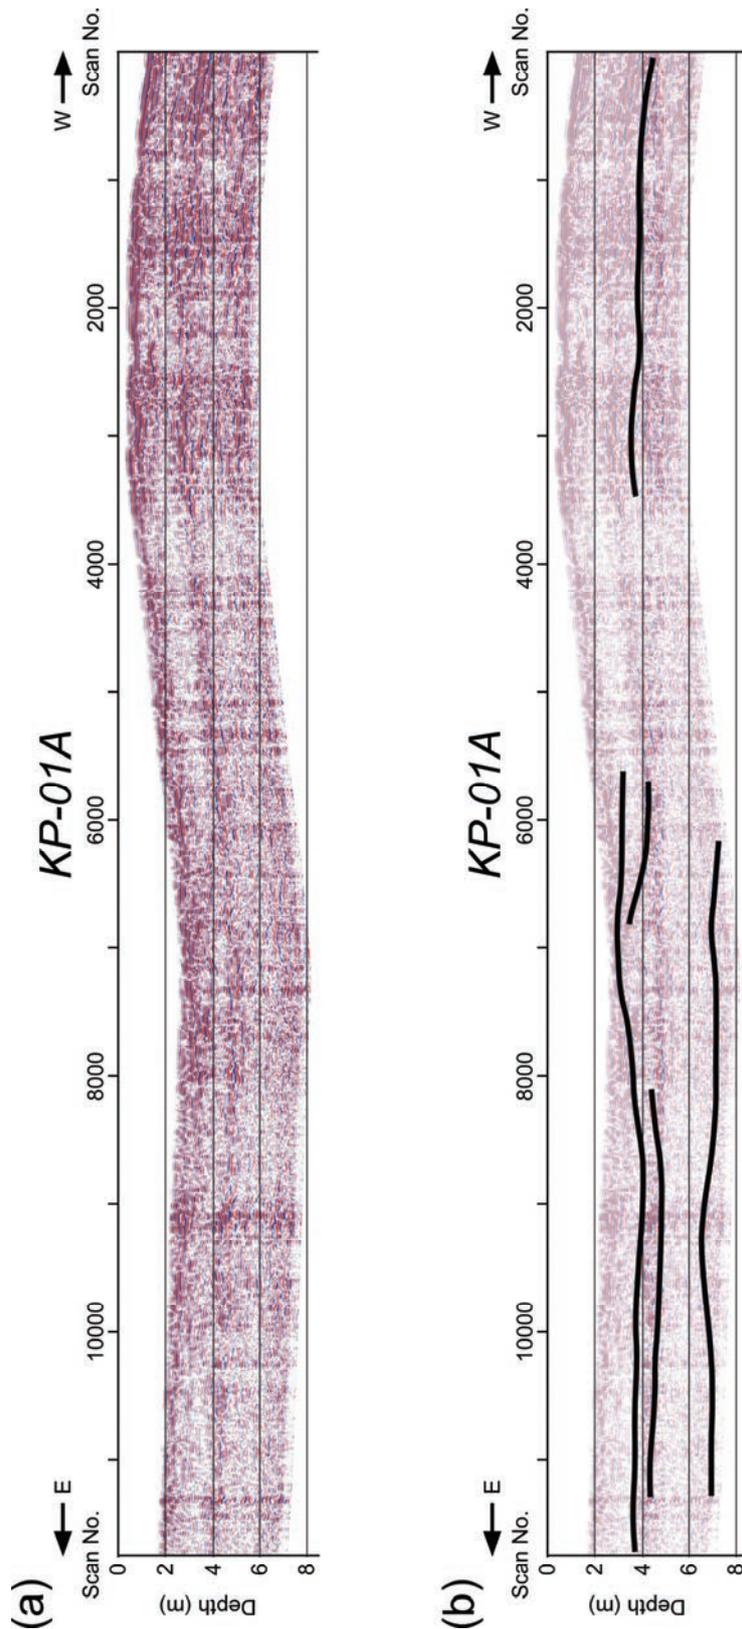
図 21 KP-01A 測線の地中レーダー探査断面

深度は処理基準面に対する相対深度をあらわす。(a) 深度変換断面。(b) 解釈断面。黒色線はやや連続する反射面が見られるところをさらにつないだものであり、本断面での反射面の連続性は非常に良くない。とくに地表部で人工改変のある断面中央やや西側の領域では、断面が非常に不鮮明で反射面の追跡がまったく行えない。

KP-01A 測線の断面（図 21）と KP-01B 測線の断面（図 22）では、全体的に断面が不鮮明で反射面を認識するのが難しい。とくに地表部で人工改変が激しい Scan No. 3500～5500 では、断面が非常に不鮮明で反射面の追跡がまったく行えない。表層付近に表土・盛土、その下部の深度 2 m 前後までに段丘礫層、さらにその下部に大阪層群の泥層という調査地点の地質は、地中レーダー探査によるイメージングに不向きであった可能性が高い。礫層中に細粒で連続性の良い砂層やシルト層があれば、また、大阪層群の泥層の上面が電磁波を反射しやすい物性ならば、それらの境界面からの反射波を検出できる可能性があるが、現段階のデータ処理結果の断面では見えていない。

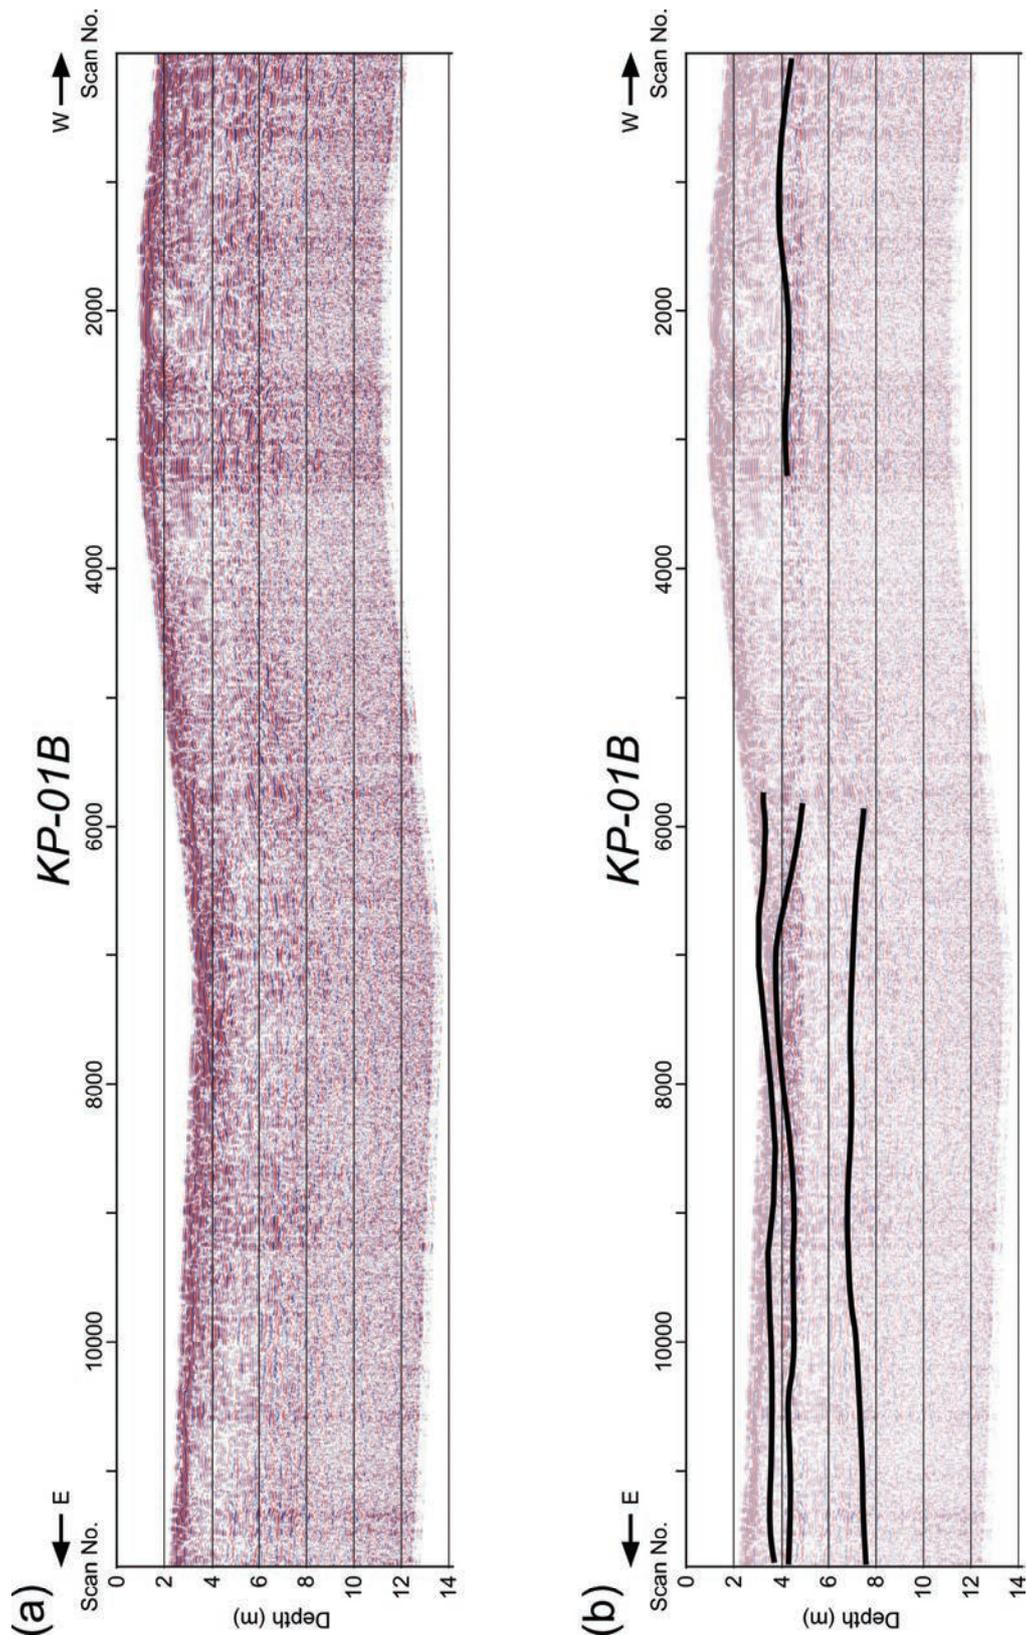
図 22 KP-01B 測線の地中レーダー探査断面

深度は処理基準面に対する相対深度をあらわす。(a) 深度変換断面。(b) 解釈断面。黒色線はやや連続する反射面が見られるところをさらにつないだものであり、本断面での反射面の連続性は非常に良くない。とくに地表部で人工改変のある断面中央やや西側の領域では、断面が非常に不鮮明で反射面の追跡がまったく行えない。

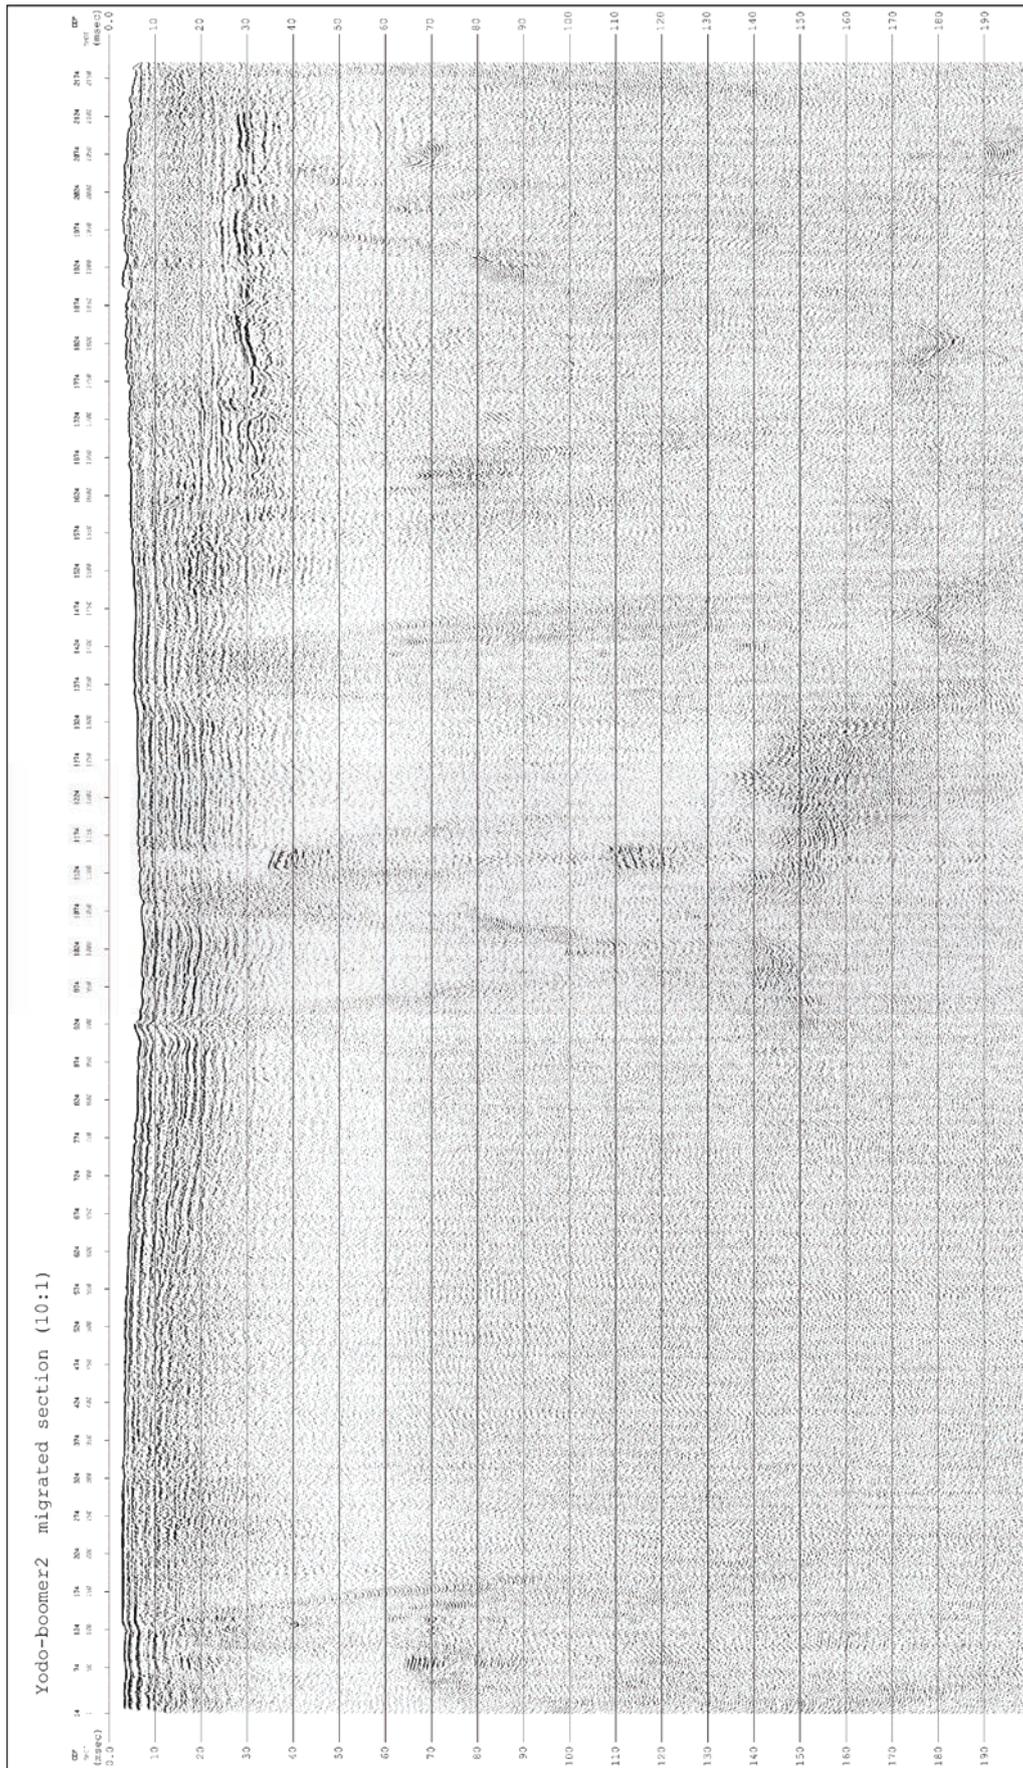
図 26 新淀川音波探査の時間断面（ブーマー、50J）  
断面の縦横比はおよそ 10 : 1。

新淀川での音波探査は、ウォーターガンとブーマーの2種類の音源を使用して実施した。ブーマー音波探査は、護岸や橋脚からの反射が出来るだけ地層情報に影響が少なくなるように、(1)通常の機器配置で出力200J、(2)通常の機器配置で出力50J、(3)発振体をストリ

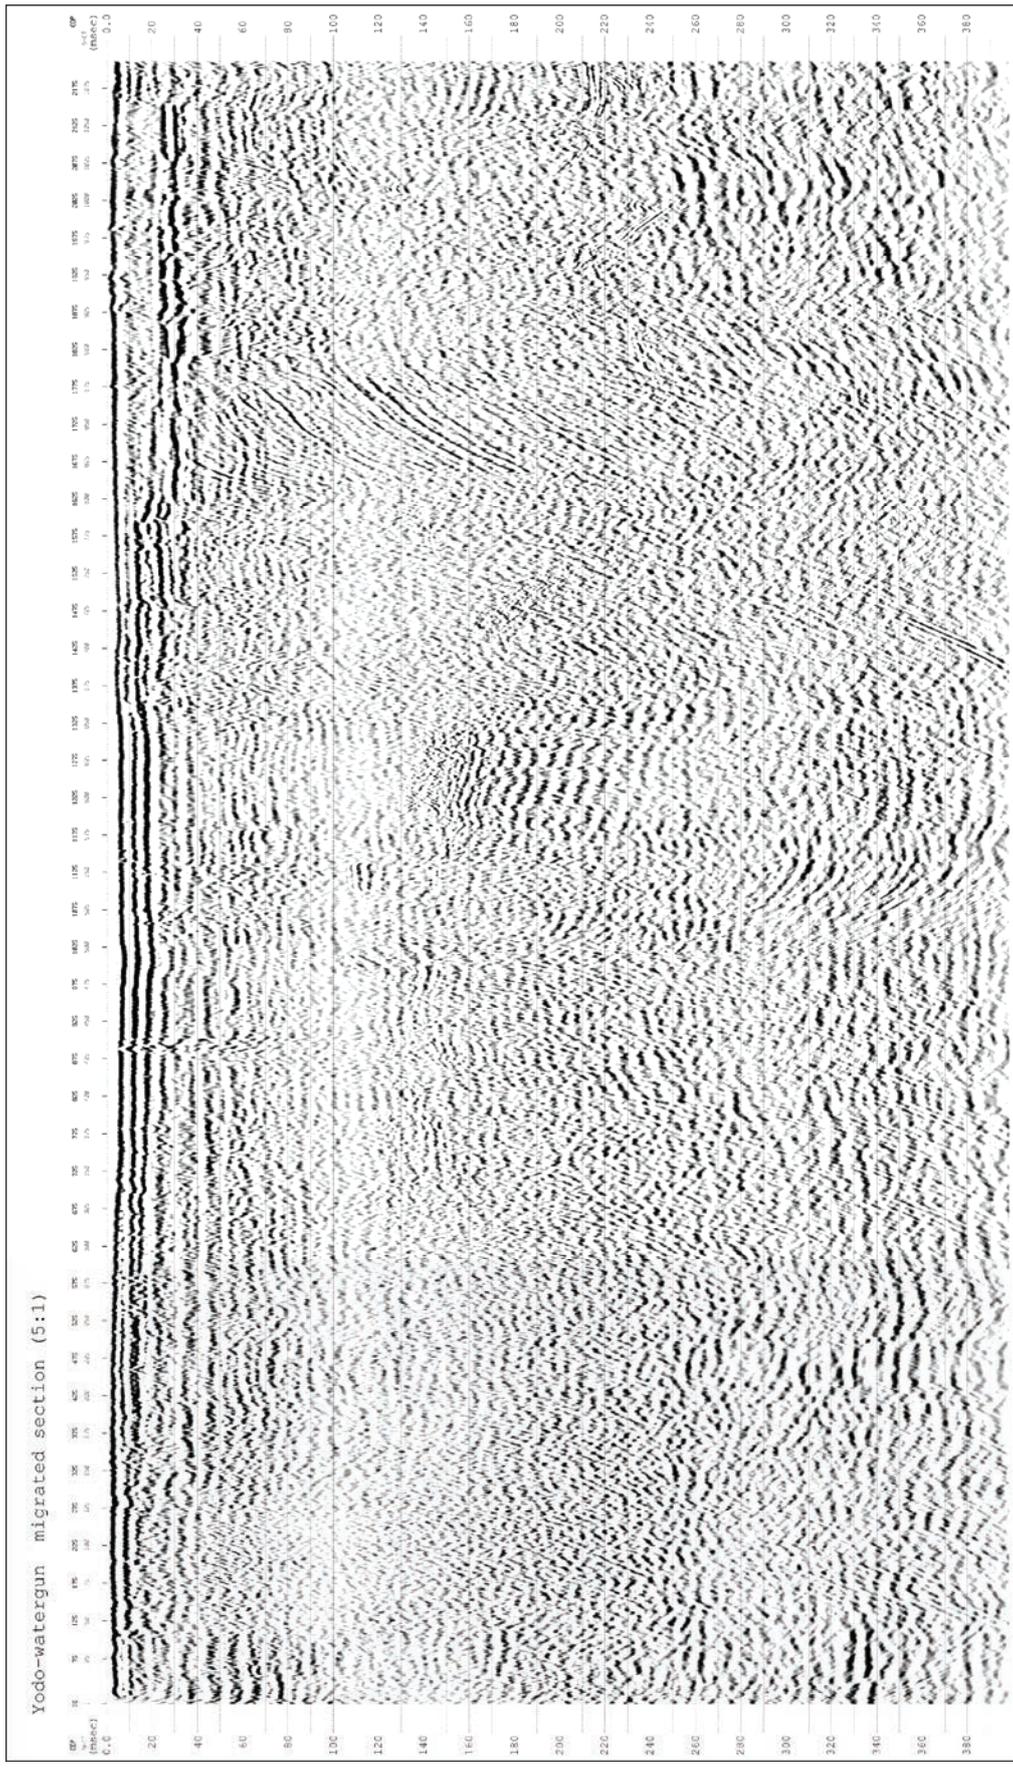
図 27 新淀川音波探査の時間断面（ウォーターガン）  
断面の縦横比はおよそ 5 : 1。
