### 3. 3 断層活動履歴や平均変位速度の解明のための調査観測

#### 3. 3. 1 活動履歴調査

(a) 業務題目 活動履歴調査

##### (1) 平成 23 年度業務の成果

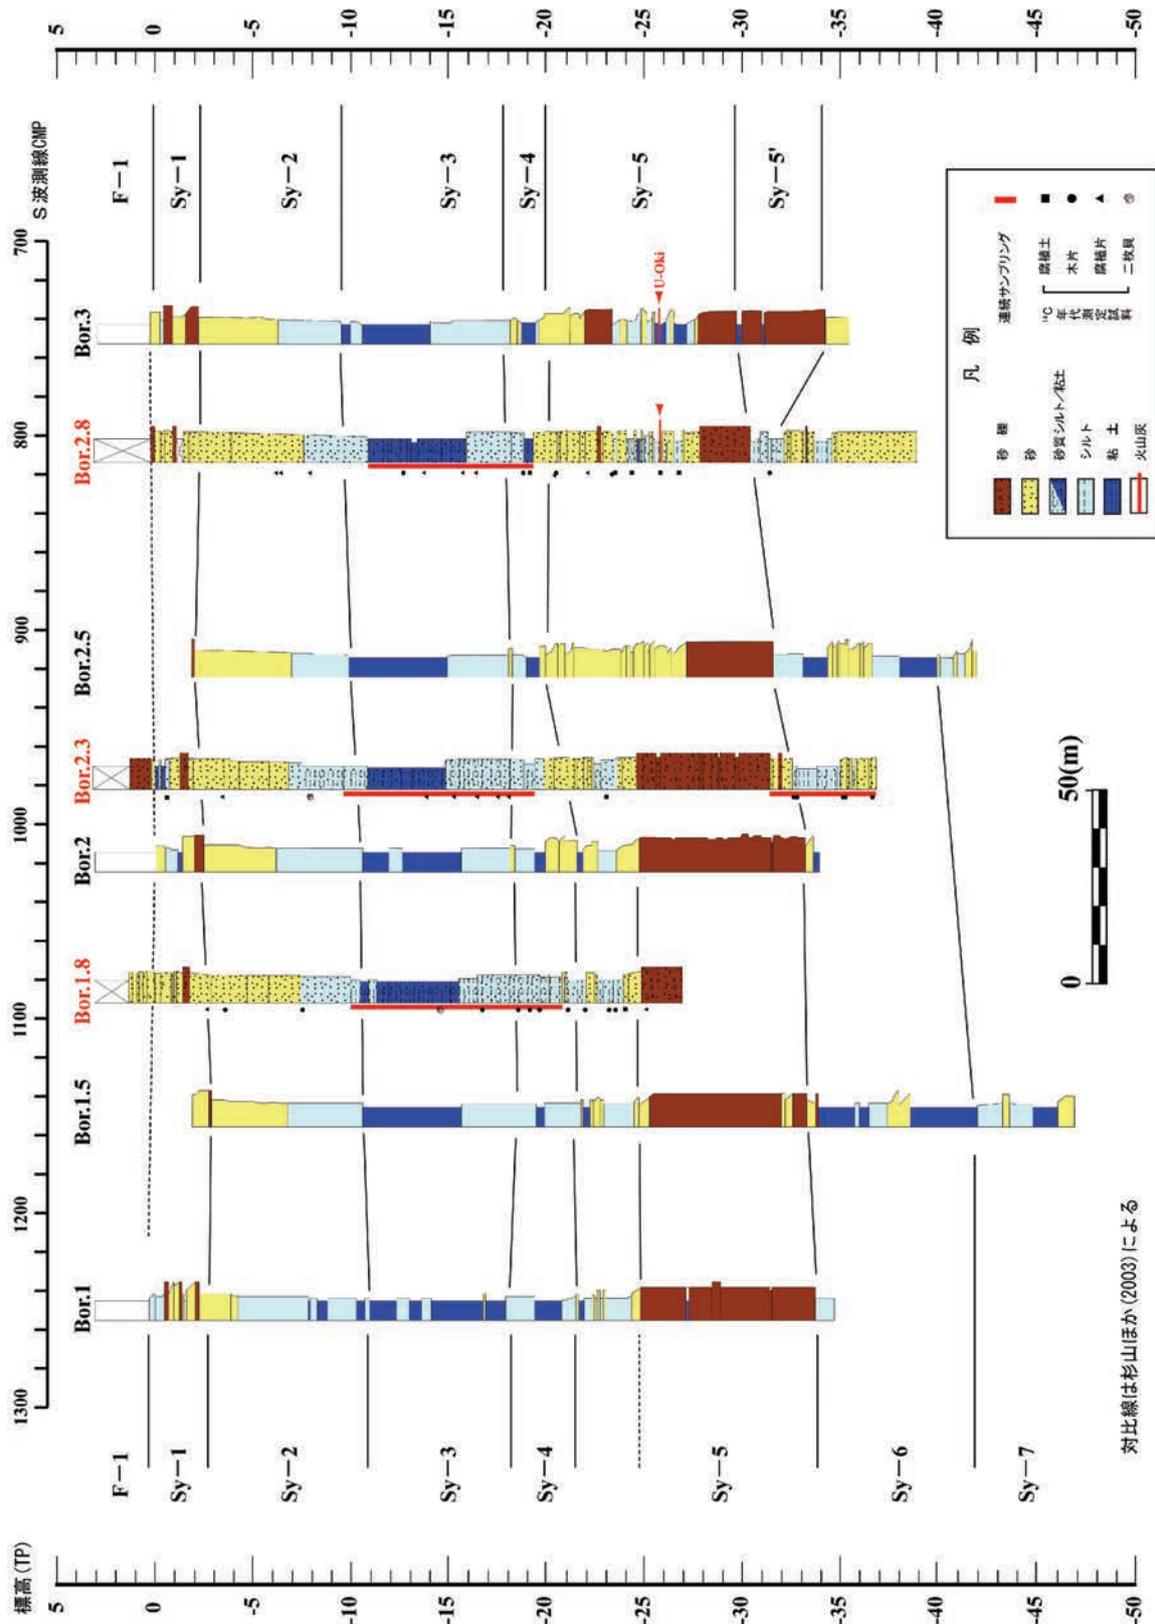
図 29 新淀川における暫定地質断面図

各地層の名称、対比は杉山ほか（2003）による。今後、年代測定、火山灰分析等の各種分析をおこなって、地層の対比を明確にする。

ボーリングには、杉山ほか（2003）および三浦ほか（2003）と概ね調和的な地質が確認された（図 29）。ボーリングの地質は、下位から沖積基底礫層、貝殻片を含む砂泥互層からなる内湾泥層、上方細粒化を伴うシルト層から砂層による三角州堆積層、腐植質シルト層を含む河川性堆積物、地表直下の人口改変層によって構成される。Bor. 2.8 の深度-28.9m には、U-0ki 火山灰（町田・新井、2003）とみられる層厚約 2 cm の白色火山灰が認められる。今後、放射性炭素同位体年代測定や火山灰分析等によって各地層の対比を明確にし、既存成果を含めた精緻な地質断面図を作成する。

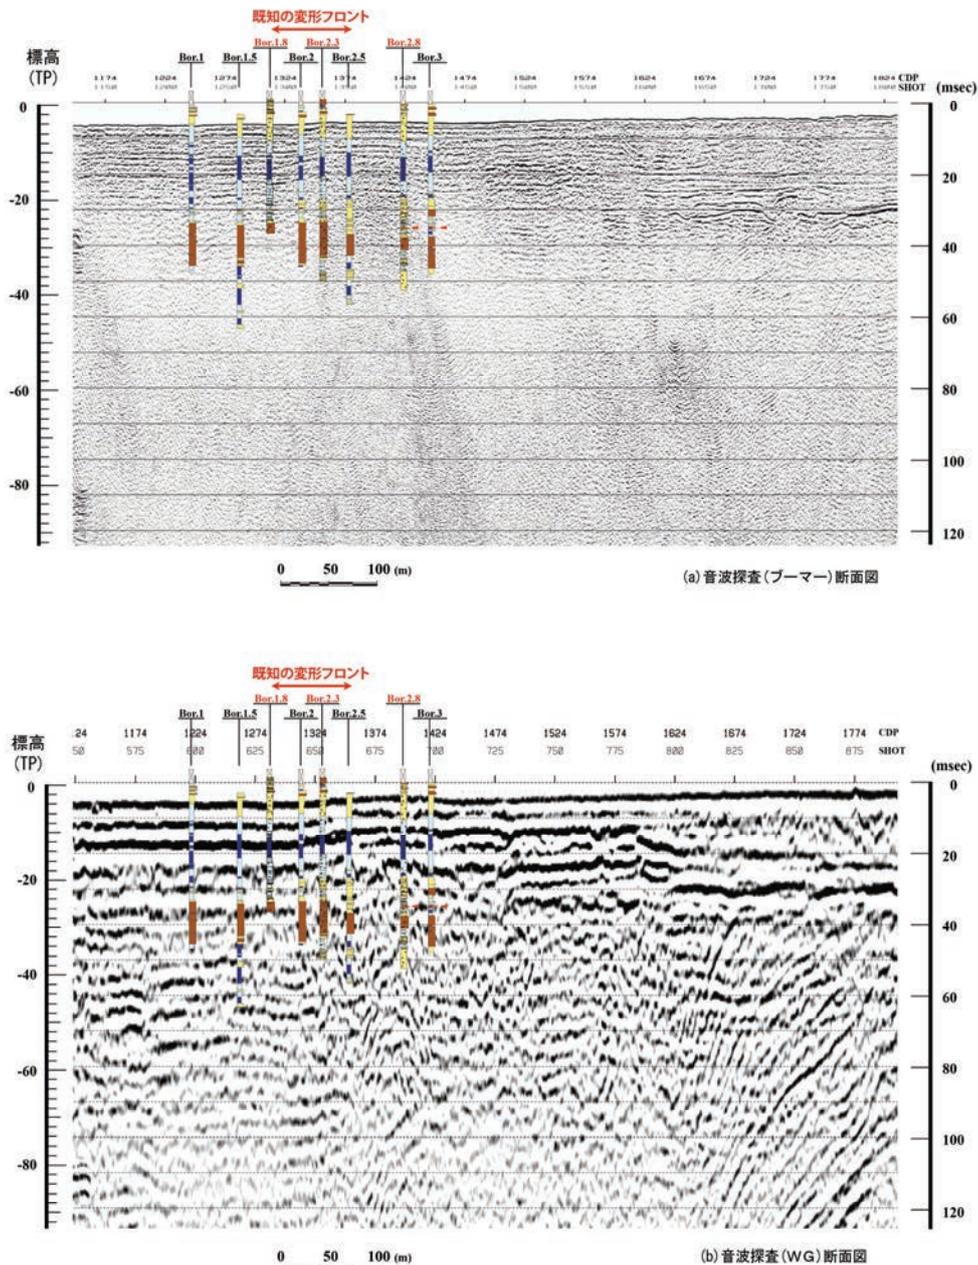
図 30 新淀川における音波探査・ボーリング調査による暫定解釈断面図

既存の断層帯近傍について、ブーマーおよびウォーターガンの音響構造とボーリングの地質断面との暫定的な対比を試みた。今後より詳細な地質情報をもとに検討する必要があるが、現状では、音波探査断面において既知の変形フロントと調和的な位置に、西側低下の撓曲構造が認められる(図 30)。この撓曲変形は、ブーマーおよびウォーターガンともに川底まで及んでおり、サブテーマ 1 の詳細 DEM 等による周辺の変動地形と矛盾しない。すなわち、上町断層帯の東側に分布し、従来は砂州と考えられた微高地が上町断層帯の活動によって隆起して形成された可能性を支持する。仮に、杉山ほか(2003)の層序と年代を用いれば、この隆起イベントの発生年代は、少なくとも約 2500 年前以降と推定される。この点については、音波探査断面とボーリングの地質対比を基にさらに詳細な検討を実施し、上町断層帯の最新活動やそれ以前の活動について具体的に検討していく必要がある。

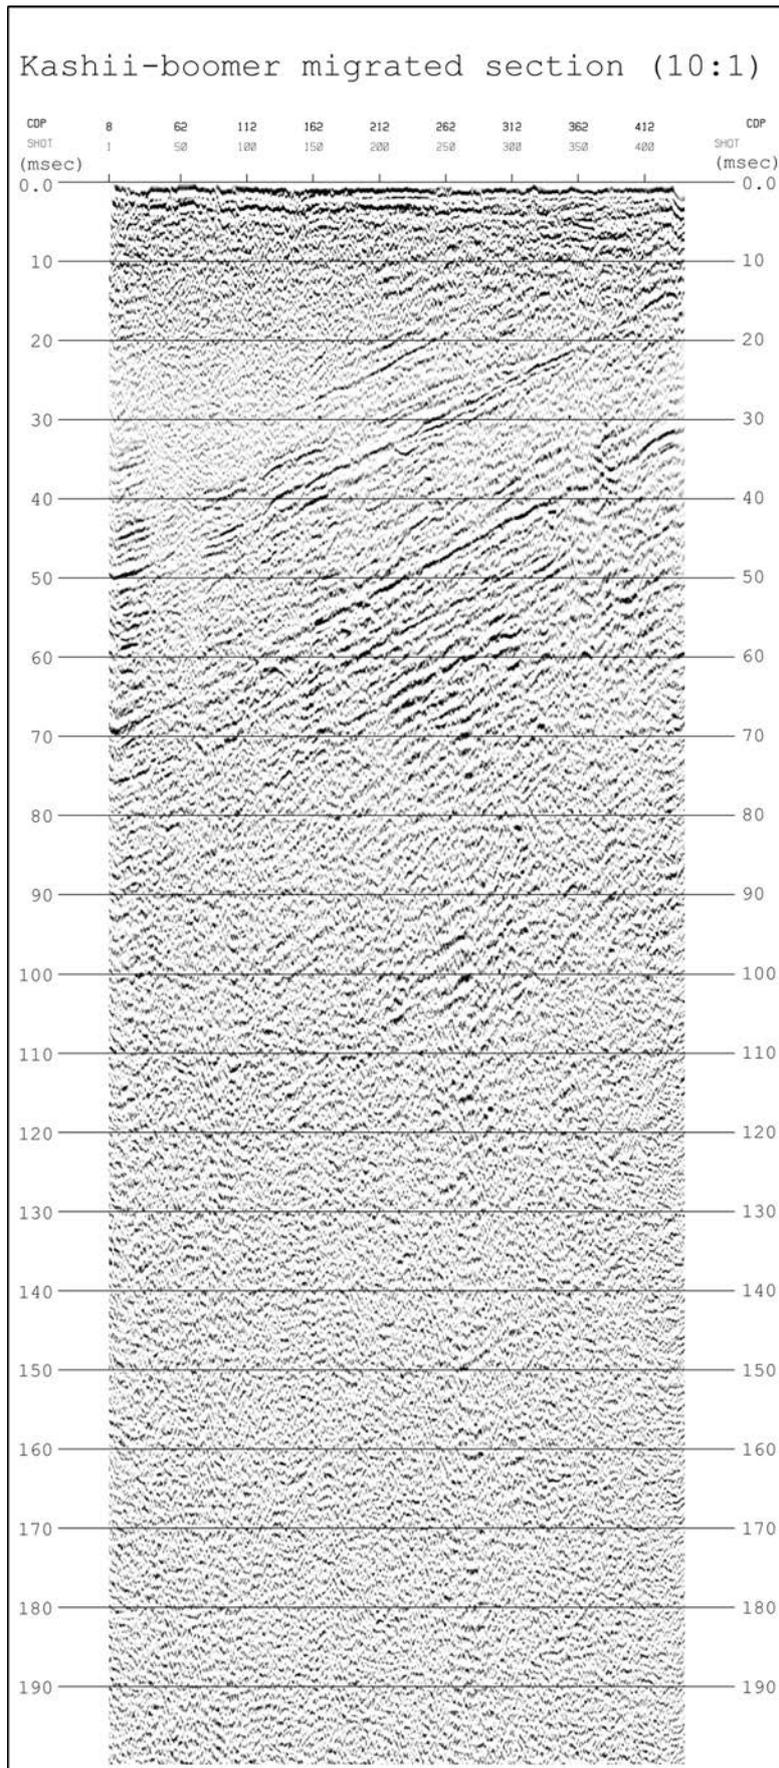
図 33 檜井川音波探査の時間断面（ブーマー）  
断面の縦横比はおよそ 10 : 1。

取得した音波探査データには、地質情報以外に海底面や地層境界面などからの多重反射や、測定時の船舶のノイズ等の各種ノイズが含まれている。また、断層など地質構造が急変するところで回折波が生じる事や、地層が傾斜している事によって実際よりも深度が浅くなる等、実際と異なる地質構造がイメージされることがある。音波探査データ処理は、新淀川の際と同様に、これらの各種ノイズを抑制、除去する事によって S/N 比と分解能を向上させると共に、回折波や見かけの深度を補正して真の地質構造を反映した明瞭な反射断面図を作成する事を目的として行った。ブーマーの処理断面を図 33 に示す。

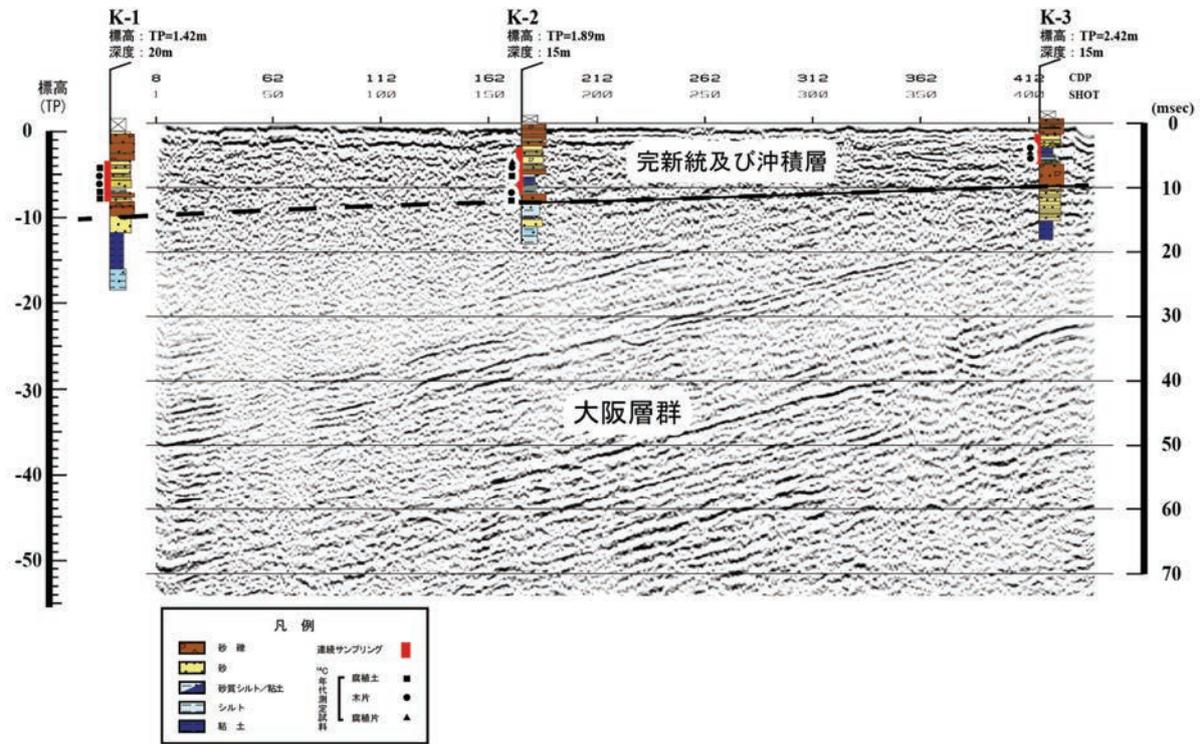
図34 樫井川における音波探査・ボーリング調査による暫定解釈断面図

音波探査で明瞭にイメージされる大阪層群相当層は、海側に向かっておよそ4%の勾配で急斜する。この海側へ傾斜する構造は、従来の推定のように海岸付近もしくはさらに海側に逆断層が存在し、樫井川の測線が逆断層上盤側に位置する可能性を示す。これは、完新統が約10mと比較的薄く分布することと調和的である。今後、大阪層群相当層の年代を推定して海側へ傾斜する構造が活構造に由来するかを詳しく検討するとともに、完新統の年代測定、火山灰分析等を実施して、断層活動に関連した堆積構造の有無を検討していく。

樫井川における音波探査とボーリング調査の結果に基づく、暫定的な解釈断面を図34に示す。
