第 398 回地震調査委員会資料

令和 6 年(2024 年)能登半島地震に伴い
陸上に出現した地表変状の現地調査および
臨時地震観測による富来川南岸断層周辺の震源分布

令和 6 年 3 月 11 日

産業技術総合研究所

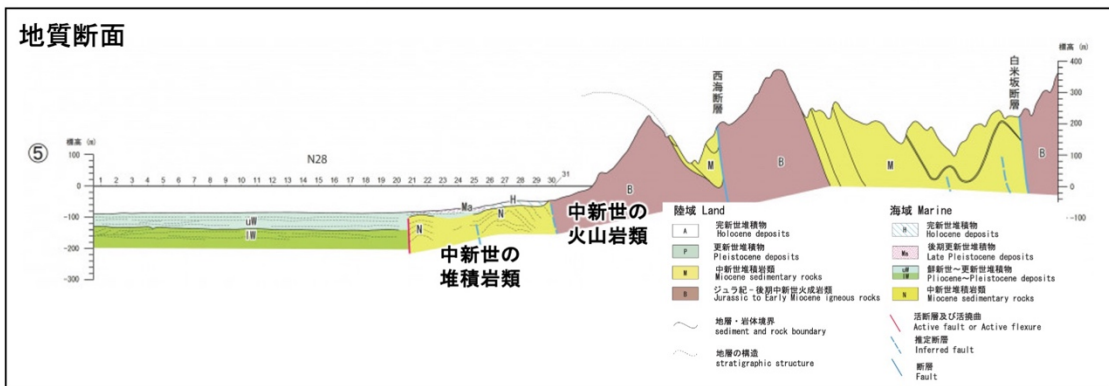
図1 能登半島の地質と調査地位置図。青★印は2024年1月1日の地震の震央、青枠は図2の範囲(珠洲市若山町)、左下の青×印は志賀町北部の調査地点を示す。基図は井上ほか(2010)及び尾崎(2010)。

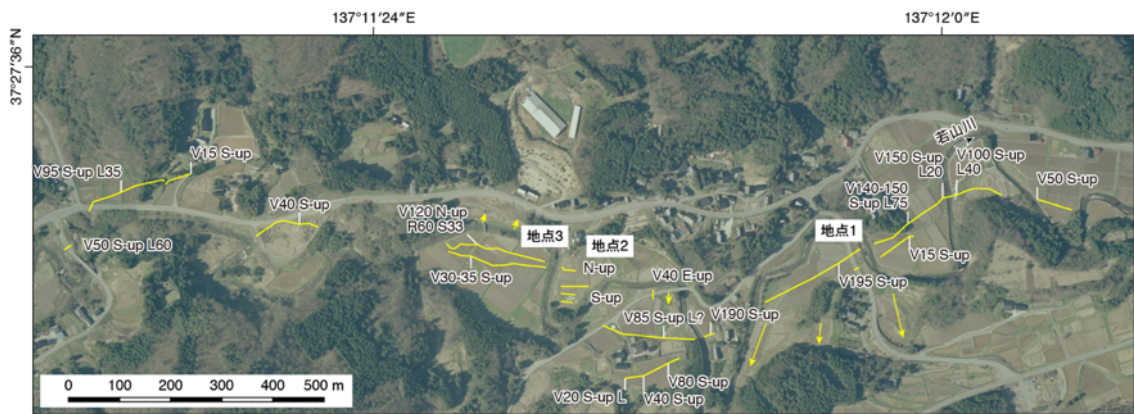
最も大きな落差が認められた地区。水田や道路を切断して並走、雁行する複数の地表変状が認められた（図 2、3）。地表変状の分布は東西から東北東―西南西方向。断面形態としては、主に南側上がりの急傾斜の撓曲崖と背面につづくなだらかな南傾斜の面からなる非対称な背斜状構造を呈し、南北方向の短縮変形によるものと解釈できる。落差に加えて横ずれも観察される。多くは左横ずれであるが、同様な走向でも右横ずれを示す地点も認められた。地点 1：一枚の水田に約 195 cm の南側上がりの落差が認められ（図 5）、隆起側では南への傾動が長さ 150 m 以上にわたって続く（図 6）。非対称な背斜状構造が形成されたような断面形態を示す。

図3 今回の調査で観察した地表変状（若山町中）。本図の範囲を図2に示す。基図は国土地理院航空写真を用いた。

V：落差、N-up：北側上がり、S-up：南側上がり、E-up：東側上がり、L：左ずれ、R：右ずれ、S：短縮。数字はcm、矢印は傾動方向とおおよその傾斜範囲を示す。

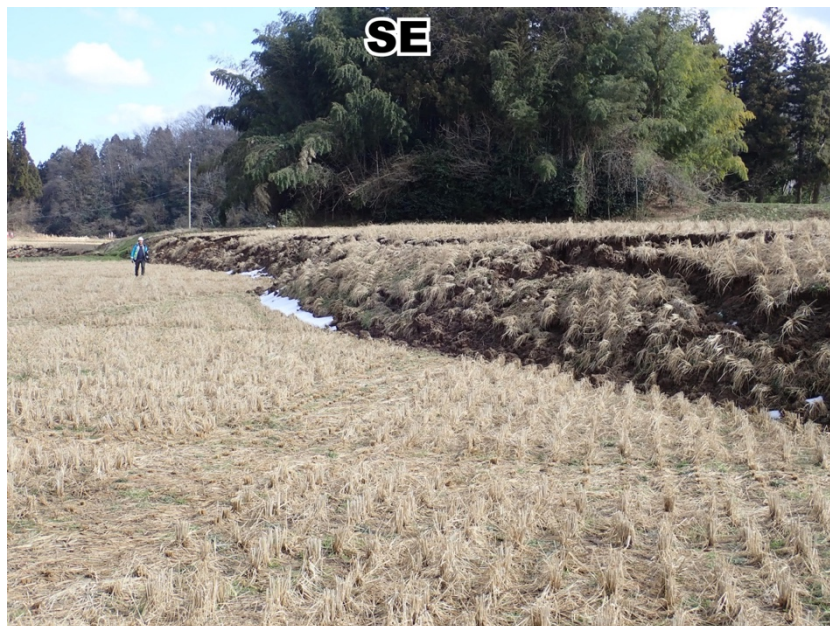
図5 水田に生じた南側上りの落差（地点1）。南東に向かって撮影。人物の身長は約180cm。（若山町中）

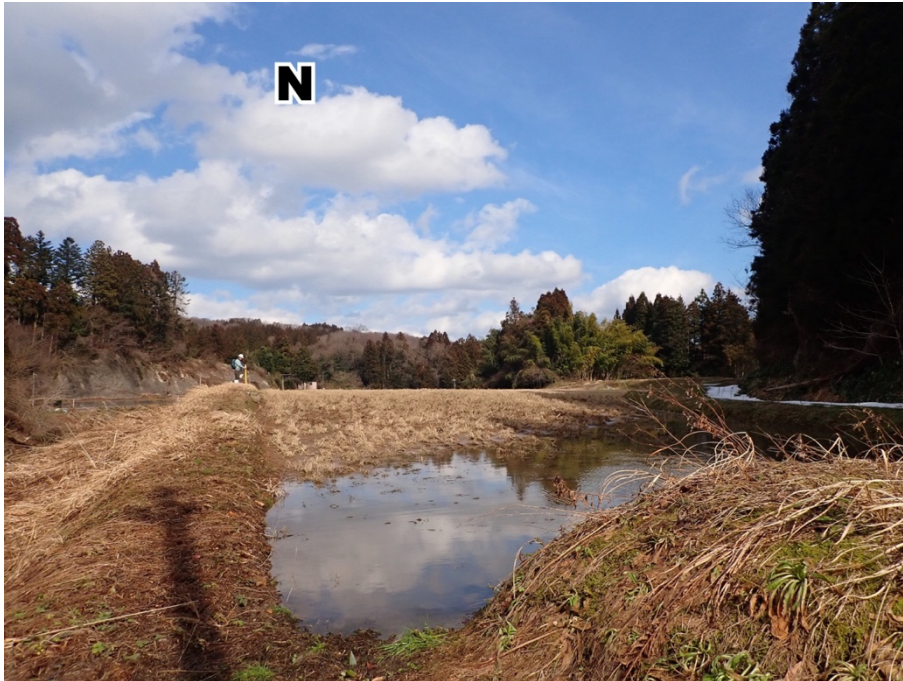
図6 南に傾斜した水田（地点1、図5の南方）。北に向かって撮影。人物の身長は約170 cm（若山町中）

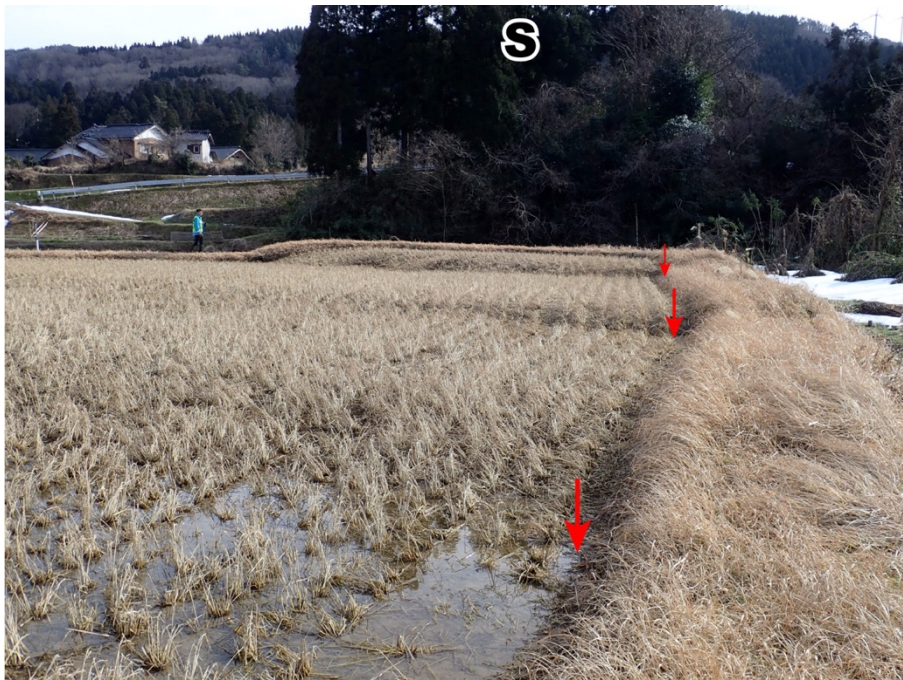
地点 2：3 条の並走する南側上がりの地表変状と、それに向かい合う北側上がりの地表変状が一枚の水田や畦道に段差として現れている（図 7）。

図7 水田や畦道に生じた3条の並走する南側上がりの段差（地点2）。段差の位置を赤矢印で示す。南に向かって撮影。（若山町中）

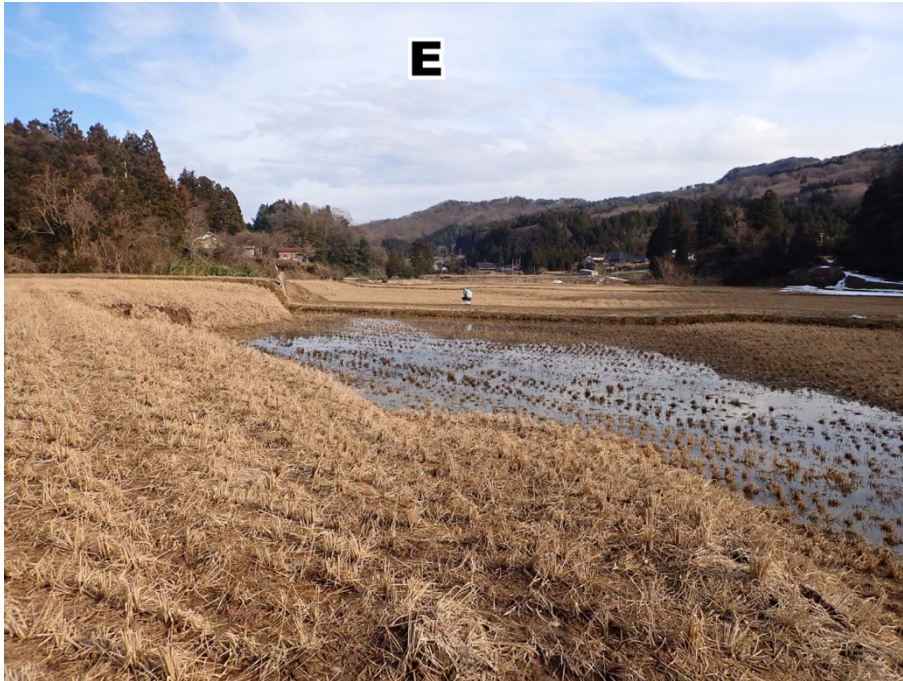
地点 3：一枚の水田に約 120 cm の北側上がりの落差が認められ、その 20～30 m 南では南側上がり 30～35 cm の落差が生じ、両者の間の水田が水を湛えている（図 8）。北側上がりの落差の北側では小河川を超えて北への傾動が続き、南側上がりの落差の南側では南への傾動が見られる。

図8 もともと一枚の水田に北側上がりの落差(左側)と南側上がりの落差(右側)が生じ、それらの間で水を湛えている様子(地点3)。東に向かって撮影。(若山町中)

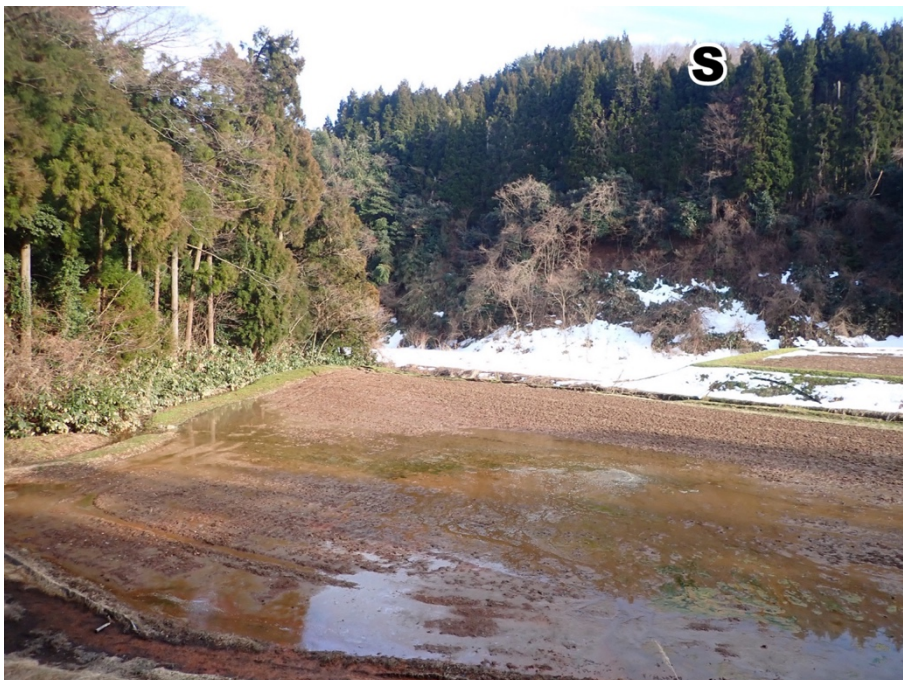
図9 若山川左岸に認められた一枚の水田の北への傾動(地点4)。水田の写真手前側が低下し湛水している。南に向かって撮影。(若山町宗末)

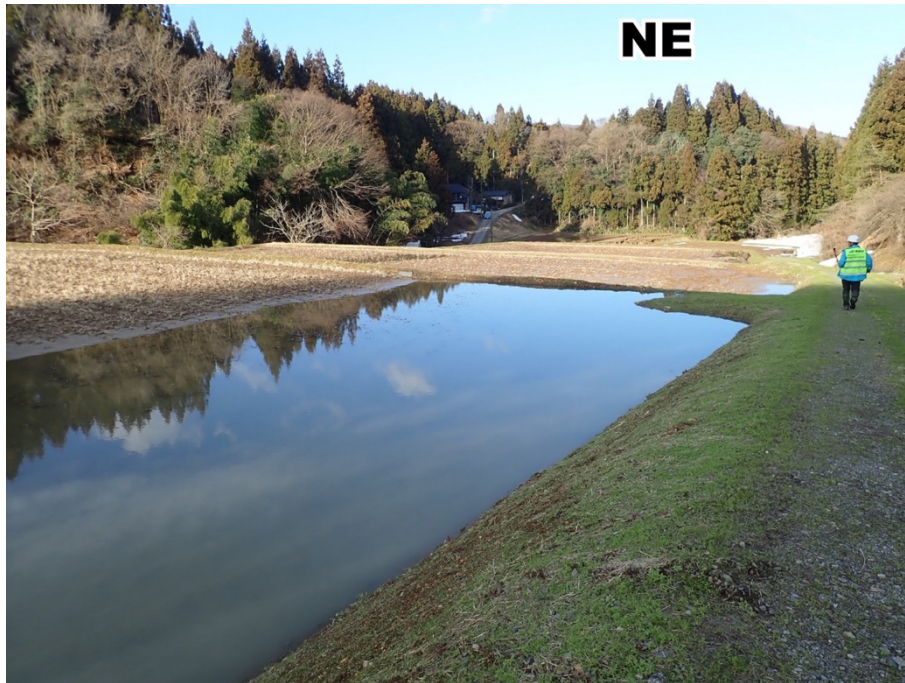
図 10 若山川右岸に認められた水田の南への傾動（地点 4）。低下側が湛水している。北東に向かって撮影。（若山町宗末）

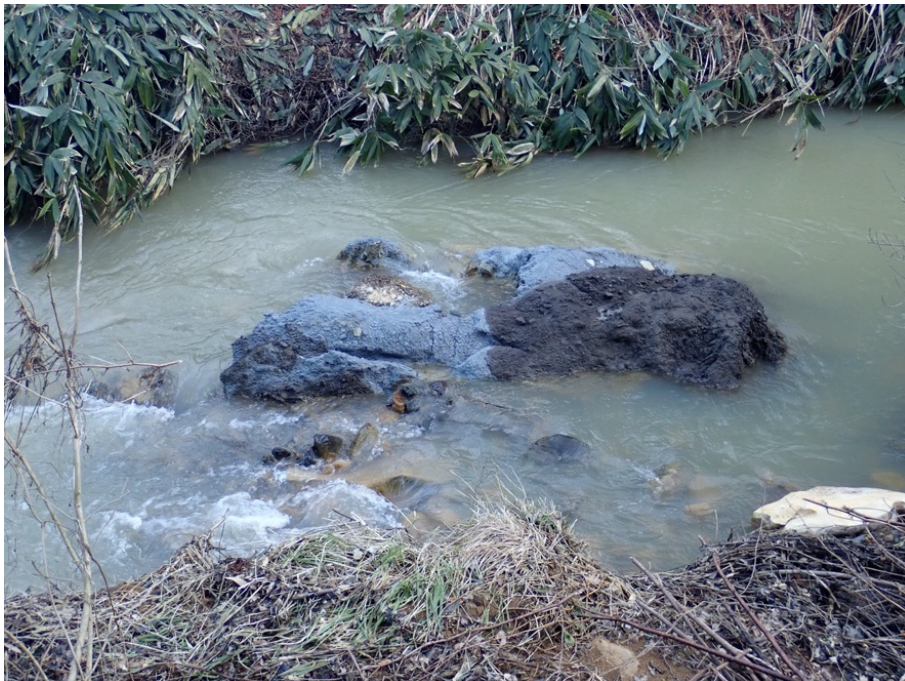
図 11 若山川河床に現れた新鮮な基盤岩（地点 4 の東）（若山町宗末）

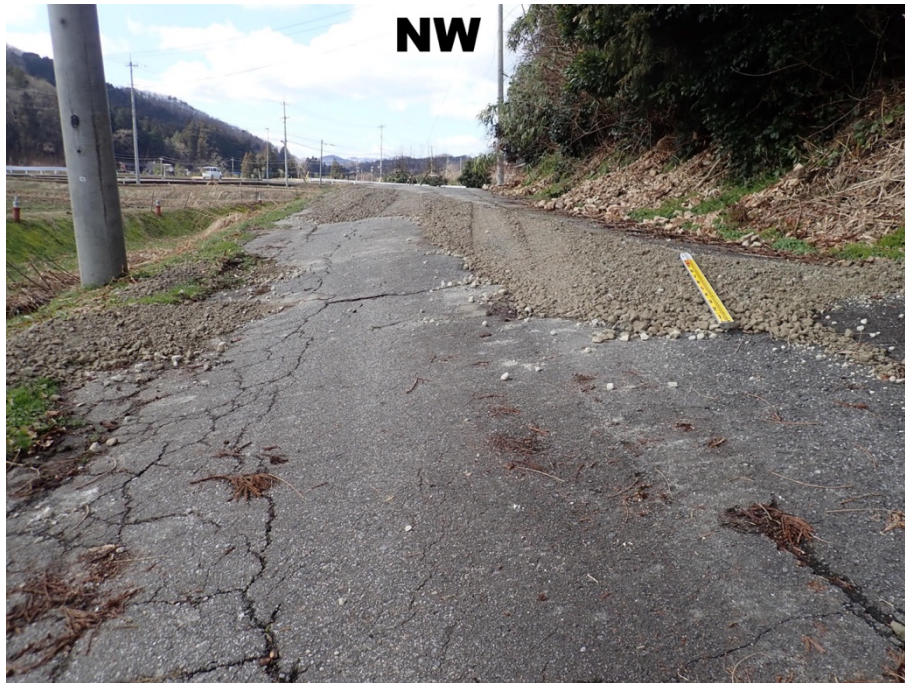
水田や道路を切断する 3 条の地表変状が報告されている地区（吉田，2024）。崖の高さが 20～40 cm と最も高い南のトレースでは、崖に対応する畦道の撓みやアスファルト舗装道路の段差が確認できた（地点 5）（図 2、12）。一方、崖の高さが 10 cm 程度の 2 つのトレース沿いでは、道路の割れや地盤の僅かな撓みは観察されたものの、連続的で明瞭な地表変状は見出し難く、現地調査で検出できる限界以下の変状である可能性がある。

図 12 アスファルト舗装道路の段差（地点 5）。段差は砂利で応急処置されている。北西に向かって撮影。（若山町延武）

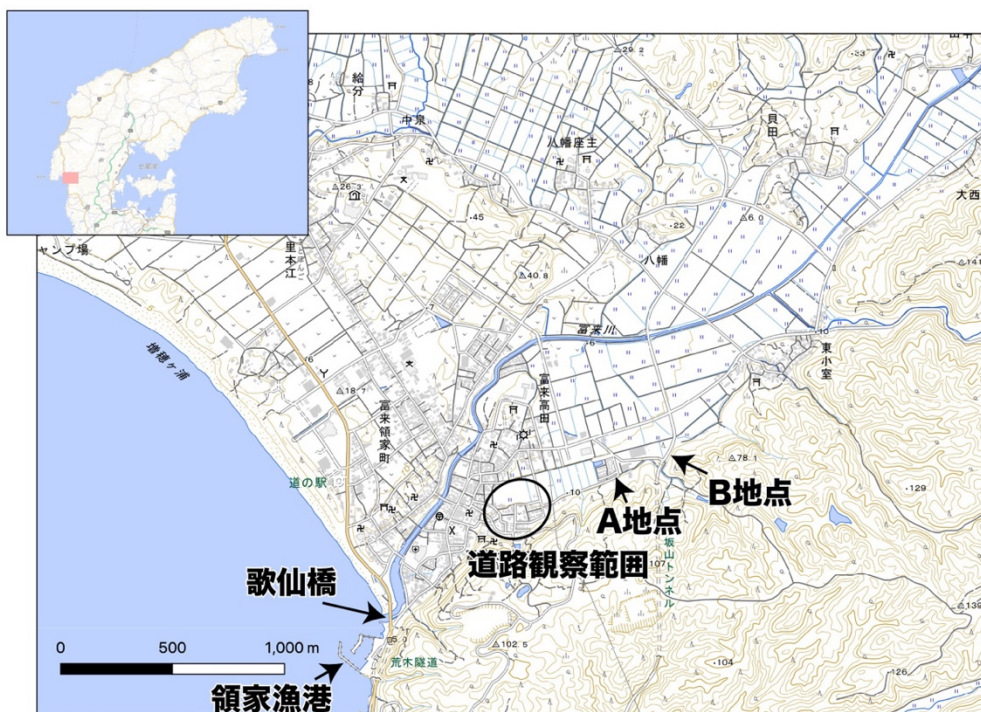
地震断層が報告されている羽咋郡志賀町北部の富来川南岸断層沿いを調査した（図 1、図 13）（吉見・丸山，2024）。いずれの地点の地表変状も、盛土や造成地の地震時挙動として説明でき、積極的に地震断層といえるものは認められなかった。

図 13 志賀町北部における調査範囲。A 地点、B 地点の名称は鈴木・渡辺（2024）による。左上図に拡大図範囲を桃四角で示す。基図は地理院地図。

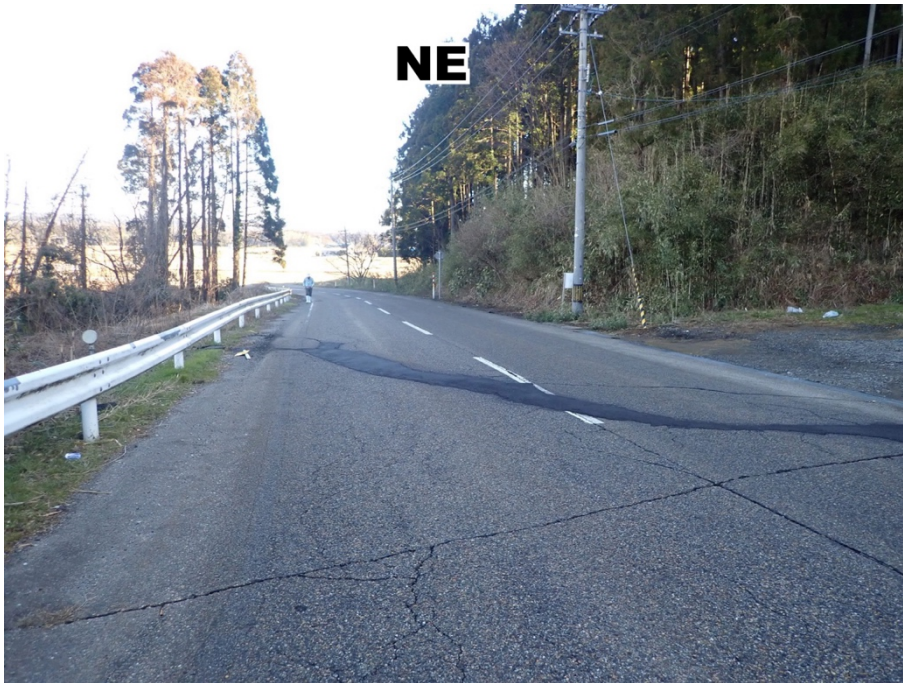
アスファルト舗装道路上に左ずれが確認された B 地点（鈴木・渡辺，2024）は、南の大坂山トンネルから富来川低地に至る道路区間にあたり、道路建設前後の空中写真から同地点は盛土であると考えられる。この左ずれを示す亀裂の南約 50 m には、同じく盛土・地山境界部付近にあたる場所に南側（盛土側）低下の右ずれを示す亀裂も確認できる（図 14）。これらのことから、B 地点の地表変状は主に盛土の変状として説明できる。

図 14 地山（右手奥）と盛土（左手前）の境界部に生じた右ずれ・西側低下を示す亀裂。人物付近には鈴木・渡辺（2024）で報告された左ずれの亀裂がある。北東に向かって撮影。（志賀町富来地頭町甲、大坂山トンネル出口より約 100 m 北）

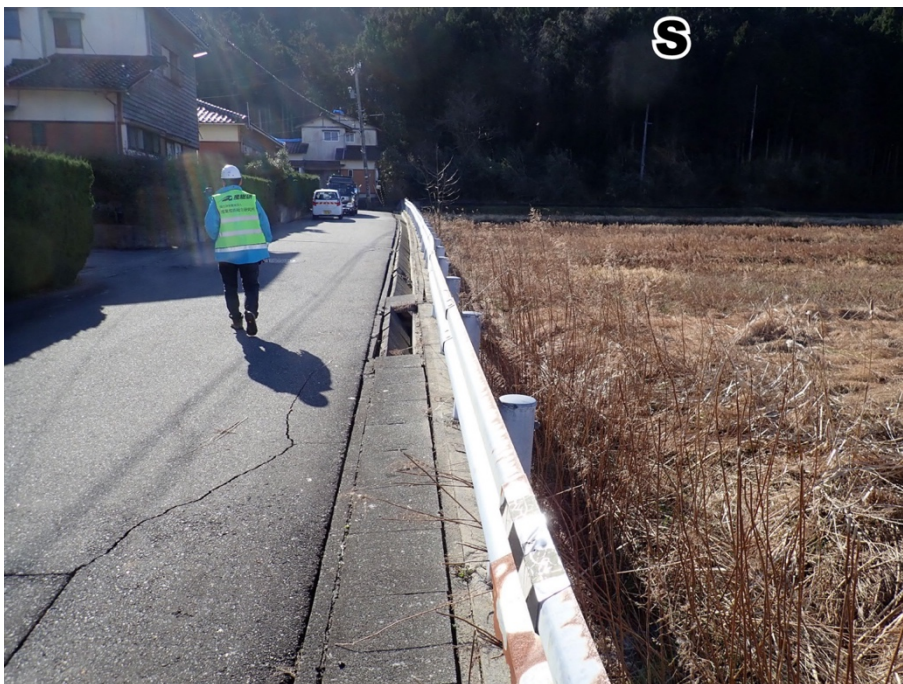
上下変位と左ずれが報告された A 地点（鈴木・渡辺，2024）は、水田に砂を盛土して宅地造成された場所にあたり、液状化による地盤沈下や側方流動、噴砂が生じていた。地震断層とされた地表変状は、盛土地盤の沈下部分や流動化に伴う擁壁や柵のはらみ出しのうちの見かけの左横ずれ部分を指している可能性がある（図 15）。この造成地内の A 地点の西方延長部では、造成地と水田とを隔てる擁壁が造成地の外側にはらみ出して傾斜し、ガードレールに見かけ上の右ずれが生じていた。

図 15 盛土地盤の側方流動によるとみられるはらみ出しで生じたガードレールの見かけ上の右ずれ。北に向かって撮影。（志賀町富来地頭町甲）

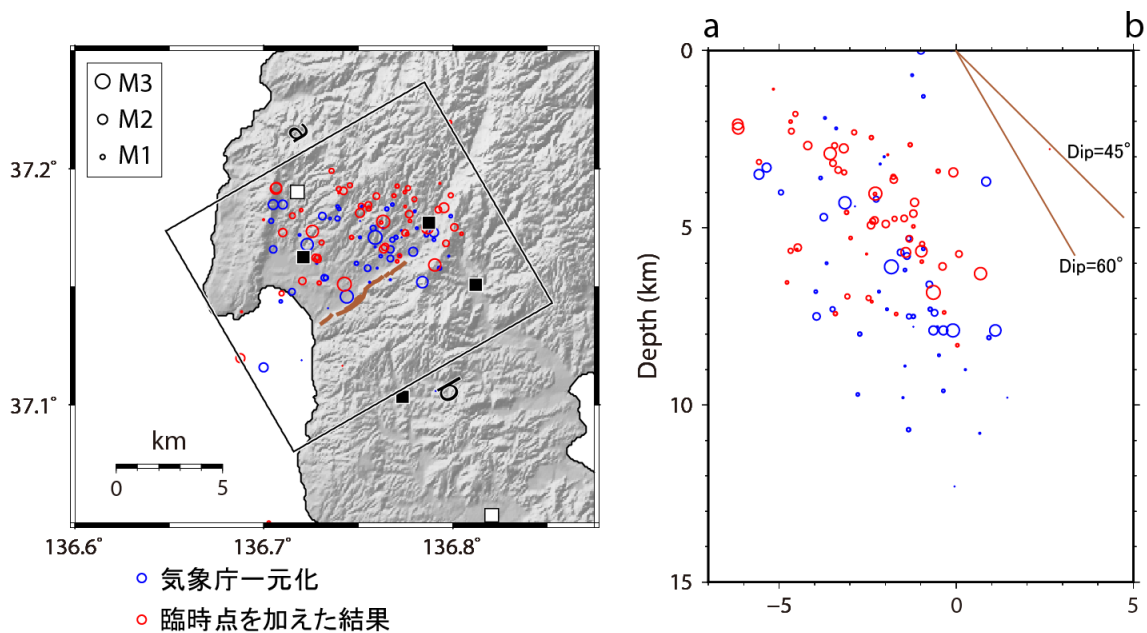
富来川南岸断層を囲む 4 地点に、2024 年 1 月 27～28 日に臨時地震観測点を設置した。1 月 30 日に回収したデータと周辺の Hi-net の 4 観測点を用いて暫定的に震源決定を行った (図 16)。

志賀町北部では、やや南東傾斜の震源分布が見られる。暫定震源決定結果に基づけば、富来川南岸断層に沿った活動は認められない。ただし、断層南東側の速度が極めて遅いような状況があれば (逆に北西側の速度がとても速い場合)、震源が全体に数 km 南東に移動する可能性は残されている。速度構造を含めた詳細な検討は今後の課題である。

図 16 臨時観測データを追加した暫定震源分布 (1/28 11:32~1/30 8:44)。赤丸：臨時点を追加した震源。青丸：気象庁一元化震源。■は臨時観測点、□は Hi-net 観測点位置。右図の距離 0km が富来川南岸断層位置に対応。参考までに、Hiramatsu et al. (2019) が重力データに基づいて推定した富来川南岸断層の傾斜角の範囲も示す。
