# 活断層 の地震に備える

—陸域の浅い地震—

関東地方版

文部科学省

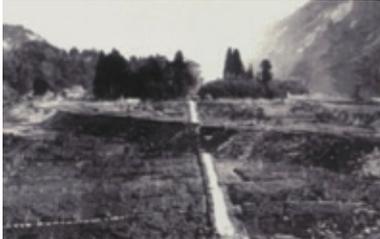
断層のずれにより、写真中央の道路が寸断している(当時撮影)  
(本巣市)  
写真撮影:小藤文次郎氏

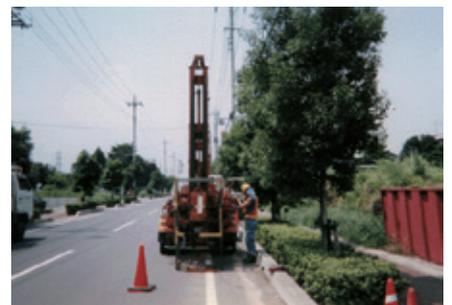
人工的に地面を揺らして、地下の構造を調査（埼玉県） 写真提供：埼玉県

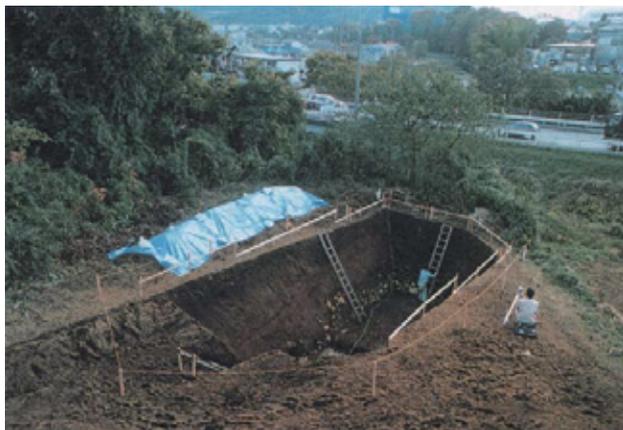
伊勢原断層の一部（秦野断層）のトレンチ調査  
断層面が直接確認された（神奈川県秦野市）  
写真提供：神奈川県

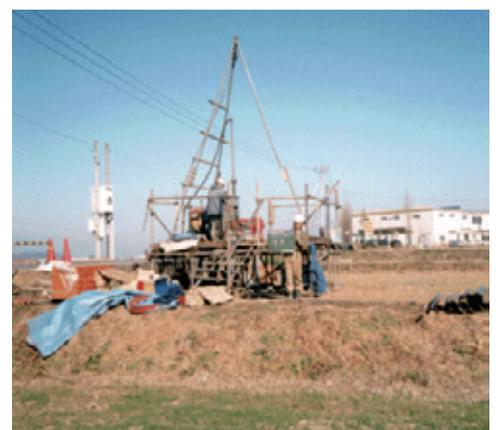
深谷断層帯のボーリング調査  
（群馬県藤岡市） 写真提供：群馬県

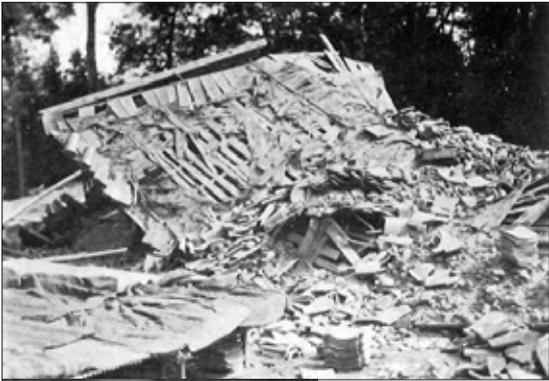
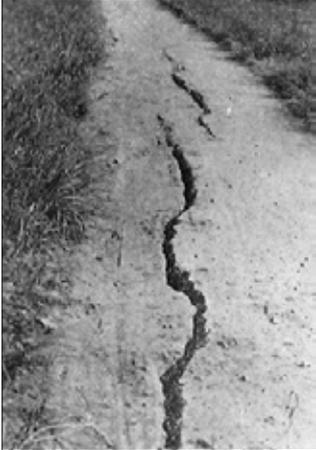
埼玉県吹上村（現・鴻巣市吹上町）の住宅被害（左上）と  
菖蒲町（現・久喜市菖蒲町）の道に生じた亀裂（左下）

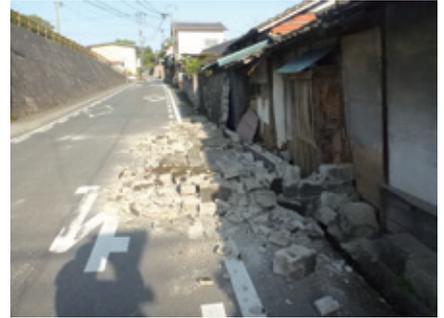
強い揺れにより倒壊したブロック塀  
(2016年 熊本地震)
